船舶事故調査報告書

令和3年1月13日
 運輸安全委員会（海事専門部会）議決
 委員 佐藤 雄二（部会長）
 委員 田村 兼吉
 委員 岡本 満喜子

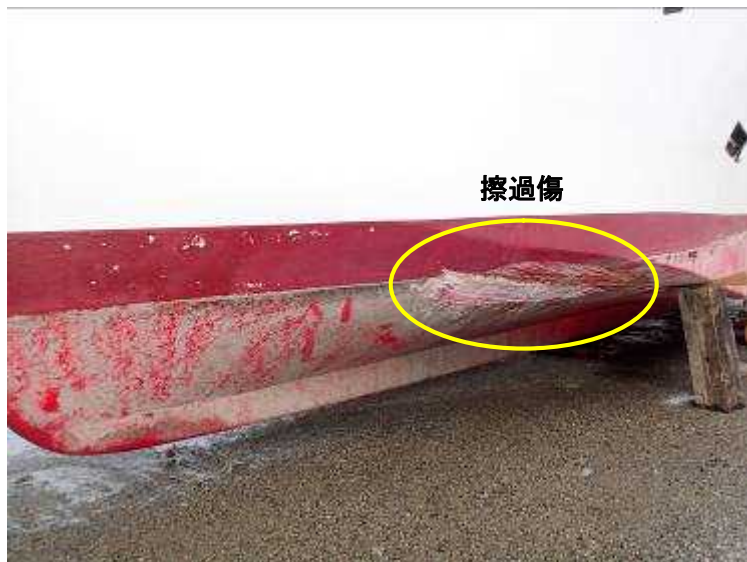
写真2 本船の左舷船首船底外板の損傷状況

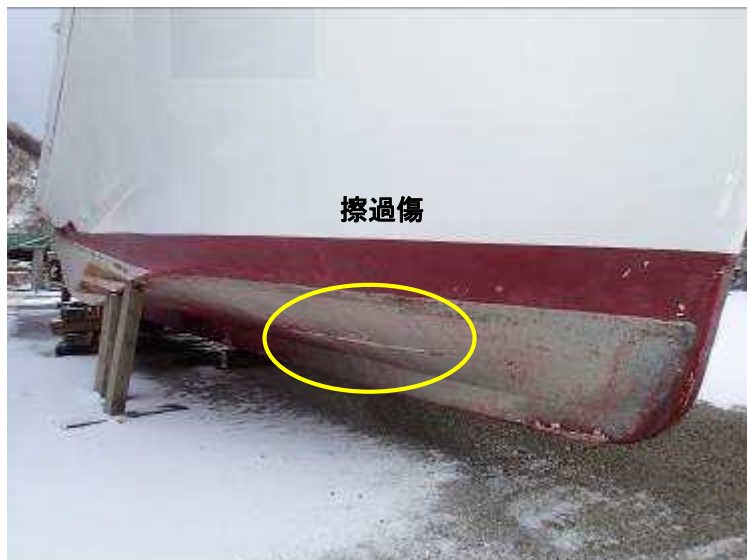
写真3 本船の右舷船首船底外板の損傷状況
