## 船舶事故調査報告書

令和3年1月13日  
 運輸安全委員会（海事専門部会）議決  
 委員 佐藤 雄二（部会長）  
 委員 田村 兼吉  
 委員 岡本 満喜子

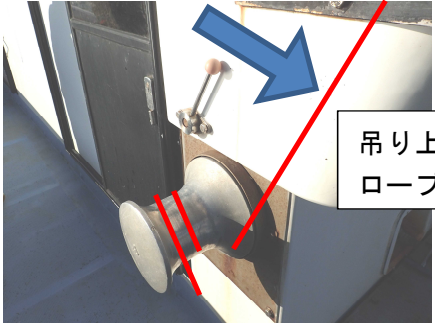
<p>ようとしていた際に本件ローラに巻き込まれたものと考えられる。</p> <p>本船は、本件ローラの直上に操作レバーがあったことから、船長の左腕が巻き込まれた際に、右手で操作レバーを操作することは困難であったものと考えられる。</p> <p>本船は、本件ローラに緊急停止装置等が装備されていなかったことから、緊急停止装置や、踏んでいる間のみ作動するスイッチなど、インターロック機能を有していれば、本事故を防止し、被害を軽減できた可能性があると考えられる。</p>
<b>原因</b>	<p>本事故は、本船が荻浜港南西方沖で操業中、船長が右舷中央部の巻き込みローラに巻き込まれたため、発生したものと考えられる。</p>
<b>再発防止策</b>	<p>今後の同種事故等の再発防止及び被害の軽減に役立つ事項として、次のことが考えられる。</p> <ul style="list-style-type: none"> <li>・ 単独で作業を行う船舶には、自動で駆動する装置に緊急停止装置や、インターロック機能等を付加することが望ましい。</li> </ul>

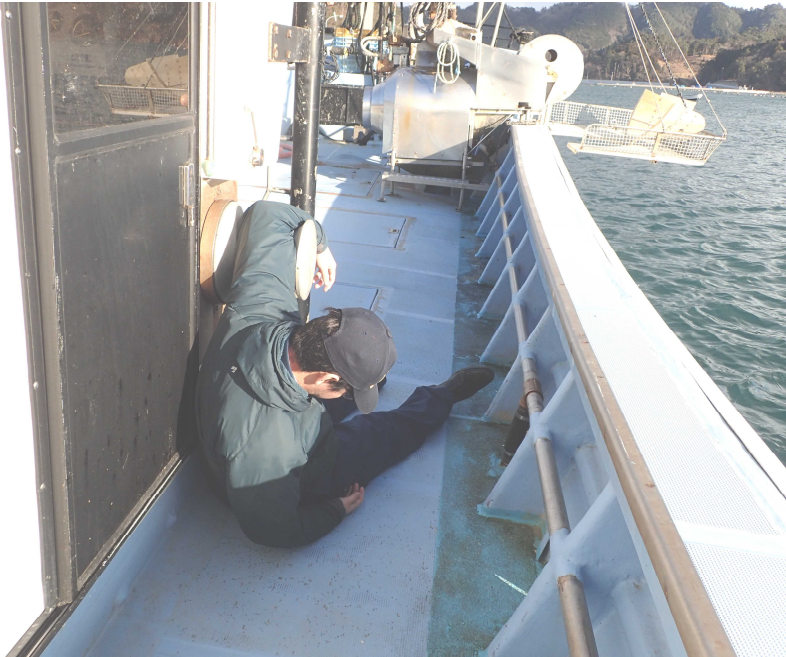
<p>写真4 目撃者の口述に基づく事故当時の船長の状況</p> <p>僚船船長Bは、桁綱の吊り上げロープを切断し、本船を荻浜港まで回航したのち、救急隊員に船長を委ねた。</p> <p>船長は、病院に搬送され、のちに頭頸部及び胸部損傷による死亡と検案された。</p> <p>(付図1 事故発生場所概略図 参照)</p>
<p>その他の事項</p>	<p>本件ローラは、主機の動力を駆動力とした油圧式で、ローラ径が約22cm、ローラ上端の甲板上高さが約84cm、ローラの直上にある操作レバーの甲板上高さが約112cmであり、緊急停止装置等は装備されていなかった。</p> <p>本船の船首甲板には、水揚げ用のかごが2個置かれており、そのうち1個が収穫されたかきで一杯になっていた。</p> <p>船長は、本事故当時、雨合羽の上下を着用し、長靴を履いていた。</p>
<p>分析</p> <p>乗組員等の関与</p> <p>船体・機関等の関与</p> <p>気象・海象等の関与</p> <p>判明した事項の解析</p>	<p>不明</p> <p>不明</p> <p>不明</p> <p>船長の死因は、頭頸部及び胸部損傷であった。</p> <p>本船は、14時40分ごろ船長が1人で延縄垂下式のかき養殖施設で収穫を始め、15時30分ごろ潮流によって養殖施設から流されている状態を僚船船長Aに目撃されたことから、この間において、船長が本件ローラに巻き込まれたものと考えられる。</p> <p>船長は、水揚げ用の2個のかごのうち、1個しか一杯にしなかったこと、及び桁綱の吊り上げロープが巻き付いているのを認められたことから、一度かきの収穫を行ったのち、移動して桁綱を吊り上げ</p>
