船舶事故調査報告書

令和3年1月13日

運輸安全委員会（海事専門部会）議決

事故種類	衝突
発生日時	令和元年10月27日 14時55分ごろ
発生場所	愛知県南知多町師崎港大浦東方沖 沖ノ島灯標から真方位096° 235m付近 (概位 北緯34° 42.0′ 東経136° 58.8′)
事故の概要	海上タクシーいそなぎは東北東進中、また、漁船慶宝丸は漂泊中、両船が衝突した。 いそなぎは左舷船首部外板に擦過傷を生じ、また、慶宝丸は右舷船首部外板に亀裂等を生じた。
事故調査の経過	令和元年10月31日、本事故の調査を担当する主管調査官（横浜事務所）ほか1人の地方事故調査官を指名した。 原因関係者から意見聴取を行った。
事実情報 船種船名、総トン数 船舶番号、船舶所有者等 L×B×D、船質 機関、出力、進水等	A 海上タクシー いそなぎ、18トン 243-20665愛知、個人所有 11.95m (Lr) × 4.00m × 1.53m、軽合金 ディーゼル機関、421.0kW、平成2年4月 B 漁船 慶宝丸、0.6トン AC3-46636（漁船登録番号）、個人所有 6.21m (Lr) × 1.46m × 0.58m、FRP ガソリン機関（船外機）、30.0kW（動力漁船登録票による）、昭和62年8月29日
乗組員等に関する情報	A 船長A 男性 24歳 一級小型船舶操縦士・特殊小型船舶操縦士・特定 免許登録日 平成26年3月13日 免許証交付日 平成30年7月30日 (令和6年3月12日まで有効) B 船長B 男性 23歳 一級小型船舶操縦士・特定 免許登録日 平成29年11月30日 免許証交付日 平成30年8月21日 (令和5年8月20日まで有効)
死傷者等	A なし

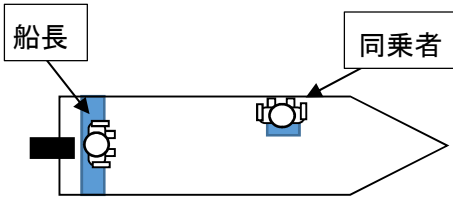
<p style="text-align: center;">図1 B船の乗組員の位置</p> <p>(付図1 事故発生経過概略図、写真1 A船、写真2 A船の損傷状況、写真3 A船の操船状況、写真4 B船 参照)</p>
<p>その他の事項</p>	<p>船長Aは、水上タクシーの船長として約6年の経験があった。</p> <p>船長Aは、出港後、目視で周囲を確認したものの、ふだんよりも船舶が少なく、前路に点在していた遠方の船舶に気を取られ、船首方の近い所の見張りがおろそかになったと本事故後に思った。</p> <p>船長Aは、本事故当時、約23knに速力を増速しようと、スロットルレバーを操作する際、本件速度計に意識を向けていたので、船首方の近い所で漂泊していたB船に気付かなかったと本事故後に思った。</p> <p>船長Aは、師崎港片名浦入港予定時刻である14時50分を過ぎていたので、ふだんは約21knの速力のところを約23knに増速して、遅れを取り戻そうとしていた。</p> <p>A船は、本事故当時、船首方に死角はなかった。</p> <p>船長Bは、平成30年8月21日に小型船舶操縦免許を取得後、約1年2ヶ月であり、師崎港大浦東方沖で釣りをするのは初めてであった。</p> <p>船長Bは、本事故当時、目視で見張りを行うようにしていたものの、周囲に他船を認めなかったのが緩んでしまい、釣りの準備に没頭していて、周囲の見張りがおろそかになり、また、師崎港大浦の師崎港南防波堤で出港船が見えにくくなっており、出港するA船に気付くのが遅れたので、衝突を避けるための措置をとる時間的余裕がなかったと思った。</p> <p>船長B及び同乗者Bは救命胴衣を着用していた。</p>
<p>分析</p> <p>乗組員等の関与</p> <p>船体・機関等の関与</p> <p>気象・海象等の関与</p> <p>判明した事項の解析</p>	<p>A あり、B あり</p> <p>A なし、B なし</p> <p>A なし、B なし</p> <p>A船は、師崎港大浦東方沖を東北東進中、船長Aが、船首方の近い所に他船がないと思い、約23knに増速しようとして、本件速度計に意識を向け、スロットルレバーを操作しながら航行を続けたことから、前路で漂泊中のB船に直前で気付き、急いで後進としたものの、B船と衝突したものと考えられる。</p> <p>A船は、船長Aが、師崎港片名浦入港予定時刻である14時50分を過ぎており、遅れを取り戻そうとしていたことから、ふだんは約2</p>

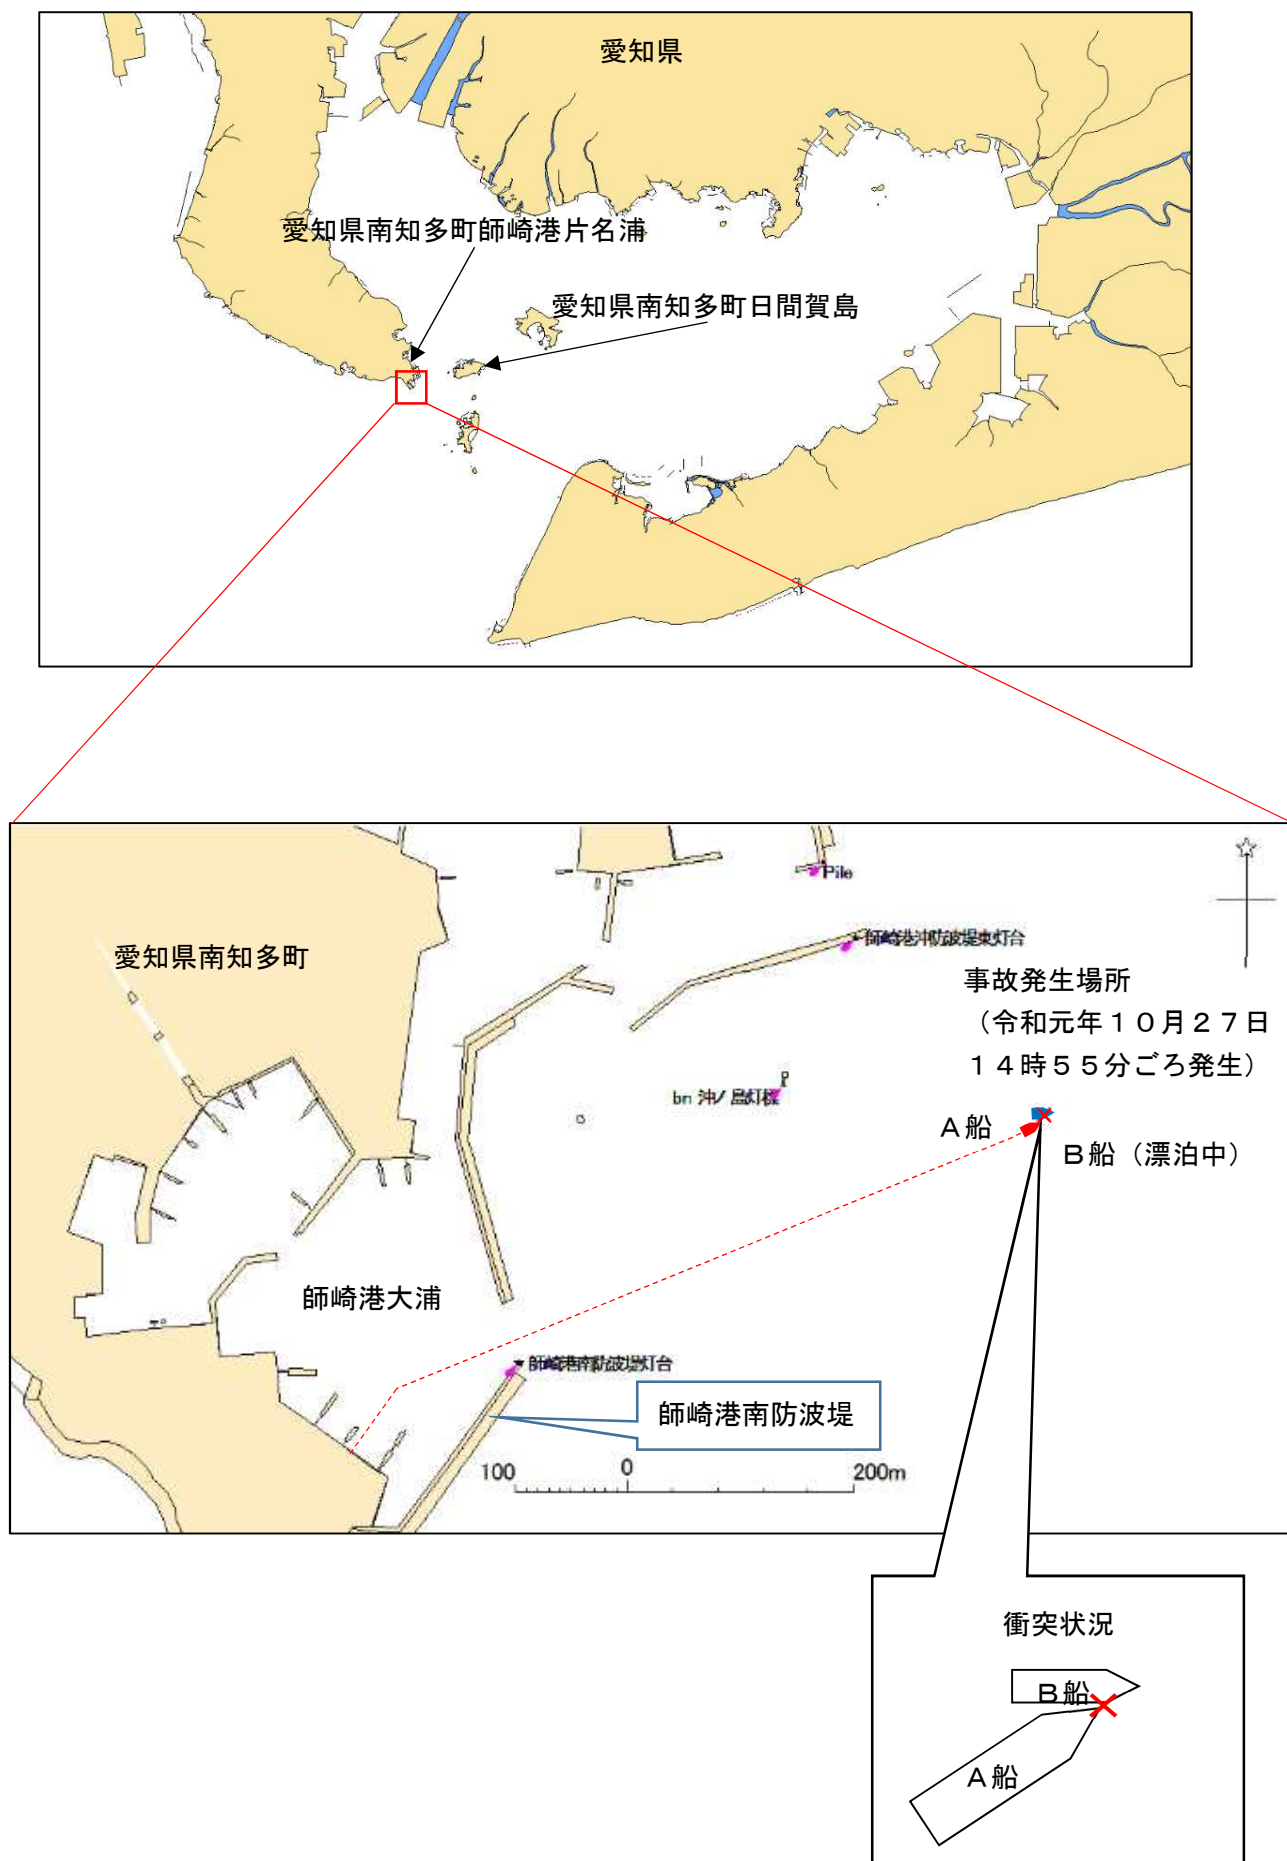
付図1 事故発生経過概略図

B なし
損傷	A 左舷船首部外板に擦過傷 B 右舷船首部外板に亀裂及び船外機に濡損
気象・海象	気象：天気 晴れ、風向 北西、風力 2、視界 良好 海象：海上 平穏、潮汐 上げ潮の中央期
事故の経過	<p>A船は、船長Aが1人で乗り組み、旅客12人を乗せ、旅客を師崎港大浦から師崎港片名浦に運送する目的で、令和元年10月27日14時53分ごろ師崎港大浦を出港した。</p> <p>船長Aは、主に目視で見張りを行いながら、操舵室中央側の操縦席に腰を掛けて操船し、約21ノット(kn)の速力(対地速力、以下同じ。)で手動操舵により東北東進した。</p> <p>船長Aは、船首方に他船がないと思い、約23knに速力を増速しようと、右手でスロットルレバーを操作し、‘操縦席前方にある操舵スタンドの主機回転速度計’(以下「本件速度計」という。)を見ながら、主機を回転数毎分約1,700にしていたところ、船首方至近にB船を認め、慌てて後進を掛けたものの、間に合わず、14時55分ごろA船の左舷船首部とB船の右舷船首部が衝突した。</p> <p>師崎港大浦に出入りする定期船の乗組員は、本事故の発生を目撃し、無線で同港大浦にある会社に連絡を行い、会社を通じて海上保安庁に本事故の発生を通報した。</p> <p>船長Aは、A船の旅客の協力を得て、衝突時に海に飛び込んだ船長Bと船長Bの知人である同乗者1人(以下「同乗者B」という。)をそれぞれ救助した後、旅客を師崎港片名浦で降ろし、船長B及び同乗者Bを乗せたまま愛知県南知多町日間賀島西港にA船を帰港させた。</p> <p>船長Aは、日間賀島に帰港後、B船が所属する漁業協同組合に本事故の発生を連絡し、B船は、同組合の漁船に横抱きされ、日間賀島新井浜港に運ばれた。</p> <p>B船は、船長Bが1人で乗り組み、同乗者Bを乗せ、両名が釣りをを行う目的で14時53分ごろから、師崎港大浦東方沖において、主機を中立運転として、A船船首を東方に向け漂泊した。</p> <p>船長Bは、後部で船首方を向いて船外機の前に座り、同乗者Bは前部で左舷側甲板上に置いていたクーラーボックス上に腰を掛けて左方を向き、それぞれ釣りの準備を行っていたところ、両名が右舷船尾方からB船に向けて航行してくるA船に気付き、A船の針路に変化がなく、衝突のおそれを感じ、A船がB船に衝突する直前にそれぞれ海に飛び込み、B船とA船とが衝突した。(図1参照)</p>

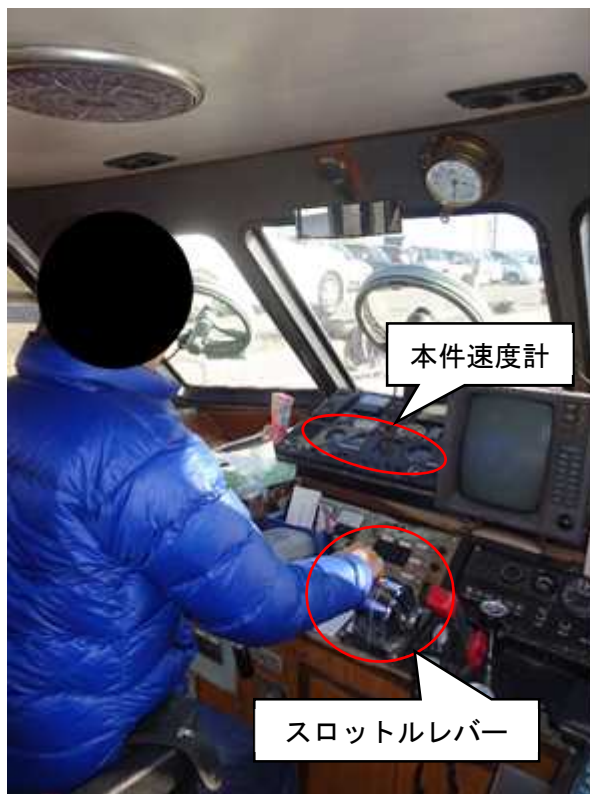
写真3 A船の操船状況

<p>1 knの速力のところを約23 knに増速しようとしてスロットルレバーを操作しながら航行を続けたものと考えられる。</p> <p>B船は、師崎港大浦東方沖の同港出入り口付近で漂泊中、船長Bが、B船の周囲に他船がいないと思い、釣りの準備を行いながら漂泊を続けたことから、同港から出港してくるA船に気付くのが遅れ、A船と衝突したものと考えられる。</p> <p>船長Bは、周囲に他船を認めなかったことから、漂泊を続けており、また、師崎港大浦の出入り口付近に漂泊していたことから、師崎港南防波堤で見えにくくなっており、出港してくるA船に気付くのが遅れ、衝突を避けるための措置をとることができなかったものと考えられる。</p>
原因	<p>本事故は、師崎港大浦東方沖において、A船が東北東進中、B船が漂泊中、船長Aが、船首方の近い所に他船がいないと思い、約23 knに増速しようとして本件速度計に意識を向け、スロットルレバーを操作しながら航行を続け、また、船長Bが、B船の周囲に他船がいないと思い、釣りの準備を行いながら漂泊を続けたため、両船が衝突したものと考えられる。</p>
再発防止策	<p>今後の同種事故等の再発防止に役立つ事項として、次のことが考えられる。</p> <ul style="list-style-type: none"> ・ 船長は、航行中、常時周囲の状況を確認し、見張りを十分に行った後、増速すること。 ・ 船長は、航行中、スロットルレバーの操作をする際、操舵スタンドの主機回転速度計等に意識を向け過ぎることなく、常時、目視による周囲の見張りを適切に行うこと。 ・ 船長は、漂泊中、釣りの準備等に没頭せず、適宜、目視による周囲の見張りを適切に行うとともに、自船に接近する他船に対しては、予断を持たず、船体を移動させるなどして早期に衝突を避けるための措置をとること。 ・ 船長は、港の出入り口付近は、防波堤が死角となって、出港船に気付くのが遅れる場合があるので、港の出入り口付近では漂泊しないこと。 ・ 船長は、事故が発生した際には、速やかに海上保安庁に通報すること。
