船舶事故調査報告書

令和3年1月13日

運輸安全委員会（海事専門部会）議決

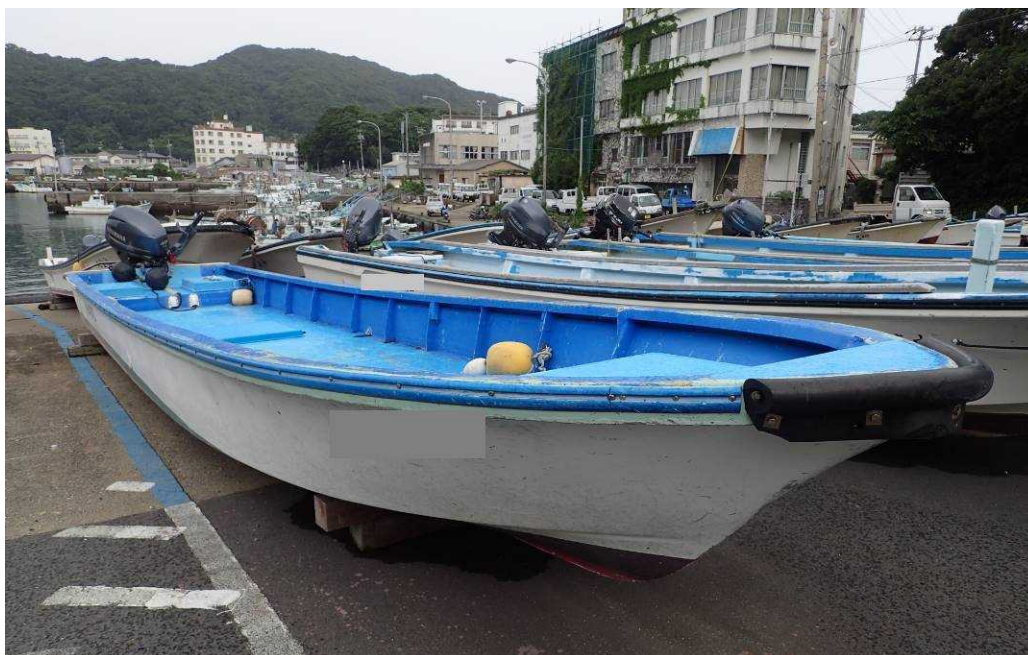
写真2 A船

<p>気象・海象等の関与 判明した事項の解析</p>	<p>A なし、B なし</p> <p>A 船は、大村島西南西方沖において東南東進中、船長Aが、船首浮上により船首方に生じた死角がある中、左舷船首方のB船を浮遊しているオレンジ色の漂流物であると見間違い、航行に支障がないと思い、同じ針路及び速力で航行を続けたことから、B船と衝突したものと考えられる。</p> <p>船長Aは、今まで桃取水道でB船のようなミニボートを見たことがなく、同水道の水深が深いことから、ミニボートであるB船が錨泊しているとは思わなかったものと考えられる。</p> <p>B船は、大村島西南西方沖において錨泊中、操縦者Bが、旗を立てていたことにより、B船に気付いてくれると思い、釣りに集中していたことから、A船が後方から接近したことに気付かず、A船と衝突したものと考えられる。</p>
<p>原因</p>	<p>本事故は、大村島西南西方沖において、A船が東南東進中、B船が錨泊中、船長Aが、船首浮上により船首方に生じた死角がある中、B船を浮遊しているオレンジ色の漂流物であると見間違い、航行に支障がないと思い、同じ針路及び速力で航行を続け、また、操縦者Bが、B船に気付いてくれると思い、釣りに集中していたため、両船が衝突したものと考えられる。</p>
<p>再発防止策</p>	<p>今後の同種事故等の再発防止に役立つ事項として、次のことが考えられる。</p> <ul style="list-style-type: none"> ・ 船長は、航行中、船首方に死角が生じる状況で、浮遊物を認めた場合、先入観を持たずに同浮遊物が船であるかを、腰を上げて視線を高くするか又は船首を左右に振るなどして死角を補う見張りを行い、その動静を確認すること。 ・ ミニボートの操縦者は、錨泊中、旗を揚げていても釣りに集中し過ぎることなく、常時、周囲の見張りを適切に行うこと。

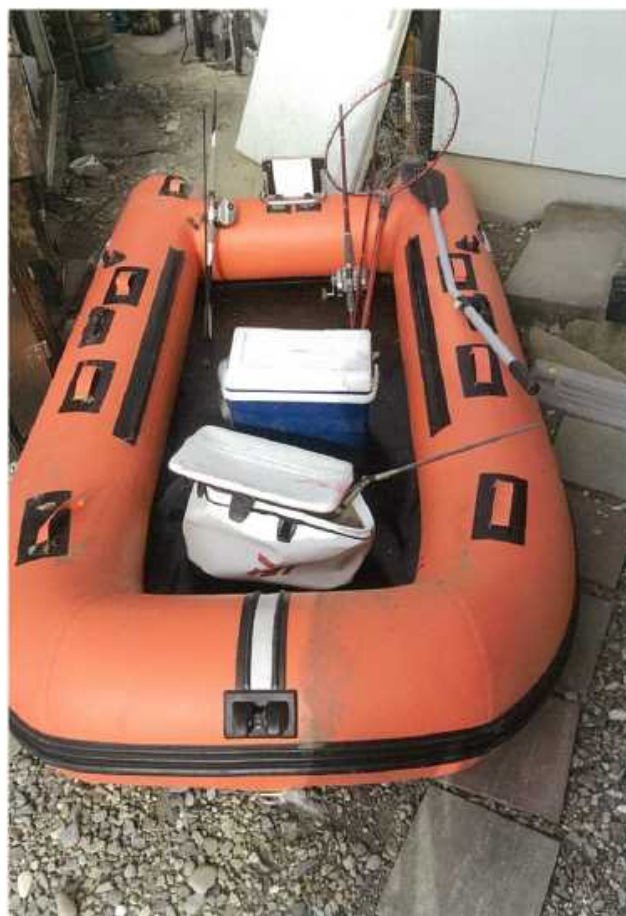
写真3 B船

B 両舷アウターチューブ上面に擦過傷、船外機に擦過傷、オールの折損等
気象・海象	<p>気象：天気 曇り、風 なし、視界 良好</p> <p>海象：海上 平穏、潮汐 下げ潮の中央期、潮流 東北東流約0.7ノット(kn)(菅島水道)</p>
事故の経過	<p>A船は、船長Aが1人で乗り組み、伊勢市所在の鉄工所での打ち合わせの後、帰港の目的で、令和2年1月12日10時30分ごろ、三重県鳥羽市和具漁港へ向け、伊勢市宇治山田港を出港した。</p> <p>A船は、船長Aが右舷船尾部に腰を掛けて船外機を操作し、約10knの速力(対地速力、以下同じ。)とし、船首が浮上した状態で大村島西南西方沖を東南東進中、10時57分ごろ正船首方約1,000mに船外機のプレジャーボート1隻(以下「C船」という。)を認め、左舷方に避航しようとしてやや右に針路を向けた。</p> <p>船長Aは、10時58分ごろ、左舷船首方約400～500mに、C船を認め、その南東方約50mに浮遊しているものをオレンジ色の漂流物であると考え、航行に支障がないと思いながら、同じ針路及び速力で航行を続けた。</p> <p>船長Aは、C船の動静を気にしながら、東南東進を続けたところ、11時00分ごろ、右舷側真横至近にオレンジ色の漂流物であると思っていたものがB船であることに気付き、驚いてすぐに主機を後進にかけた。</p> <p>船長Aは、A船の左舷舷縁付近に操縦者Bが浮いているのを認め、操縦者Bを抱きかかえ、C船に救助を求め、同船の船長と一緒に操縦者BをA船に引き揚げた。</p> <p>船長Aは、C船の船長に救急車の手配を依頼し、伊勢市二見町所在の船溜まりに帰航した後、操縦者Bを救急車まで運んだ。</p> <p>B船は、操縦者Bが1人で乗り、釣りの目的で、10時00分ごろ伊勢市二見町所在の砂浜を出発し、10時20分ごろ大村島西南西方沖の水深約35mの釣り場に到着し、船首を西方に向け、船外機を停止し、北西方約50m付近に釣りを始めたC船を確認して錨泊を開始した。</p> <p>操縦者Bは、船尾方(東方)を向いてクーラーボックスに腰を掛け、船尾方に出した釣り竿<small>さき</small>の先を見ながら釣りを行っていた。(図1参照)</p> <div style="text-align: center;"> <p>図1 B船の乗船位置</p> </div> <p>操縦者Bは、釣り上げた魚をバケツに入れたときに衝撃があり、意</p>
