# 船舶事故調査報告書

令和3年1月13日

運輸安全委員会（海事専門部会）議決

事故種類	衝突
発生日時	令和2年3月3日 04時23分ごろ
発生場所	和歌山県太地町梶取埼南方沖 梶取埼灯台から真方位185° 4.3海里（M）付近 （概位 北緯33° 30.7′ 東経135° 57.1′）
事故の概要	貨物船大島一丸は、北東進中、また、プレジャーヨットYUMIは、帆走して南西進中、両船が衝突した。 大島一丸は、右舷船首部に凹損を伴う擦過傷を生じ、また、YUMIは、船首部に破口を伴う擦過傷等を生じた。
事故調査の経過	令和2年3月4日、本事故の調査を担当する主管調査官（神戸事務所）ほか1人の地方事故調査官を指名した。 原因関係者から意見聴取を行った。
事実情報 船種船名、総トン数 船舶番号、船舶所有者等 L×B×D、船質 機関、出力、進水等	A 貨物船 大島一丸、499トン 141009、メインパピルス株式会社（船舶所有者）、大王海運株式会社（運航者）、株式会社イコーズ（船舶管理者、A社） 74.22m×12.10m×7.34m、鋼 ディーゼル機関、1,471kW、平成21年3月 B プレジャーヨット YUMI、5トン未満（7.93m） 235-25916神奈川、個人所有 7.93m（Lr）×2.95m×1.52m、FRP ディーゼル機関、13.90kW、平成3年4月
乗組員等に関する情報	A 船長A 男性 63歳 四級海技士（航海） 免許年月日 平成22年12月27日 免状交付年月日 平成27年9月10日 免状有効期間満了日 令和2年12月26日 航海士A 男性 64歳 四級海技士（航海） 免許年月日 平成19年3月22日 免状交付年月日 平成29年2月10日

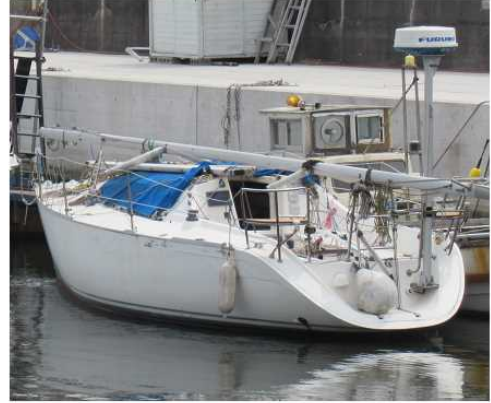
写真4 B船の損傷状況

<p>免状有効期間満了日 令和4年3月21日</p> <p>B 船長B 男性 57歳</p> <p>一級小型船舶操縦士・特殊小型船舶操縦士・特定</p> <p>免許登録日 平成14年9月2日</p> <p>免許証交付日 令和元年12月12日</p> <p>(令和4年9月1日まで有効)</p>
死傷者等	なし
損傷	<p>A 右舷船首部に凹損を伴う擦過傷</p> <p>B 船首部に破口を伴う凹損、船首部ハンドレールに曲損、マスト台座部に亀裂、レーダーに破損、航海灯（両色灯）に脱落、装帆属具等に亀裂、切断及び曲損等</p>
気象・海象	<p>気象：天気 晴れ、風向 北西、風力 2、視界 良好、気温 約8.8℃</p> <p>海象：波高 約1.0m、潮汐 低潮時</p> <p>日出時刻：06時22分ごろ</p>
事故の経過	<p>A船は、船長及び航海士Aほか3人が乗り組み、巻取紙約844tを積載し、令和2年3月2日15時10分ごろ静岡県静岡市清水港に向けて愛媛県四国中央市三島川之江港<sup>みしまかわのえ</sup>を出港した。</p> <p>船長Aは、出港操船を終え次直の航海士に船橋当直を引き継いだ後、降橋した。</p> <p>A船は、法定灯火を表示し、3日03時20分ごろ、和歌山県串本町潮岬<sup>しほの</sup>南方沖を通過した後、航海士Aが、03時30分ごろ昇橋し、前直の航海士から当直中は行き交う船が少なかった旨等の引継ぎを受け、07時30分ごろまでの予定で船橋当直についた。</p> <p>航海士Aは、1号レーダーを停止し、2号レーダーを作動させてレンジを6Mとし、2号レーダーの後方に立って船橋当直にあたり、自動操舵により約090°の針路（対地針路、以下同じ。）で、主機を全速力前進として約10.5ノット（kn）の速力（対地速力、以下同じ。）で東進した。</p> <p>航海士Aは、両舷の扉を閉じた操舵室で舵輪の後方に立って船橋当直に当たり、03時50分ごろ串本町<sup>かしの</sup>野崎南方沖に至って手動操舵に切り替えた状態で左に転針して約043°の針路、約10.7knの速力で北東進した。</p> <p>航海士Aは、右舷船首方の同航船2隻、左舷船首方の同航船1隻がいずれもA船よりもやや遅い速力で航行しているのを認め、04時00分ごろ、左舷後部に備えた海図台でA船の位置を確認した後、波がやや高い中、3隻の同航船の灯火以外に灯火を見掛けなかったため、A船の航行に支障となる船はいないと思い、舵輪の後方に立って当直を続けた。</p> <p>航海士Aは、07時00分ごろ、海上保安庁から他船との衝突の</p>

<p>船長Bは、未明の時間帯であるほか、2晩目の夜航海であったので疲労を感じ、また、付近に航行の支障となる船が見当たらないので気が緩み、眠気を催していたが、仮に仮眠しても、目覚まし時計を設定しており、少しの時間であれば仮眠する状態となっても支障はないと思い、仮眠する状態となって南西進中、04時23分ごろ、衝撃を感じて目を覚まし、暗闇の中を右舷船尾方に遠ざかるA船の船影を認めた。</p> <p>船長Bは、船体等の損傷の確認を行っていたところ、マストを支えるワイヤー等が破断し、衝突の衝撃で基部を損傷したマストが倒れていたため、装帆属具類を整理した後、本事故発生時の118番通報を行った。</p> <p>船長Bは、機走により自力で太地町浦神港<sup>うらがみ</sup>に入港した後、3月7日機走により自力で泉佐野市所在のマリーナに到着した。</p> <p>(付図1 航行経路図、付表1 A船のAIS記録(抜粋)、付表2 B船のGPS記録(抜粋)、写真1 A船、写真2 A船の損傷状況、写真3 B船、写真4 B船の損傷状況、写真5 船長Bの当直状況 参照)</p>
<p>その他の事項</p>	<p>A船は、本事故当時、喫水が船首約3.8m、船尾約5.4mであった。</p> <p>航海士Aは、平成4年ごろから内航貨物船に航海士として乗船した後、令和元年7月A社に入社してA船に航海士として乗り組み、三島川之江港で紙製品を積載して京浜港に運び、京浜港で古紙を積載して三島川之江港に戻る運航に当たっていた。</p> <p>航海士Aは、これまでの経験上、冬場に本事故海域では、時化るので小型船はいないと思っていた。</p> <p>船長Bは、陸上の職につく傍らヨットの乗船歴が約30年であり、そのうちヨットスクールの指導員経験が約11年あり、主に東京湾で趣味として帆走を楽しんでいた。</p> <p>船長Bは、2泊以上を要する帆走経験が幾度かあり、いずれも複数のクルーが乗り組んだ状態で行っており、本事故当時と同じ経路の航海の経験があったものの、1人で乗り組み、無寄港での航海計画で航行するのが、初めてであった。</p> <p>船長Bは、当初ヨット仲間2人と共に3人で乗り組む予定としていたが、日程の都合がつかず、単独での航海となった。</p> <p>船長Bは、本事故当時の回航に当たり、航行区域を限定沿海区域から沿海区域(回航に限る)に変更する申請を行い、令和2年2月12日に令和2年2月14日～3月14日まで有効な臨時変更証を受けていた。</p> <p>船長Bは、本事故当時、厚手のフリースを着た上に防寒着を兼ねたレインウェアの上下に、長靴を履き、救命胴衣を着用していた。</p>

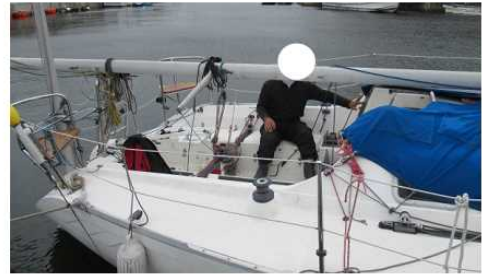
写真5 船長Bの当直状況

船長Bは、2日23時15分ごろ、梶取埼南東方沖に達した頃、キャビン後方左舷側の操縦席に右舷方に向けて腰を掛け、航海灯用の電力を確保する目的で主機を作動させて中立運転とし、船首部に甲板上高さ約0.5mのところに設けた両色灯1個及び船尾部に備えた船尾灯1個を表示した状態で、時間の調整を行う目的のほか、疲労を感じていたので仮眠をとることとし、携帯電話の目覚まし機能を30分毎に設定した後、メインセイルを約6割まで絞ったヒーブツ<sup>\*1</sup>の状態として帆走を続けた。

<p>B船の（最大）喫水は、約1.8mであった。</p> <p>B船は、船長Bが操縦席に腰を掛けた場合、キャビンハウスの上 方とブームとの間に約0.4mの隙間があり、周囲の見張りを行うに 当たり、支障はなかった。</p> <p>船長Bは、本事故当時に見張りをしっかりしておけば良かったと 思うとともに、事前に航海計画を立てるに当たり、継続的な当直維 持の観点から、3泊4日の単独で無寄港の航海は体力的に困難であ り、複数の乗組員で運航するか、日程に余裕を持ち、夜間に寄港 し、毎日休息をとりながら航海するよう考慮すべきであったと本事 故後に思った。</p>
<p><b>分析</b></p> <p>乗組員等の関与 船体・機関等の関与 気象・海象等の関与 判明した事項の解析</p>	<p>A あり、B あり A なし、B なし A なし、B なし</p> <p>A船は、梶取埼南南西方沖を北東進中、航海士Aが、3隻の同航 船の灯火以外に灯火を見掛けず、A船の航行に支障となる船はいな いと思った状態で船橋当直に当たっていたことから、船首方で帆走 中のB船に気付かず航行を続け、B船と衝突したものと推定され る。</p> <p>B船は、梶取埼南東方沖を帆走により自動操舵で南西進中、船長 Bが、居眠りに陥って航行を続けたことから、左舷船首方から接近 するA船に気付かず、A船と衝突したものと推定される。</p> <p>船長Bは、未明の時間帯において、2晩目の夜航海で疲労を感 じ、また、付近に航行の支障となる船が見当たらずに気が緩み、眠 気を催していたが、仮に仮眠しても、目覚まし時計を設定してお り、少しの時間であれば仮眠する状態となっても支障はないと思 い、操縦席に腰を掛けた状態で当直に当たっていたことなどから、 覚醒水準が低下し、居眠りに陥ったものと考えられる。</p>
<p><b>原因</b></p>	<p>本事故は、夜間、梶取埼南南西方沖において、A船が北東進中、 B船が南西進中、航海士Aが、前路に支障となる船はいないと思 った状態で当直に当たっていたため、船首方で帆走中のB船に気付 かず、また、船長Bが、居眠りに陥って航行を続けたため、左舷船 首方から接近するA船に気付かず、両船が衝突したものと推定され る。</p>

- ・ 船橋当直者は、周囲に支障となる船が見当たらないと思った場合においても、周囲の見張りを適切に継続して行うこと。
- ・ ヨット等の船長は、長距離の帆走による航海計画を立案する際、単独での航海を避け、夜間は寄港して休息をとることができるよう考慮することが望ましい。
