船舶事故調査報告書

令和3年1月27日

運輸安全委員会（海事専門部会）議決

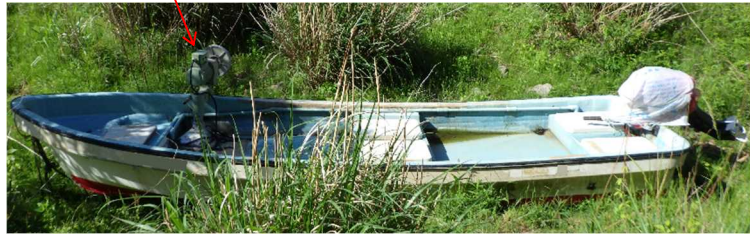
写真2 本船（本事故後、陸揚げされた状態）

<p>て指示するとともに、118番通報を行った。</p> <p>船長は、現場に到着した地元水産会社の船の乗組員によって、転覆した本船の下で発見されて同社の船に救助され、10時55分ごろ伊根町新井漁港に運ばれた後、救急医療用ヘリコプターで病院に搬送されたが、死亡が確認され、検案の結果、死因が短時間での溺死の疑い、死亡推定時刻が09時ごろとされた。</p> <p>本船は、地元水産会社の漁船に装備されたクレーンで吊り上げられて同漁船上に揚収された後、新井漁港まで運搬され、後日、廃船処理された。</p> <p>(付図1 事故発生場所概略図 参照)</p>
<p>その他の事項</p>	<p>船長は、毎年、年明けから4月中旬ごろまで、新井埼を南端とする水深約10～30mの海域でたこかご漁を行っていたが、本事故当時はたこかご漁の漁期が終了していたので、たこかごを順次揚収して泊漁港に持ち帰る作業を行っていた。</p> <p>本船のたこかごは、長方形の鉄製枠に網を張ったもので、幅が約57cm、高さが約48cm、奥行きが約90cm、重さが約10kgであり、浮子につないだロープを取り付けて1個ずつ海中に投入されていた。(写真1参照)</p> <div data-bbox="703 1059 1265 1433" data-label="Image"> <p>A photograph of a rectangular octopus trap (たこかご) made of red mesh and metal frame. The trap is shown from a slightly elevated angle. Three white arrows with labels indicate its dimensions: '幅' (width) across the top, '高さ' (height) along the right side, and '奥行き' (depth) along the bottom. The trap is currently empty.</p> </div> <p>写真1 本船のたこかご (未使用品)</p> <p>船長は、たこかごを揚収する際、船外機を中立運転とし、たこかごの浮子につないだロープを右舷船首部に備えられたたこかご揚収用ローラに掛けて巻き揚げ、たこかごが海面に達すると手で甲板上に引き揚げてたこかごから同ロープを外し、その後、たこかごを甲板上に並べて積んでいた。(写真2参照)</p>

たこかご揚収用ローラ

本船は、発見時、船体に他船との衝突痕はなく、船外機のクラッチが中立位置に、たこかご揚収用ローラの起動スイッチ及び回転速度調整ダイヤルが停止及び最大速度の位置にあり、たこかご（1個）及びたこかごの浮子（5個）が船体にロープで絡んでいた。
