船舶事故調査報告書

事故種類	乗揚
発生日時	令和2年4月27日 16時15分ごろ
発生場所	広島県広島港第3区（ ^{にの} 似島西岸沖） 広島港 ^{やじた} 似島家下防波堤北灯台から真方位223° 1,290m付近 （概位 北緯34° 18.4′ 東経132° 25.3′）
事故の概要	監督船メロスは、北東進中、潜堤に乗り揚げた。 メロスは、両舷アウトドライブに欠損等を生じた。
事故調査の経過	令和2年5月21日、本事故の調査を担当する主管調査官（広島事務所）を指名した。 なお、後日、1人の地方事故調査官を指名した。 原因関係者から意見聴取を行った。
事実情報 船種船名、総トン数 船舶番号、船舶所有者等 L×B×D、船質 機関、出力、進水等	監督船 メロス、7.3トン 270-38825 広島、広島県 9.27m (Lr) × 3.16m × 1.70m、FRP ディーゼル機関2基、382kW（合計）、平成5年6月
乗組員等に関する情報	船長 男性 58歳 一級小型船舶操縦士・特殊小型船舶操縦士・特定 免許登録日 平成8年2月26日 免許証交付日 平成28年1月15日 （令和3年2月25日まで有効）
死傷者等	なし
損傷	両舷アウトドライブに欠損及び擦過傷
気象・海象	気象：天気 晴れ、風向 北東、風速 約4.4m/s、視界 良好 海象：海上 平穏、潮汐 下げ潮の末期、潮高 約80cm（広島）
事故の経過	広島県は、平成30年4月から民間会社（以下「A社」という。）に本船の運航を委託していた。 本船は、A社社員である船長が1人で乗り組み、広島県の職員2人を乗せ、広島県江田島市の港湾施設等の現場確認の目的で、広島港第1区の係留場所を出航し、似島東岸沖を經由して江田島市中町港に到着し、現場確認を終えて令和2年4月27日16時00分ごろ帰途についた。 本船は、GPSプロッターを2海里（M）レンジとして起動し、船

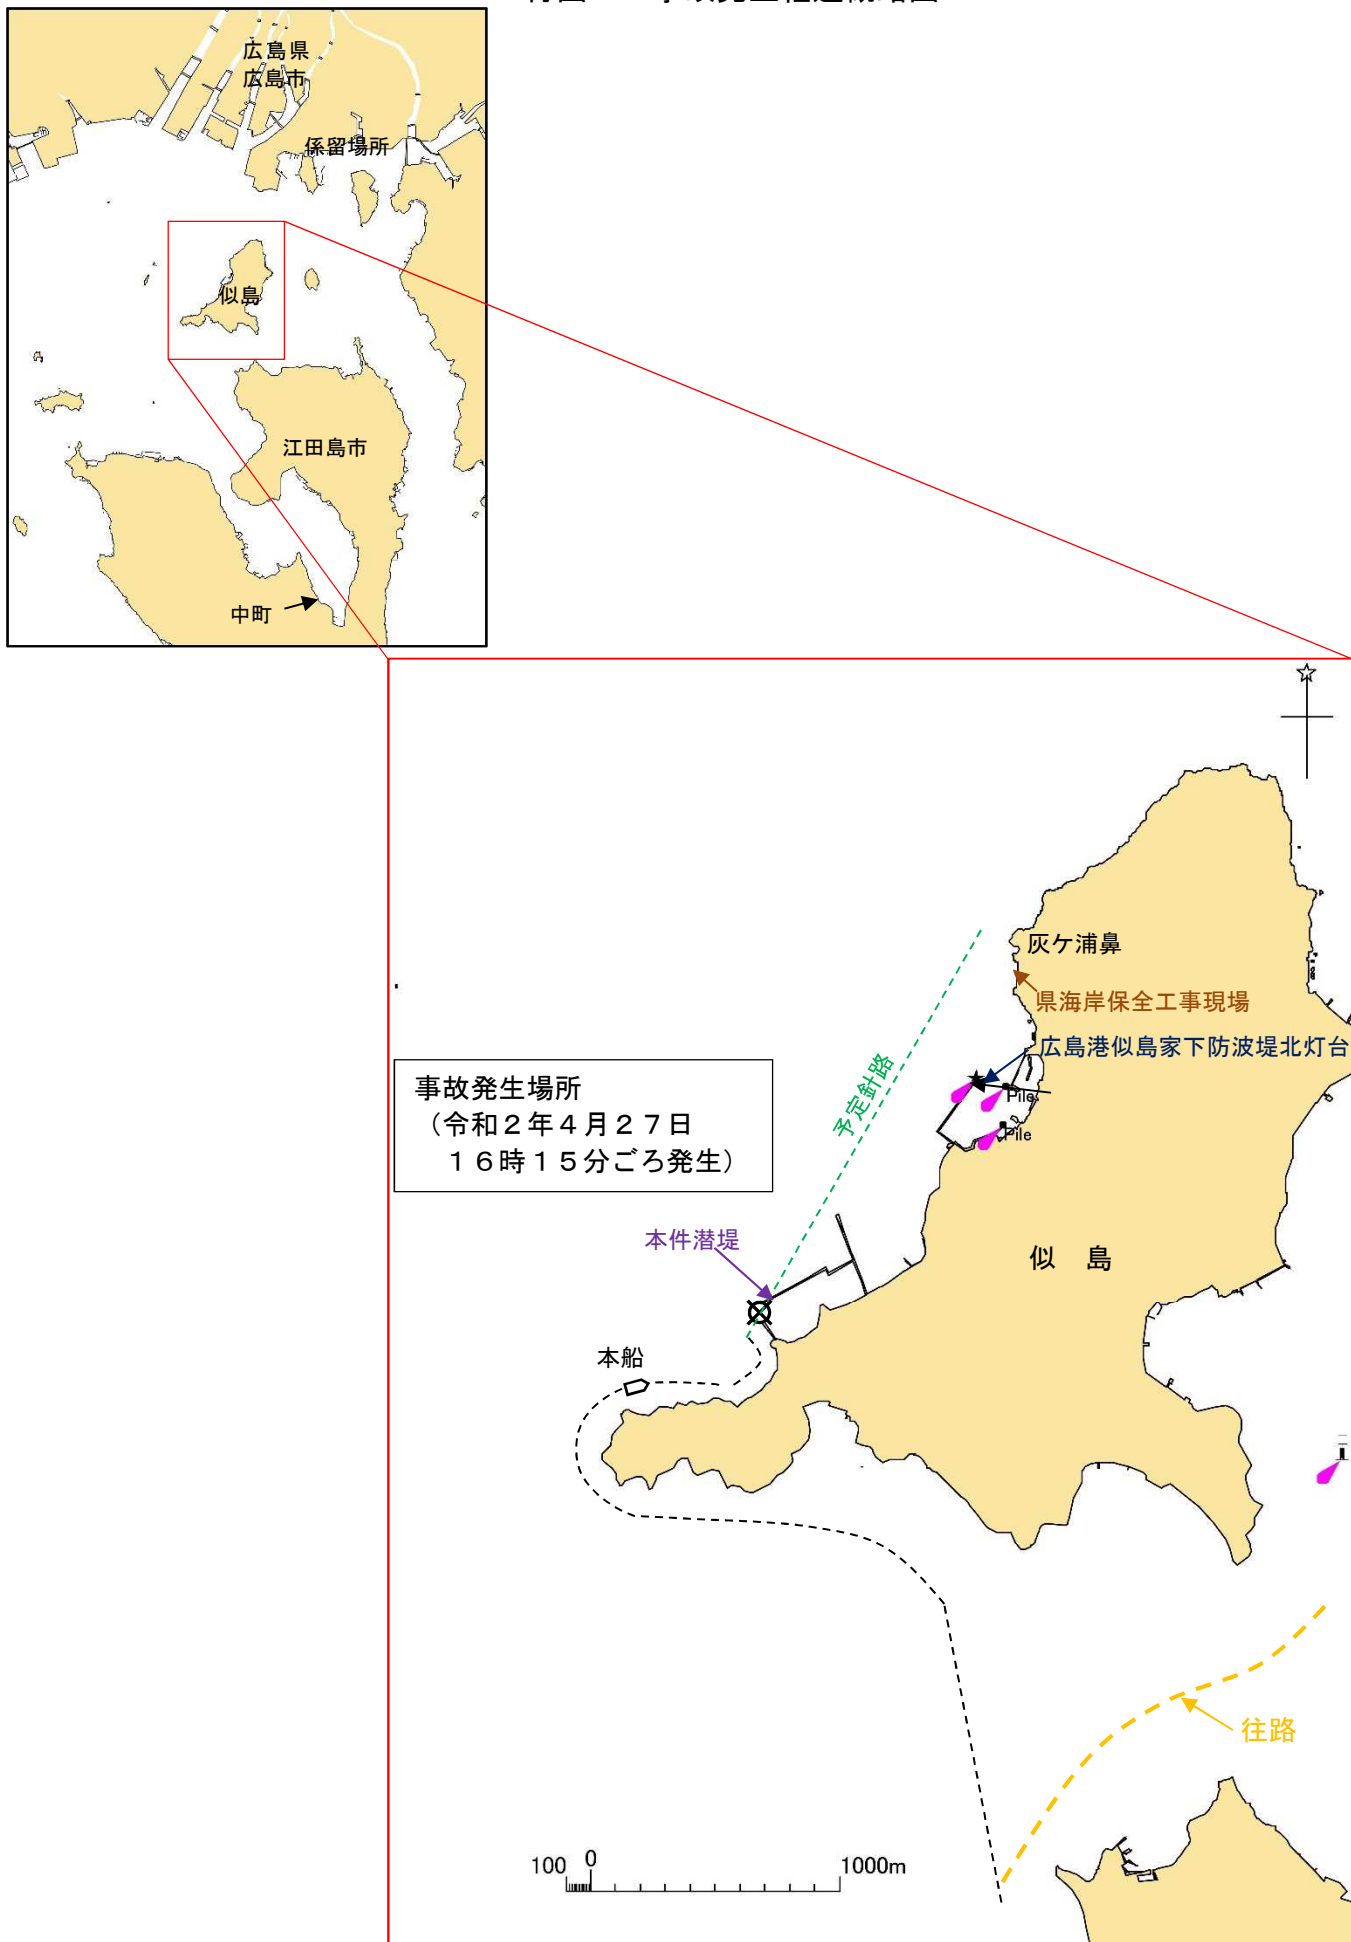
付図1 事故発生経過概略図

<p>長が、操舵室の右舷側にある操縦席に腰を掛け、県職員2人を後部座席に腰を掛けさせ、約8～10ノットの対地速力で、手動操舵により航行していた。</p> <p>県職員は、本船が似島南方沖に至った頃、船長に似島西地区で行っている護岸工事の現場を海から確認したいと申し出た。</p> <p>船長は、県職員が似島西岸の護岸を確認したいとの申し出と思い、同島西岸沖を経由することとした。</p> <p>船長は、似島南西岸に近づけて航行し、次に同島北西岸西方沖に向け、北東進を開始して間もなく、16時15分ごろ船底に衝撃を感じた。</p> <p>本船は、潜堤（以下「本件潜堤」という。）を乗り越えて停船し、船長が、0.5Mレンジの詳細表示に切り替えたGPSプロッターの画面を見て、本件潜堤に乗り揚げたことを知り、アウトドライブをチルトアップして損傷状況を確認した後、片舷の主機を使用して広島市似島港に向かった。</p> <p>船長は、県職員2人を下船させた後、A社の担当者及びマリナーに本事故発生の連絡をするとともに海上保安庁に同旨の通報を行った。</p> <p>県職員は、所属の事務所に本事故発生の連絡を行った。</p> <p>（付図1 事故発生経過概略図 参照）</p>
<p>その他の事項</p>	<p>本船の喫水は、船首約0.15m、船尾約1.50mであった。</p> <p>船長は、平成29年ごろA社に入社し、ほぼ毎日現場確認等の目的で、県職員を乗せて広島湾内の現場まで運んでいた。</p> <p>船長は、本事故発生場所付近を数回通航した経験があったが、事前に海図等で本件潜堤付近の水路調査を行ったことがなく、本件潜堤の存在を知らなかった。</p> <p>船長は、似島西岸沖を経由することとした際、本船に備え付けられていた海図W1112Aを用いるかGPSプロッターを0.5Mレンジの詳細表示として航行する海域の水路調査を行っておけば良かったと本事故後に思った。</p>
<p>分析</p> <p>乗組員等の関与</p> <p>船体・機関等の関与</p> <p>気象・海象等の関与</p> <p>判明した事項の解析</p>	<p>あり</p> <p>なし</p> <p>なし</p> <p>本船は、似島西岸沖を北東進中、船長が、同島南西岸に近づけた後、本件潜堤の存在を知らずに同島北西岸西方沖に向けて航行したことから、本件潜堤上を通過することとなり、本件潜堤に乗り揚げたものと考えられる。</p> <p>船長は、県職員から似島西地区で行っている護岸工事の現場を海から確認したいとの申し出があった際、似島西岸の護岸を確認したいとの申し出と思ったことから、似島南西岸に近づけたものと考えられ</p>

<p>る。</p> <p>船長は、航行経験の少ない似島西岸沖を経由することとした際、海図で航行する海域の水路調査を行わなかったこと、及びGPSプロッターを0.5Mレンジの詳細表示に切り替えなかったことから、本件潜堤の存在を把握することができなかったものと考えられる。</p>
原因	<p>本事故は、似島西岸沖を北東進中、船長が、同島南西岸に近づけた後、本件潜堤の存在を知らずに同島北西岸西方沖に向けて航行したため、本件潜堤上を通過することとなり、本件潜堤に乗り揚げたものと考えられる。</p>
再発防止策	<p>県職員所属の事務所は、本事故後、次のとおり改善策を講じた。</p> <p>1 事故直後の注意喚起について</p> <p>職員に対し、公用船を利用する際の留意事項として、次のとおり注意喚起を行った。</p> <p>(1) 公用船を利用する際は、利用前日までに「運航指示書」で運航業務受託者（現場代理人）に指示を行うこと。</p> <p>(2) 運航指示後の目的地や運航経路の変更等は行わないこと。</p> <p>(3) やむを得ず目的地や運航経路の変更等が必要となった場合は、総務課に連絡し、指示を受けること。</p> <p>(4) 運航の可否や運航ルートを選定は、船長の判断に任せること。</p> <p>2 事故防止の徹底を図るための取り組みについて</p> <p>さらに事故防止の徹底を図るため、公用船の運航に関する留意事項等を「事務所公用船使用の取り扱い」として定め、職員への周知を行った。</p> <p>受託者に対しても、運航管理業務契約に次の事項を明記し、受託者と協力しながら適正な公用船の運航及び利用を行っていくこととした。</p> <p>(1) 受託者が安全な運航ルートの検討を行うための十分な時間を確保できるよう、受託者に対し、利用前日の午前中までに運航指示を行う。</p> <p>(2) 運航指示を行った後、受託者から事前に、運航ルートの安全性及び運航の可否について報告させる。</p> <p>また、公用船に装備しているレーダーが古くなっているため、令和2年7月末に更新した。</p> <p>今後の同種事故等の再発防止に役立つ事項として、次のことが考えられる。</p> <ul style="list-style-type: none"> ・船長は、通航経験が少ない海域を通航する場合、事前に海図等により水路調査を行うとともにGPSプロッターのレンジを適切な表示として航行すること。
