# 船舶事故調査報告書

令和3年1月13日

運輸安全委員会（海事専門部会）議決

事故種類	乗揚
発生日時	令和2年6月16日 03時06分ごろ
発生場所	山口県上関町千葉埼東岸 下荷内島灯台から真方位249° 2.0海里（M）付近 （概位 北緯33° 50.1′ 東経132° 08.7′）
事故の概要	コンテナ専用船ふたばは、西進中、千葉埼東岸に乗り揚げた。 ふたばは、船首船底部外板に破口等を生じた。
事故調査の経過	令和2年7月8日、本事故の調査を担当する主管調査官（広島事務所）ほか1人の地方事故調査官を指名した。 原因関係者から意見聴取を行った。
事実情報 船種船名、総トン数 船舶番号、船舶所有者等 L×B×D、船質 機関、出力、進水等	コンテナ専用船 ふたば、749トン（210TEU） 142332、向島ドック株式会社（船舶所有者、A社）、有限会社八幸マリン（船舶借入人、B社）、井本商運株式会社（運航者、C社） 93.90m×14.00m×6.70m、鋼 ディーゼル機関、1,760kW、平成26年10月8日
乗組員等に関する情報	船長 男性 73歳 二級海技士（航海） 免許年月日 昭和49年6月7日 免状交付年月日 平成30年12月19日 免状有効期間満了日 令和6年1月5日 航海士 男性 68歳 四級海技士（航海） 免許年月日 平成2年8月3日 免状交付年月日 平成27年7月10日 免状有効期間満了日 令和2年11月20日
死傷者等	なし
損傷	船首船底部外板に破口及び凹損
気象・海象	気象：天気 曇り、風向 北西、風速 約1.6m/s、視界 良好 海象：海上 平穏、潮汐 上げ潮の末期、潮高 約226cm（徳山）
事故の経過	本船は、船長及び航海士ほか4人が乗り組み、コンテナ54個を積載し、令和2年6月15日12時00分ごろ山口県徳山下松港第1区

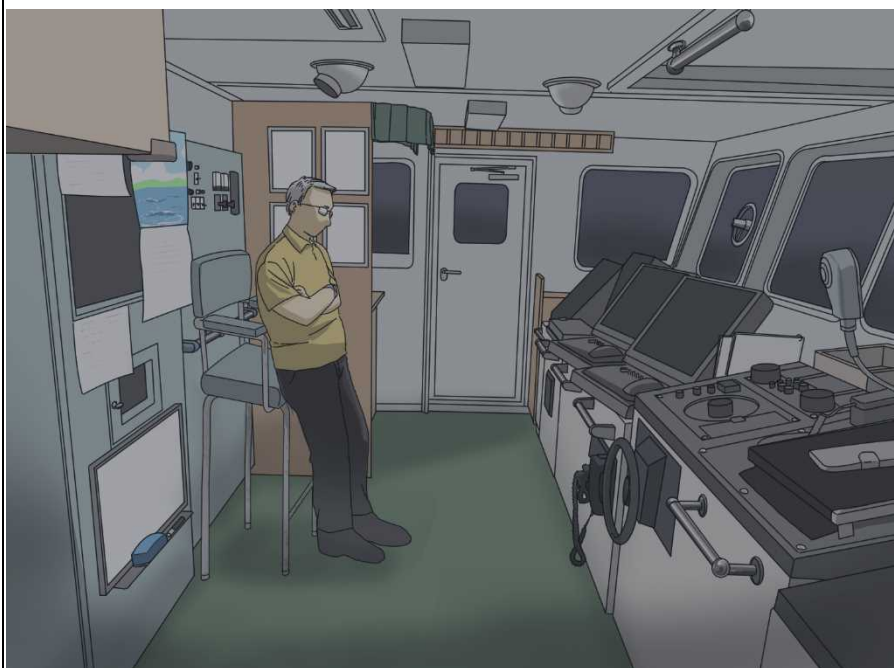
航海士は、操舵スタンド左舷側のレーダーの前に置いた椅子に腰をもたれた姿勢で船橋当直に当たり、02時50分ごろ山口県柳井市平郡島北方沖に達した頃、レーダーと目視で前路を確認したところ、航行の支障となる船舶を認めなかったので安堵して気が緩み、軽い眠気を感じた。(図1参照)

図1 操舵スタンド左舷側のレーダーの前に置いた椅子に腰をもたれた姿勢で船橋当直に当たる航海士(イメージ)

航海士は、当直交代まで眠気を我慢できると思い、同じ姿勢で船橋当直を続けているうちに居眠りに陥った。

<p>判明した事項の解析</p>	<p>本船は、平郡水道を西進中、単独で船橋当直についていた航海士が居眠りに陥り、変針予定場所を通過して千葉埼東岸に向かって航行を続けたことから、同岸に乗り揚げたものと推定される。</p> <p>航海士は、当直交代まで眠気を我慢できると思い、椅子に腰をもたれた姿勢で自動操舵として船橋当直を続けたこと、航行の支障となる船舶を認めずに安堵して気が緩んだこと及び概日リズム<sup>*1</sup>の強い眠気が生じるとされている時間帯であったことから、覚醒水準が低下し、居眠りに陥ったものと考えられる。</p>
<p>原因</p>	<p>本事故は、夜間、本船が、平郡水道を西進中、単独で船橋当直についていた航海士が居眠りに陥り、変針予定場所を通過して千葉埼東岸に向かって航行を続けたため、同岸に乗り揚げたものと推定される。</p>
<p>再発防止策</p>	<p>B社は、本事故後、関係各船舶の船長に対して注意喚起を行うとともに次のとおり改善措置を採ることとした。</p> <ol style="list-style-type: none"> <li>1 船長は、1日4港のオーダーがあった際、配乗会社に連絡し、担当者は船主に報告して運航管理者と運航緩和の協議をする。</li> <li>2 乗組員は、睡眠時間が不足していると感じた際、船長に報告し、船長は船内作業の実施を見合わせ、休息時間を確保できるよう考慮する。</li> <li>3 乗組員は、次の居眠り運航の防止策を積極的に実施すること。 <ul style="list-style-type: none"> <li>・夜間は椅子に座らず立直する。</li> <li>・ウイングに出て外気に当たる。</li> <li>・顔を洗ったり、体操したりして身体を動かす。</li> <li>・コーヒーやお茶を飲んだり、ガムを噛んだりする。</li> <li>・眠気が払拭できないときは船長に連絡する。</li> </ul> </li> <li>4 船橋航海当直警報装置の時間設定を最小時間（3分）に短縮する。</li> <li>5 機関部当直者は、可能な限り昇橋する。</li> </ol> <p>今後の同種事故等の再発防止に役立つ事項として、次のことが考えられる。</p> <ul style="list-style-type: none"> <li>・船橋当直者は、当直中に眠気を感じた際、身体を動かしたり、外気に当たったり、手動操舵に切り替えて立って操船に当たるなど、常に眠気を払う動作をとること。</li> <li>・船橋航海当直警報装置を備える船舶においては、同装置が正常に作動しているか確認した上で、航行中は常時作動させ、休止時間を可能な限り短く設定するなど適切な措置を採ること。</li> <li>・夜間の船橋当直は、可能な限り機関部当直者を昇橋させて2人当直とすることが望ましい。</li> </ul>

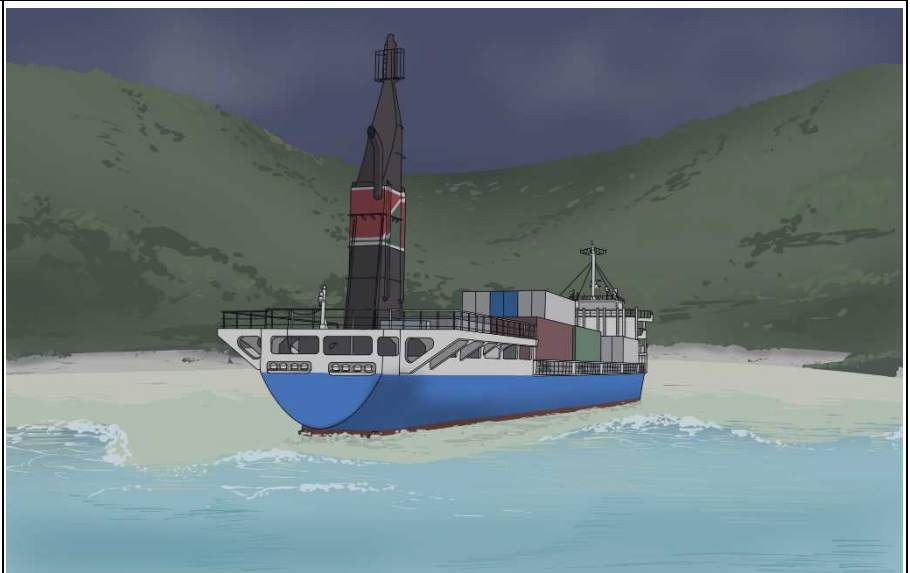
航海士は、03時06分ごろ衝撃を感じて目覚め、主機を中立運転とした後、周囲を見て、本船が千葉埼東岸に乗り揚げたことを知った。(図2参照)

図2 千葉埼東岸に乗り揚げた状態の本船（イメージ）

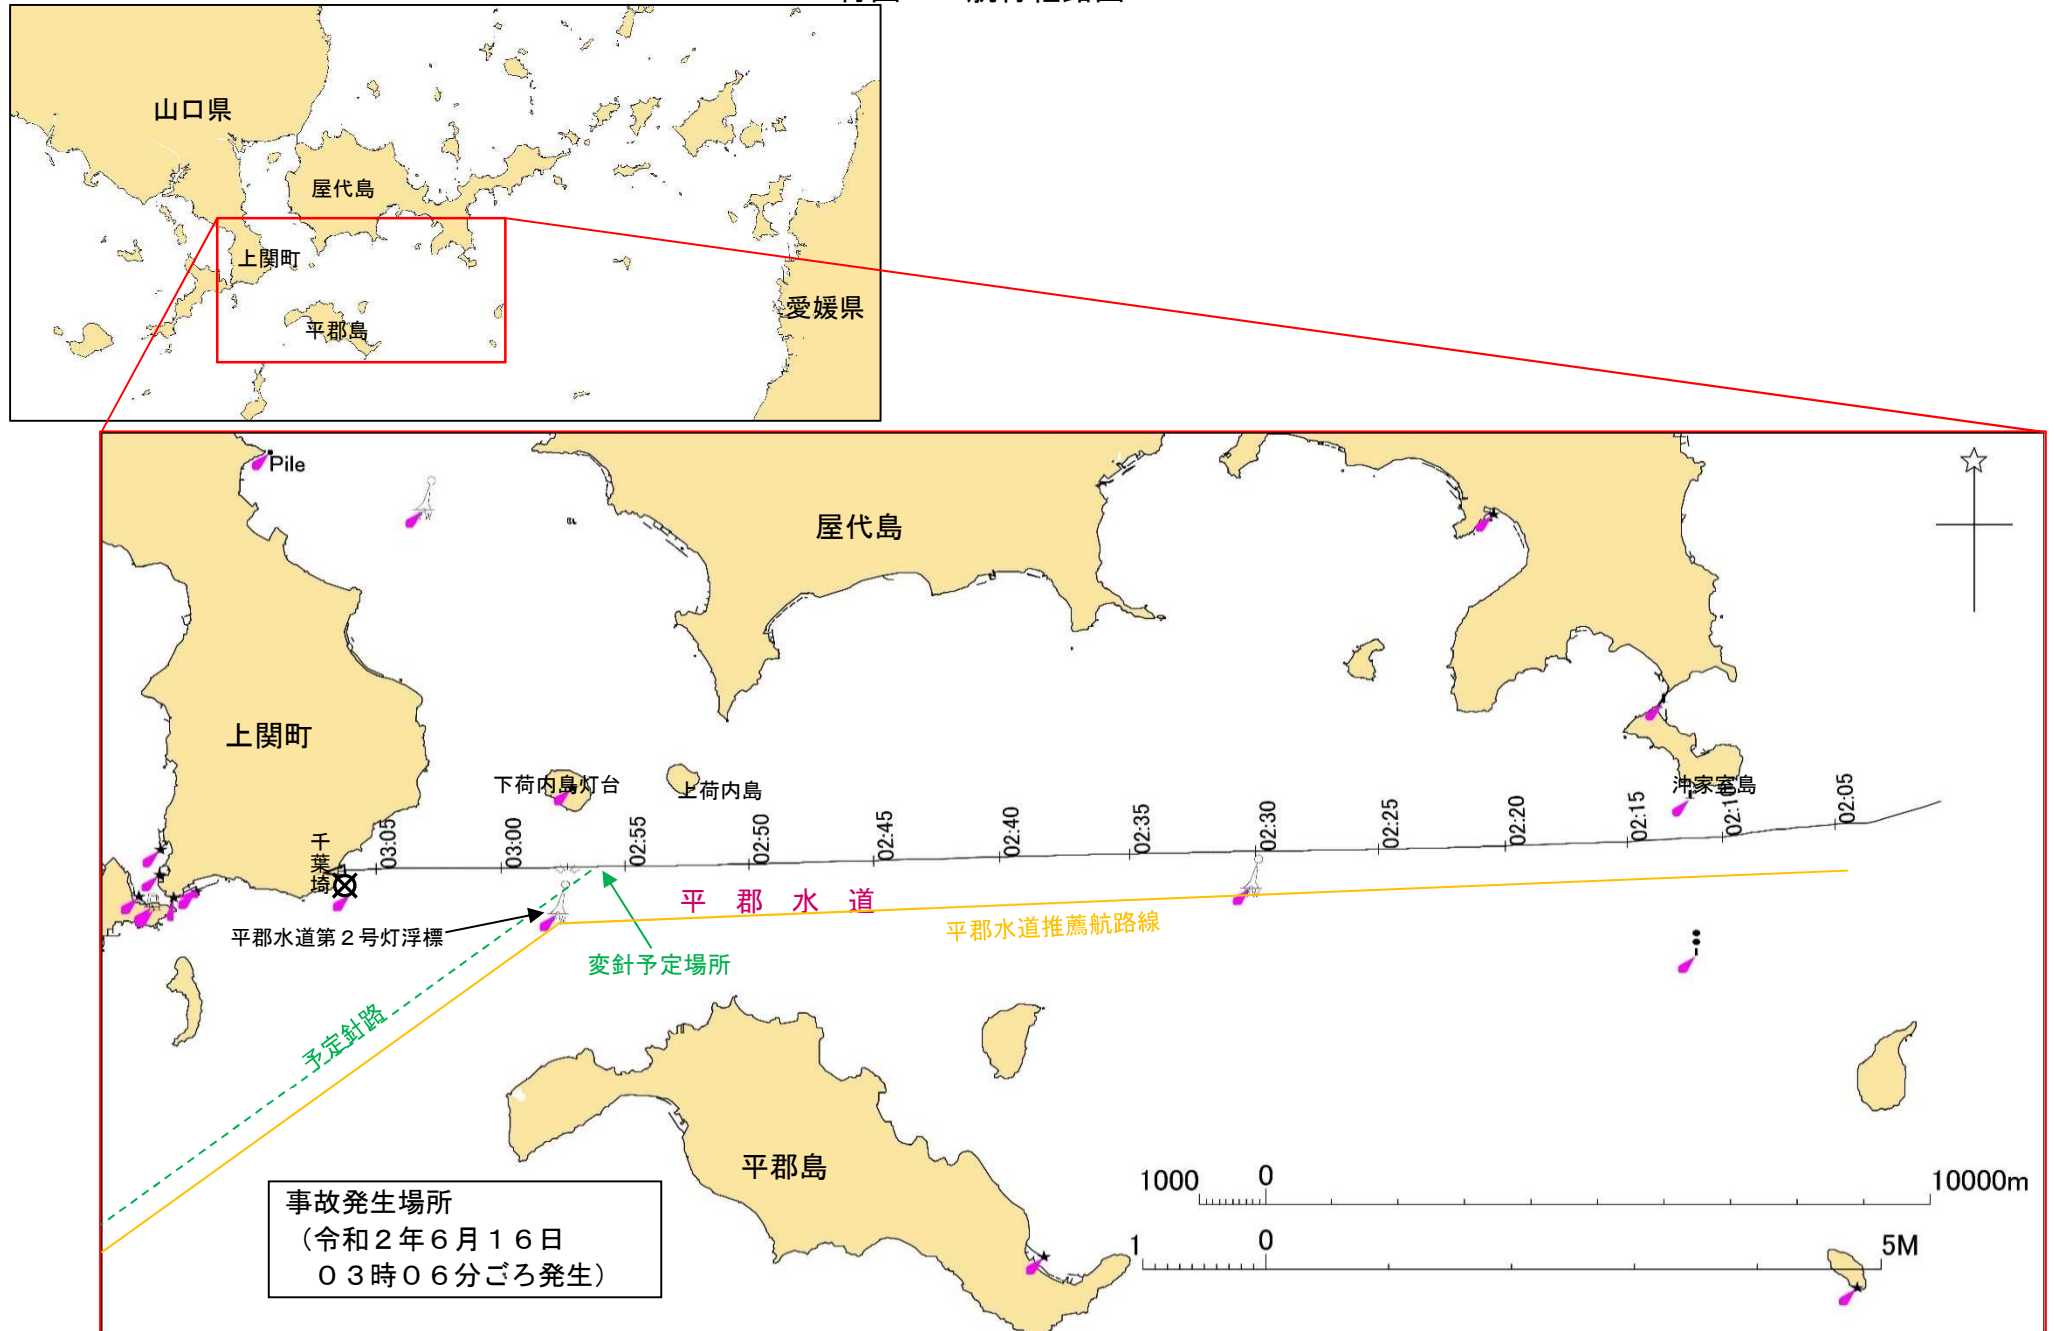
付図1 航行経路図

（付図1 航行経路図、付表1 本船のAIS記録（抜粋） 参照）
