船舶事故調査報告書

船種船名 漁船 第二青鳥丸^{せいちよう}
船舶番号 OT3-31657
総トン数 4.9トン

事故種類 転覆
発生日時 令和元年10月4日 09時30分ごろ
発生場所 大分県杵築市臼石鼻^{きつき うすいし}東方沖
臼石鼻灯台から真方位095° 4.5海里 (M) 付近
(概位 北緯33° 24.0' 東経131° 47.5')

令和3年1月13日
運輸安全委員会 (海事専門部会) 議決
委 員 佐藤 雄二 (部会長)
委 員 田村 兼吉
委 員 岡本 満喜子

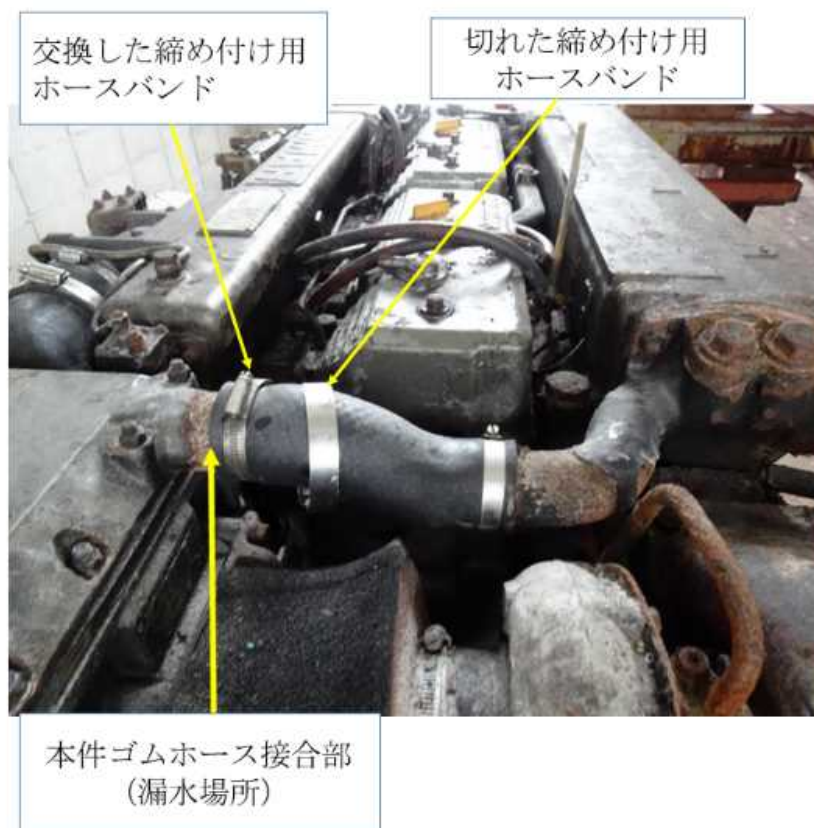
図2 主機の漏水場所付近の状況

甲板員Aは、浸水箇所を探そうと船長の指示を受けた箇所の点検を行ったところ、主機の排気マニホールドに接続された冷却海水管のゴムホース接合部（以下「本件ゴムホース接合部」という。）の締め付け用ホースバンドが切れ、海水が本件ゴムホース接合部から漏水しているのを認めた。

本件ゴムホース接合部の締め付け用として装着され、切れていたホースバンドは、材質がステンレスで、厚さ0.64mm、使用範囲は直径40～63mmであり、バンド部分に施工されている金具係止用穴のうち、一つの穴の両端が切れており、切れた箇所が認められた。

本件接合部のホースバンドは、バンド部分に施工されている穴のうちの一つの穴の両端が切れており、切れた箇所付近にわずかなさびが認められていたことから、海水によって腐食していた状態で主機の振動による金属疲労などが関係し、破断した可能性が考えられる。

甲板員Aは、09時15～25分ごろ、予備のホースバンドと交換して漏水が止まったので、船長がその旨を漁労長に報告した。

- (1) 出航前及び着岸後に、主機の冷却海水システムのホースバンドのさびなどの発生等腐食の状況並びにゴムホース等海水系統配管の腐食及び劣化等による損傷等の点検を行い、損傷（又は損傷の可能性のある）箇所等の部品交換等による措置ができない場合は、航海中にビルジ点検を頻繁に行うこと。
- (2) 排水ポンプにより、機関室などの排水を行っている時に、吐出口からの吐水

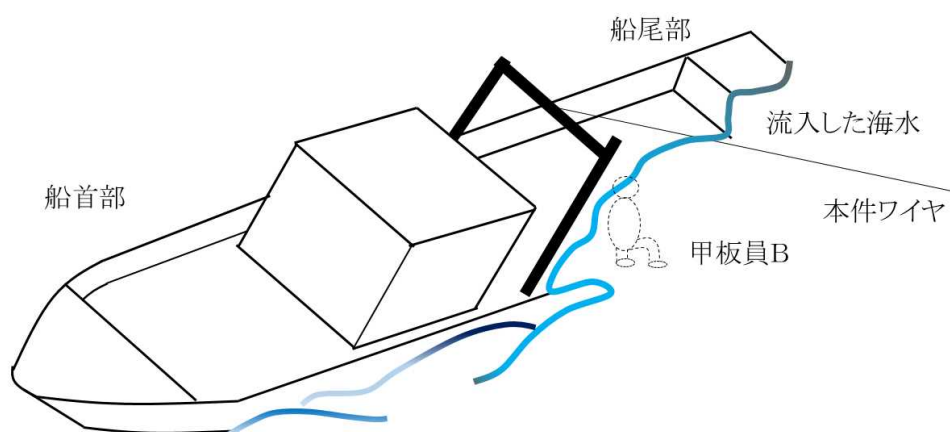
図3 本船の転覆時の状況 (イメージ)

本船は、左転開始後、船尾方に伸出していたえい航用ワイヤが左舷船尾方に変化し、船体が左舷側に傾いて左舷船尾部のブルワークを超えて海水が流入し、左転しながら更に左舷側に大きく傾き、09時30分ごろえい航用ワイヤの伸出方向が左舷船尾方約45°まで変化したところで横転するように転覆した。(図3参照)

本船は、左転開始後、えい航用ワイヤの伸出方向が船尾方から左舷船尾方に変化して左舷側に傾き、左舷船尾部のブルワークを超えて上甲板に海水が流入し始めて、左舷側への傾きが急速に増大していき、えい航用ワイヤの伸出方向が左舷船尾方約45°まで変化したところで横転するように転覆した。このとき、浸水により復原性が小さくなった船体において、重心（本件類似船の推定位置）から約2.1mの高さにある本件接続部に約500kgfの力が水平方向に掛かり、これと自由水影響が重なって、ブルワークを超えた海水が浸入することにより急激に転覆することになった。

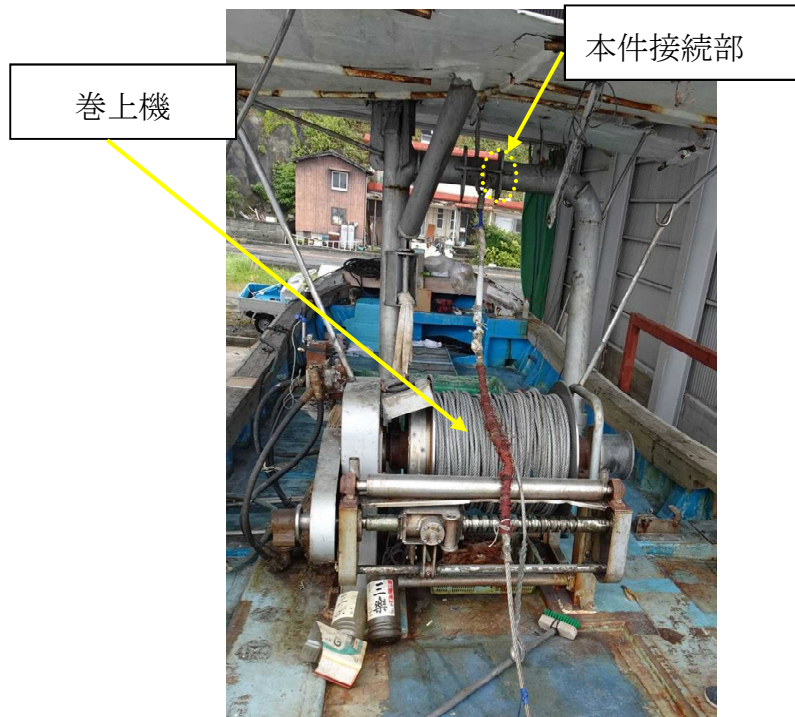
図6 操舵区画後方のえい航用機具の状況（操舵区画が撤去された状態）

本船の後部甲板上に、左舷側に設置されて垂直に伸びたデリックの支柱用の鉄骨に、その右舷側に垂直に設置された鉄骨が、約2.0mの高さで曲げられて船体横方向に伸びて組み立てられており、その船体横方向の鉄骨の中央部に本件接続部が取り付けられていた。

また、本船は、本件接続部の高さが重心（本件類似船の推定位置）から約 2.1 m であり、本船を側方に転覆させようとする傾斜モーメントの大きさが、重心から力の作用点までの距離に比例し、構造的に本件接続部が直接の力（傾斜外力）の作用点になることから、回頭時には、えい航用ワイヤの張力の船体横方向成分により、傾斜が発生しやすい設備及び構造を有していたと考えられる。

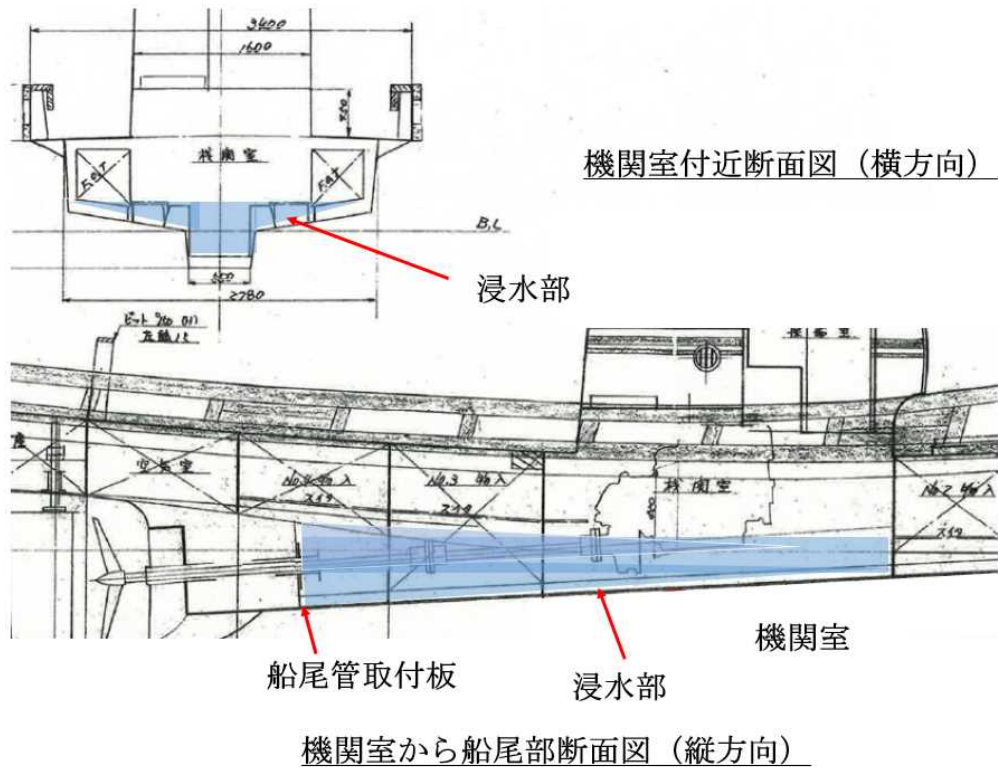
図7 本船が浸水したときの状態

本船は、機関室の浸水が発見された時は、機関室船尾側で推進軸付近が浸水し、海水が、その下方の方形キールの船底から約40cm以上の高さにな

り、推進軸の貫通部の隙間から機関室の船尾側の区画に海水が流入して滞留していた。(図7参照)

本船は、機関室船尾側の推進軸付近で深さ約40cm以上の浸水が認められていたことから、機関室の船首側の水密隔壁から方形キールの船尾側の船尾管取付板まで方形キール区画を超えて海水が滞留し、浸水量は約1t以上になっていたものと考えられる。

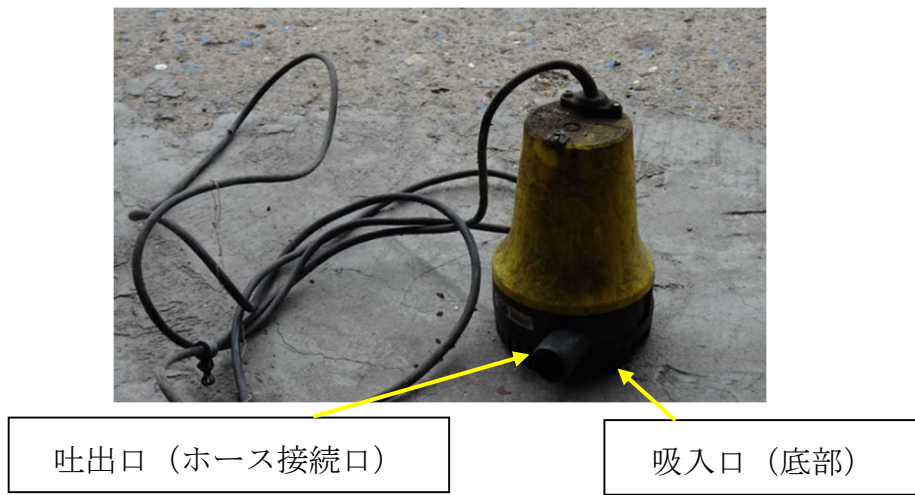
図8 本件ビルジポンプ

本件ビルジポンプの最大吐出量が毎分63ℓで、本体（吸入口付）を機関室の方形キール区画船尾側の船底部に置いて、本体に接続されたホースが上部開口部を経て左舷側に吊されており、機関室のビルジが左舷から放出されるようになっていた。また、起動及び停止スイッチは操舵室の左舷側に置かれていた。

本船は、操業開始前の07時35分以前から機関室に設置している本件ビルジポンプを作動させてビルジ排除を継続して行い、09時15～25分ごろ、本件ゴムホース接合部からの漏水を止めるまで約1時間40分以上の間、海水の浸入量が本件ビルジポンプの最大吐出量毎分63ℓを上回り、機関室に海水が滞留して増加していったと考えられる。

が通常の時間よりも続くようであれば、排水実施場所の点検を行うこと。

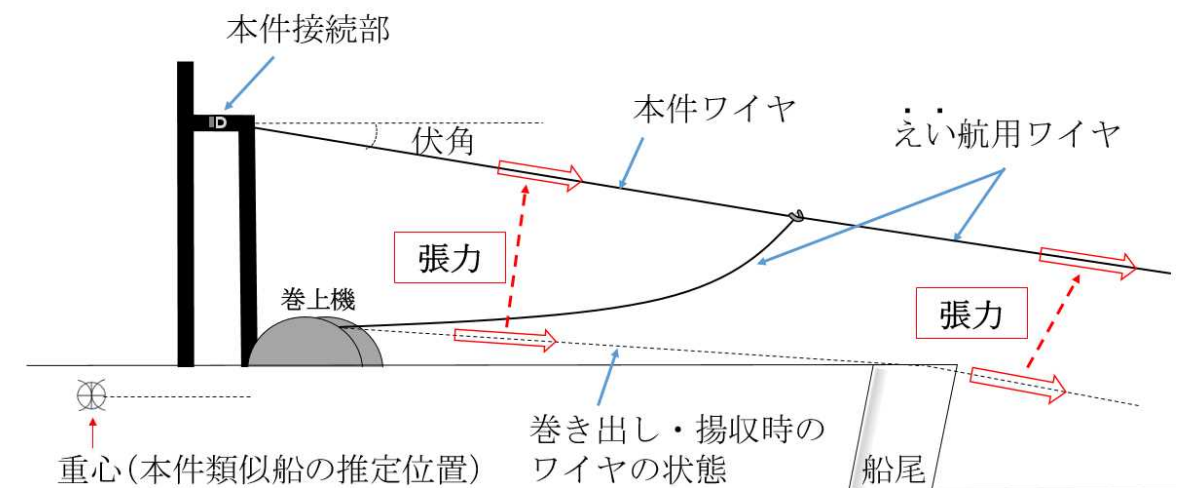
図9 漁網えい航時のえい航用機具及びえい航用ワイヤ等の状態

漁網のえい航時は、えい航用ワイヤを巻き出した後、本件接続部から約4 mのワイヤ（以下「本件ワイヤ」という。）を船尾方に伸ばしてえい航用ワイヤに掛けて、えい航用ワイヤの張力を、本件ワイヤを介して本件接続部が受けるようにしていた。

また、本件接続部は、重心（本件類似船の推定位置）から約2.1 mの高さにあった。

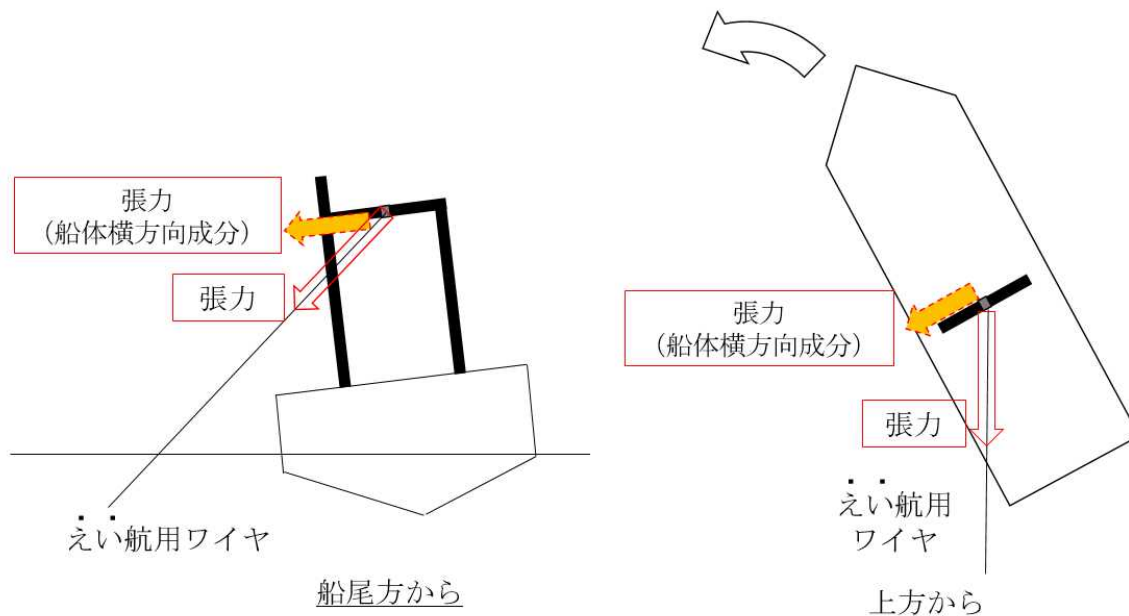
図 1 1 網船の左回頭時の状況

網船は、本件 2 そう引き漁を行いながら回頭する際、えい航索の張力（傾斜外力）により網船が回頭舷側（以下「内方」という。）に傾斜するので、反転などで大きく回頭する際は、船が傾き過ぎないように速力を落として張力を減じるようにしていた。（図 1 1 参照）

なお、網船の速力が落ちることなく約 30° 回頭した時の傾斜外力は、張力の半数値に近い値になる。つまり重心（本件類似船の推定位置）から 2.1 m の高さにある本件接続部に約 500 kgf の力が水平方向に掛かったことになり、これに浸水により復原性が小さくなった船体と自由水影響で転覆することになる。
