船舶事故調査報告書

事故種類	乗揚
発生日時	令和2年5月14日 01時48分ごろ
発生場所	鹿児島県三島村竹島西岸沖の浅瀬 薩摩硫黄島灯台から真方位075° 6.5海里（M）付近 （概位 北緯30°48.7′ 東経130°23.8′）
事故の概要	漁船第二十二豊徳丸は、航行中、浅瀬に乗り揚げた。 第二十二豊徳丸は、船首船底の破口等を生じた。
事故調査の経過	令和2年5月15日、本事故の調査を担当する主管調査官（門司事務所）ほか1人の地方事故調査官を指名した。 原因関係者から意見聴取を行った。
事実情報 船種船名、総トン数 船舶番号、船舶所有者等 L×B×D、船質 機関、出力、進水等	漁船 第二十二豊徳丸、19トン KG2-1320（漁船登録番号）、うえむら漁業生産組合 20.84m（Lr）×3.99m×1.85m、FRP ディーゼル機関、736kW（動力漁船登録票による）、平成6年4月25日
乗組員等に関する情報	船長 男性 41歳 一級小型船舶操縦士 免許登録日 平成24年9月10日 免許証交付日 平成30年11月22日 （令和4年9月9日まで有効）
死傷者等	なし
損傷	船底に破口（全損）
気象・海象	気象：天気 晴れ、風向 北西、風力 4、視界 良好 海象：波高 約1.5m、潮汐 下げ潮の初期
事故の経過	本船は、5隻で構成する中型まき網船団の灯船兼探索船で、船長ほか甲板員1人が乗り組み、令和2年5月13日16時00分ごろ僚船と共に鹿児島県枕崎市枕崎港を出港し、19時00分ごろ三島村のデン島（通称「湯瀬」）付近の漁場に到着して魚群の探索を始め、21時00分ごろ薩摩硫黄島灯台南西方沖10M付近で1回目の操業を始めた。 船長は、23時00分ごろ1回目の操業が終わったので再び魚群探索を始め、三島村の硫黄島南方沖から東方沖まで探索を続けたが魚群

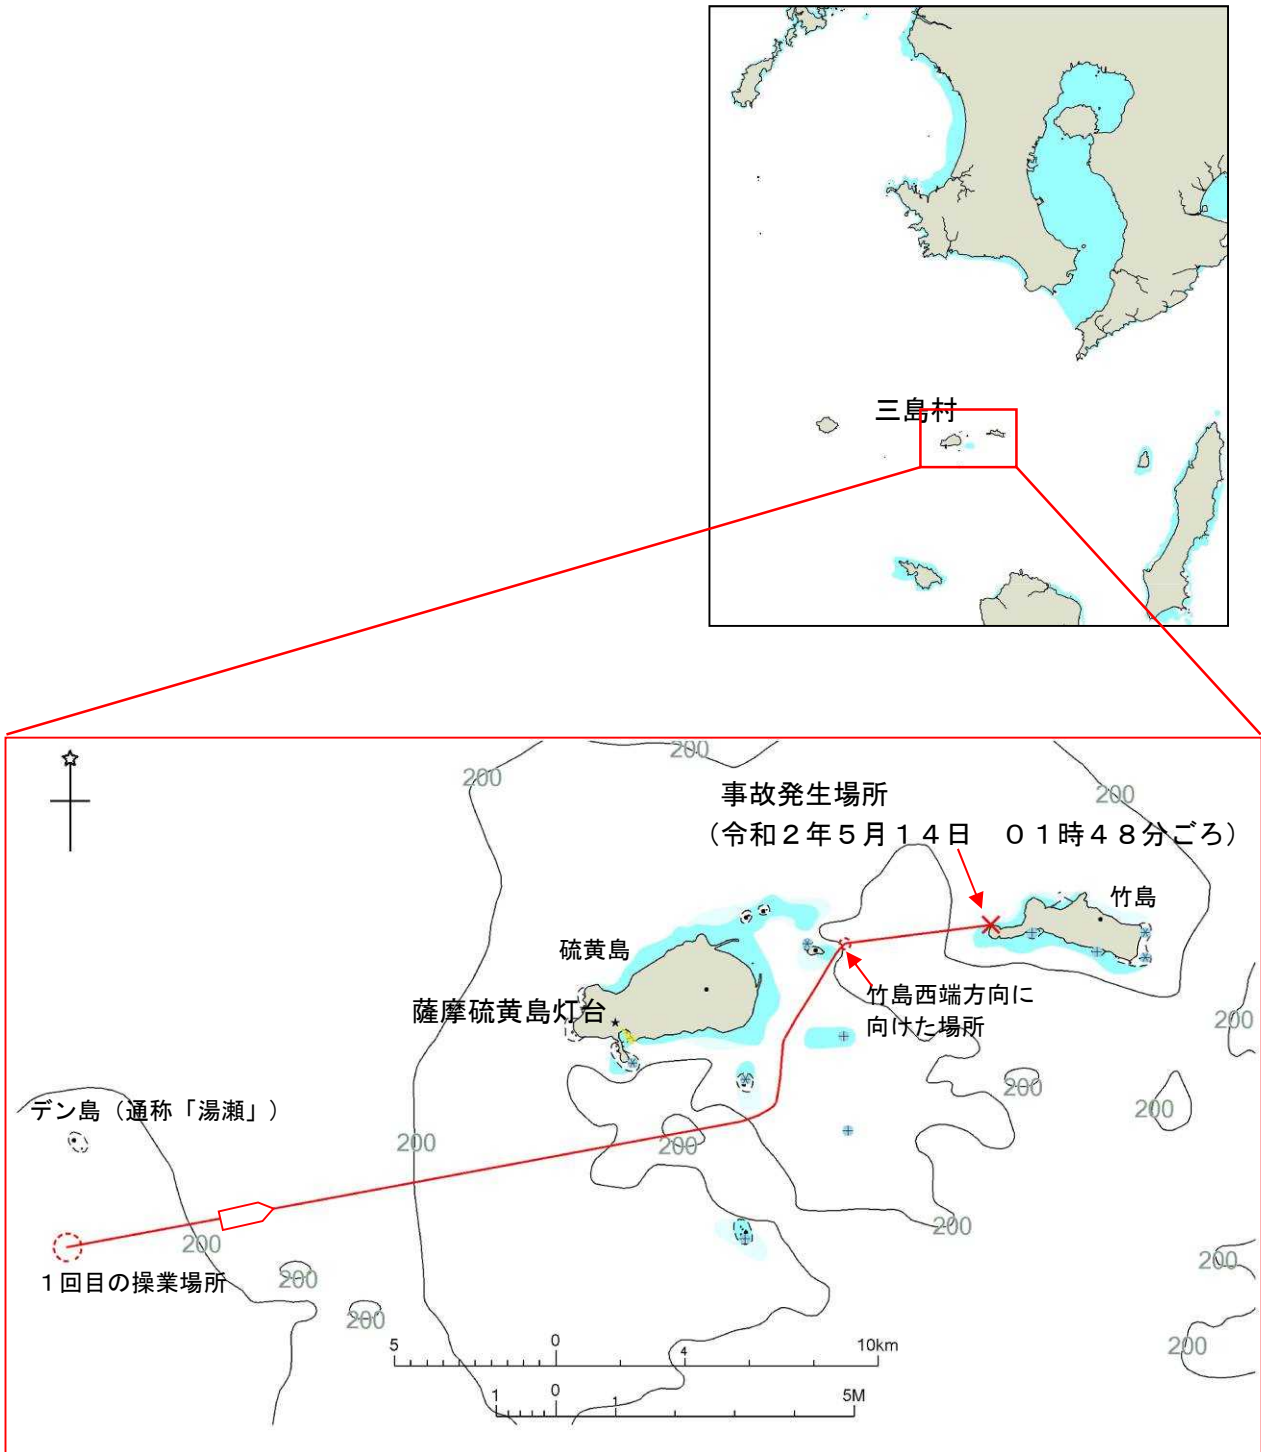
付図1 事故発生経過概略図

<p>船体・機関等の関与 気象・海象等の関与 判明した事項の解析</p>	<p>なし なし</p> <p>本船は、竹島西方沖において、魚群探索を行いながら自動操舵で東進中、単独で当直中の船長が、椅子に腰を掛けた状態で居眠りに陥り、予定していた竹島西方沖 1 M の魚群探索終了場所を通過して竹島西岸に向けて航行したことから、竹島西岸沖の浅瀬に乗り揚げたものと推定される。</p> <p>船長は、本事故当日、ふだんよりも短い睡眠時間で操業につき、眠気を感じていたものの、椅子に腰を掛けた姿勢で魚群探索を続けたことから、覚醒水準が低下して居眠りに陥ったものと考えられる。</p>
<p>原因</p>	<p>本事故は、夜間、本船が、竹島西方沖において、魚群探索を行いながら自動操舵で東進中、単独で当直中の船長が、椅子に腰を掛けた状態で居眠りに陥り、予定していた竹島西方沖 1 M の魚群探索終了場所を通過して竹島西岸に向けて航行したため、竹島西岸沖の浅瀬に乗り揚げたものと推定される。</p>
<p>再発防止策</p>	<p>船舶所有者は、本事故後、定期的に事故防止の安全講習を行うこととし、所属船にGPSプロッターに接続して僚船の位置を表示できる無線機（DSB送受信機）を装備した。</p> <p>今後の同種事故等の再発防止に役立つ事項として、次のことが考えられる。</p> <ul style="list-style-type: none"> ・ 単独の当直者は、椅子に腰を掛けた姿勢で眠気を感じた場合、立ち上がって外気に当たって眠気を払拭したり、他の乗組員を呼んだりするなどの居眠り運航の防止措置を採ること。 ・ 出漁前は、操業に備えて十分な睡眠時間を取ること。 ・ 外洋にある島の周辺は、水深が急激に浅くなる場所があるので、周囲の他船の状況や探索方向を考慮してレーダーのガードリング機能による接近警報を活用すること。

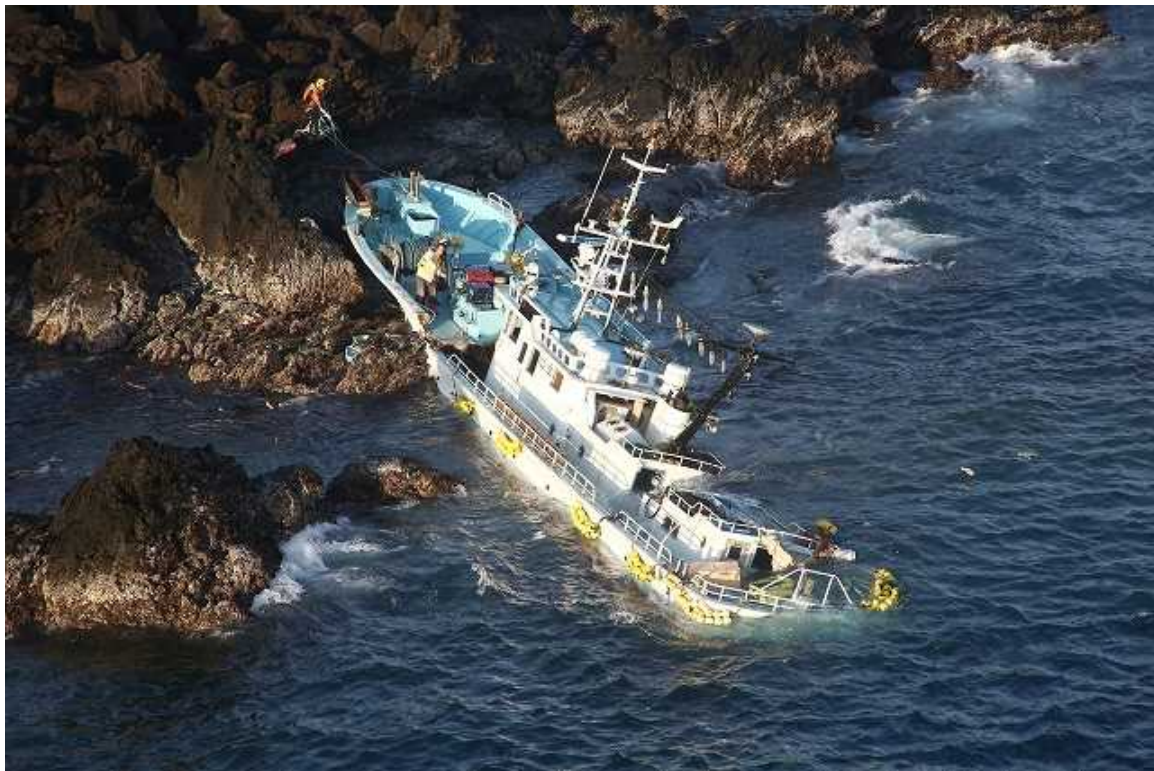
写真1 本船乗揚状況写真（海上保安庁提供）
