船舶事故調査報告書

令和3年1月27日

運輸安全委員会（海事専門部会）議決

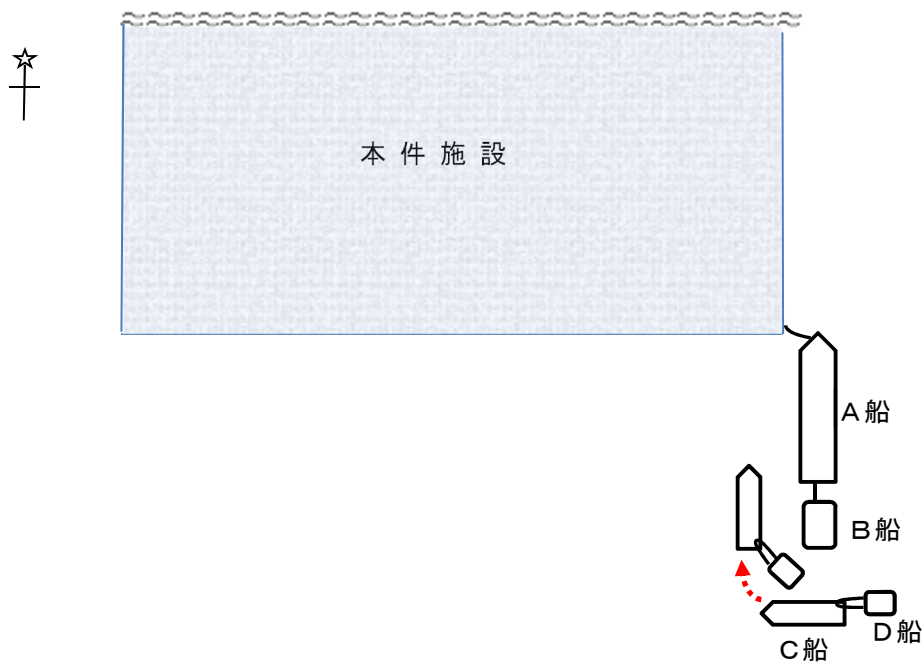
付図2 B船及びD船の接近状況概略図

<p>一級小型船舶操縦士・特殊小型船舶操縦士・特定 免許登録日 平成10年7月30日 免許証交付日 平成29年7月31日 (令和5年7月29日まで有効)</p> <p>甲板員A 男性 46歳</p> <p>一級小型船舶操縦士・特殊小型船舶操縦士・特定 免許登録日 平成7年2月23日 免許証交付日 令和元年6月19日 (令和7年2月22日まで有効)</p> <p>C 船長C 男性 51歳</p> <p>二級小型船舶操縦士・特殊小型船舶操縦士・特定 免許登録日 平成2年10月4日 免許証交付日 平成31年1月22日 (令和6年2月12日まで有効)</p>
死傷者等	重傷 1人(甲板員A)
損傷	なし
気象・海象	気象：天気 晴れ、風向 北、風力 1、視界 良好 海象：海上 平穏、潮汐 下げ潮の末期
事故の経過	<p>A船は、船長A及び甲板員Aほか1人が乗り組み、B船をえい航し、また、C船は、船長C及び甲板員(以下「甲板員C」という。)が乗り組み、D船をえい航し、のり網の展開作業を行う目的で、令和元年11月5日05時15分ごろ河内港を出港し、05時20分ごろ同港西方沖ののり養殖施設に到着して作業を開始した。</p> <p>船長Aは、07時少し前、A船の操舵室の操縦席で操船し、B船をえい航して次に作業を行う養殖施設(以下「本件施設」という。)に移動し、A船の船首を北に向けて本件施設の南東角部に係留した後、操縦席でA船の機関を停止した。</p> <p>甲板員A及びA船のもう1人の甲板員は、展開する網の整理を行う目的でB船に移乗した。</p> <p>C船は、船長Cが、右舷船尾部で船外機を操作し、D船をえい航して本件施設の南西角部に係留するつもりで、本件施設南方の水路を約3～4ノットの対地速力で西進していた。</p> <p>船長Cは、C船がB船の南方4～5m付近を通過しようとしていた頃、突然甲板員CからA船に朝食を届けたいのでA船に接舷して欲しい旨を依頼され、慌てて船外機を操作して右舵を取った。</p> <p>船長Cは、C船がB船に並んだ頃、D船がB船に接近するのが分かったが、どうすることもできずに航行を続けた。</p> <p>甲板員Aは、B船の船尾部に接近してくるD船を認め、D船が空船であったので衝突しないように押し返せると思い、B船船尾部で中腰になってD船の右舷外板を両手で押していたところ、予想外にD船に</p>

<p>押され、07時00分ごろB船の左舷外板とD船の右舷外板との間に左手小指を挟まれた。</p> <p>船長Aは、機関を停止して間もなく、船尾方から異音がしたので振り返ったところ、左手を押さえてうずくまっている甲板員Aを認め、甲板員Aの負傷状況を確認した後、119番通報して救急車を要請した。</p> <p>甲板員Aは、A船により河内港に運ばれ、救急車で病院に搬送された後、左小指手指不全切断と診断された。</p> <p>(付図1 事故発生場所概略図、付図2 B船及びD船の接近状況概略図、付図3 B船及びD船の接触状況概略図、写真1 A船、写真2 B船、写真3 C船、写真4 D船 参照)</p>
<p>その他の事項</p>	<p>甲板員Aは、10月から翌年4月までののり養殖期間中に、また、船長Cは、地元ではえ縄漁に従事する傍ら、のり養殖繁忙期に、それぞれ作業員として4年前から船長Aに雇用されていた。</p> <p>C船は、D船の船首部外板に取り付けられた長さ約6mのロープ(化学繊維製、直径約10mm)を右舷船尾部のたつに掛け、D船をえい航していた。(図1参照)</p> <div data-bbox="619 1115 1145 1285" data-label="Diagram"> </div> <p>図1 C船のD船えい航状況</p> <p>船長Aは、ふだん、作業員に対し、船と船の間には手を入れないように注意をしていた。</p> <p>船長Cは、A船に向けて右舵を取る際、B船との距離を十分に隔て、大回りして航行すればよかったと本事故後に思った。</p>
<p>分析</p> <p>乗組員等の関与</p> <p>船体・機関等の関与</p> <p>気象・海象等の関与</p> <p>判明した事項の解析</p>	<p>A あり、C あり</p> <p>A なし、C なし</p> <p>A なし、C なし</p> <p>C船は、本件施設南方の水路において、D船をえい航し、船長Cが本件施設に係留中のA船に向けてB船の至近で右舵を取って回頭中、D船がB船の船尾部に接近した際、B船船尾部にいた甲板員Aが、D船の右舷外板を両手で押していたことから、予想外にD船に押され、B船の左舷外板とD船の右舷外板との間に左手小指を挟まれて負傷したものと推定される。</p> <p>甲板員Aは、B船に接近するD船が空船であったことから、D船を</p>

<p>両手で押し返せると思い、D船の右舷外板を押し込んだものと考えられる。</p> <p>船長Cは、C船がB船の南方を通過しようとしていた際、急に甲板員CからA船への接舷を依頼されたことから、B船の至近で右舵を取ったものと考えられる。</p>
原因	<p>本事故は、C船が、本件施設南方の水路において、D船をえい航し、船長CがB船の至近で右舵を取って回頭中、D船がB船の船尾部に接近した際、B船船尾部にいた甲板員Aが、D船の右舷外板を両手で押していたため、D船に押されてB船の左舷外板とD船の右舷外板との間に左手小指を挟まれたことにより発生したものと推定される。</p>
再発防止策	<p>今後の同種事故等の再発防止に役立つ事項として、次のことが考えられる。</p> <ul style="list-style-type: none"> ・ 自船に他船が接近して来た場合、船舶と船舶との間に手を挟まれないよう手で押そうとしないこと。 ・ 作業船をえい航しながら転舵する場合、周囲の船舶や施設との距離を十分に隔てること。
