# 船舶事故調査報告書

令和3年1月27日

運輸安全委員会（海事専門部会）議決

事故種類	乗揚
発生日時	令和元年12月14日 04時00分ごろ
発生場所	長崎県平戸市平戸島のハナグリ鼻 肥前横島灯台から真方位212° 1.1海里（M）付近 （概位 北緯33° 24.4′ 東経129° 31.4′）
事故の概要	漁船20垂蘭は、南東進中、浅瀬に乗り揚げた。 20垂蘭は、船首部船底外板の破口等を生じた。
事故調査の経過	令和2年4月9日、本事故の調査を担当する主管調査官（長崎事務所）ほか1人の地方事故調査官を指名した。 原因関係者から意見聴取を行った。
事実情報 船種船名、総トン数 船舶番号、船舶所有者等 L×B×D、船質 機関、出力、進水等	漁船 20垂蘭、19トン NS2-23399（漁船登録番号）、株式会社はまだ漁業 29.00m×4.48m×1.92m、FRP ディーゼル機関、736.00kW、平成20年12月5日 第292-48735号（船舶検査済票の番号）
乗組員等に関する情報	船長 男性 22歳 一級小型船舶操縦士 免許登録日 平成29年3月10日 免許証交付日 令和元年9月19日 （令和4年3月9日まで有効）
死傷者等	なし
損傷	船首部船底外板、バルバスバウ及び船底キールに破口を伴う擦過傷
気象・海象	気象：天気 曇り、風向 南、風力 2、視界 良好 海象：海上 平穏、潮汐 低潮時
事故の経過	本船は、船長及び甲板員1人が乗り組み、令和元年12月14日01時30分ごろ長崎県佐世保市神崎漁港に向けて同県対馬市下島南東方沖の漁場を出発した。 船長は、操舵室にある背もたれ付きの椅子に腰を掛け、1.5M及び3Mレンジとしたレーダーを作動させ、約13ノットの対地速力で自動操舵により本船を南東進とした。 船長は、平戸市生月島北方で右舷方に漁船を視認し、生月島北方の鯨島付近で同漁船が追い越してきたので手動操舵に切り替えて左舵を

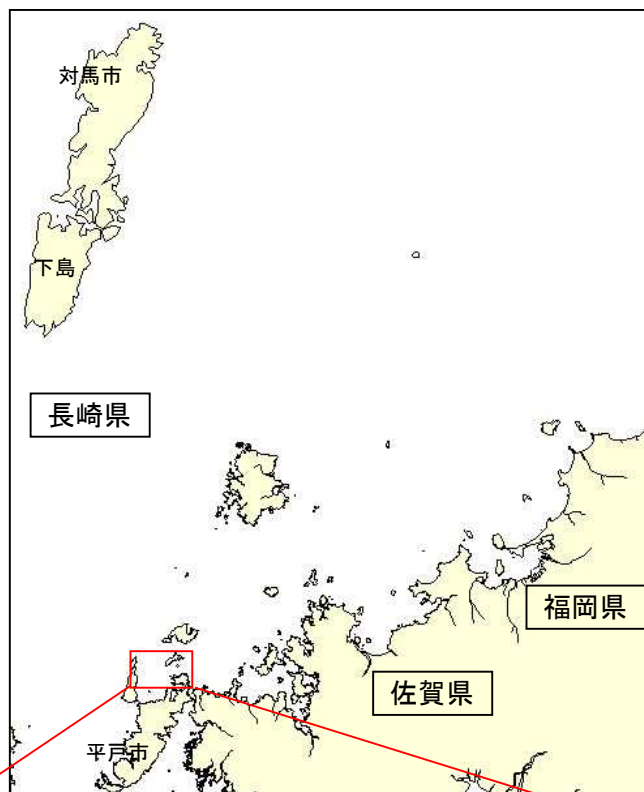
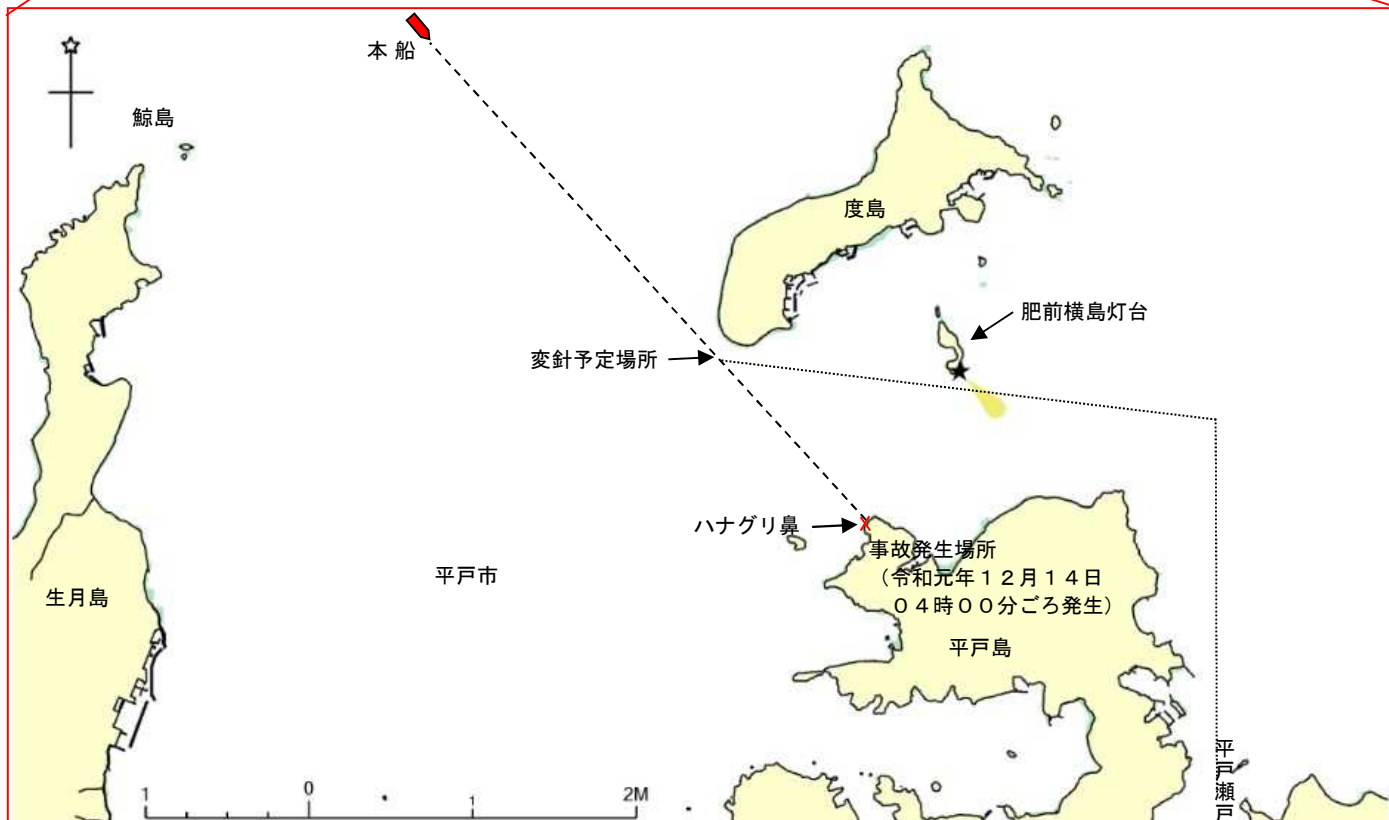
付図1 事故発生経過概略図

<p>取って追い越された後、平戸島のハナグリ鼻に向けて再び自動操舵にして針路を定めた。</p> <p>船長は、平戸市度島<sup>たく</sup>東方沖で、周囲に他船がなく、海上も穏やかであったので、眠気を感じ、ふだん、眠気を感じたときに行うのと同様に、ガムを噛んだり、コーヒーを飲んだり、立って体を動かしたり、操舵室から出て外気に当たったりして眠気を払うことに努めたものの、椅子に腰掛けた際、いつしか居眠りに陥った。</p> <p>本船は、度島南西方沖を南東進中、平戸瀬戸に向かう変針予定場所を通過してそのまま直進し、04時00分ごろハナグリ鼻の浅瀬に乗り揚げた。</p> <p>船長は、衝撃で目を覚まし、周囲を確認したところ、乗り揚げていることが分かり、船体の状況を確認し、自力での離礁を試みたが、離礁できなかつたのでまき網船団の漁労長に携帯電話で連絡して救助を求めた。</p> <p>本船は、漁労長からの連絡を受けて来援した僚船により引き出された後、佐世保市小佐々町<sup>こささ</sup>所在の造船所までえい航された。</p> <p>(付図1 事故発生経過概略図 参照)</p>
<p>その他の事項</p>	<p>本船の喫水は、船首約0.6m、船尾約2.8mであった。</p> <p>船長は、12月11日、12日に休みをとり、本事故前日の13日10時00分ごろ神崎漁港を出港後、甲板員が当直して約4時間休息した後、漁場で魚の探索業務を行い、16時00分ごろから18時00分ごろまで錨泊して約2時間休息し、再び魚の探索業務を行った後に帰港の操船をして本事故時まで約10時間の当直を行っていた。</p> <p>船長は、まき網船団の運搬船の船長として約10か月乗船して周りに迷惑を掛けないように気を張っていた。</p> <p>船長は、レーダーの接近警報が他船及び陸岸により頻繁に作動するので同警報のスイッチを切っていた。</p> <p>船長は、平戸瀬戸に入る際に甲板員と当直を交替しようと思っていたが、眠気を催したときに交替すればよかったと本事故後に思った。</p> <p>甲板員は、小型船舶操縦免許証を保持しており、本事故当時、後部の船室で寝ていた。</p>

<p>分析</p> <p>乗組員等の関与</p> <p>船体・機関等の関与</p> <p>気象・海象等の関与</p> <p>判明した事項の解析</p>	<p>あり</p> <p>なし</p> <p>なし</p> <p>本船は、平戸市度島南西方沖を自動操舵で南東進中、単独で操船中の船長が居眠りに陥り、変針予定場所を通過してハナグリ鼻に向かって航行を続けたことから、同鼻の浅瀬に乗り揚げたものと推定される。</p> <p>船長は、追越し船の漁船が通過した後、周囲に他船がなく海上が穏</p>
