# 船舶事故調査報告書

船種 船名 小型兼用船 洋明  
漁船登録番号 ON3-100289  
総トン数 0.9トン

事故種類 乗組員死亡  
発生日時 令和2年7月6日 12時27分ごろ～14時20分ごろの間  
発生場所 沖縄県久米島町島尻湾内の灘干瀬南端付近  
仲里港北防波堤灯台から真方位156° 2.3海里 (M) 付近  
(概位 北緯26° 19.0' 東経126° 50.6')

運輸安全委員会 (海事専門部会) 議決

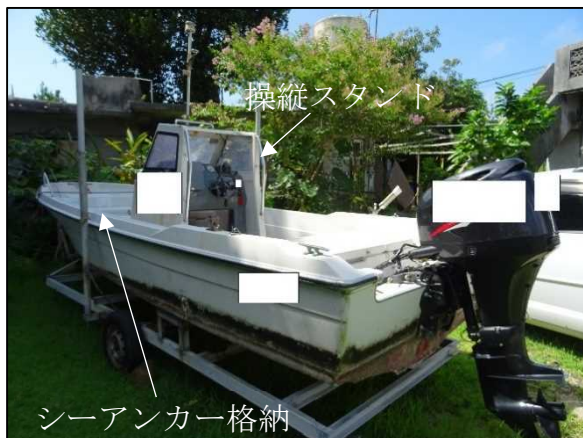
写真1 本船

本船は、暴露甲板の船体中央部に操舵スタンドがあり、中央やや右側に操縦ハンドル、操縦台右側にスロットルレバー、主電源の鍵の差込口があった。船首部甲板下にシーアンカーが格納されていた。（写真1及び2参照）

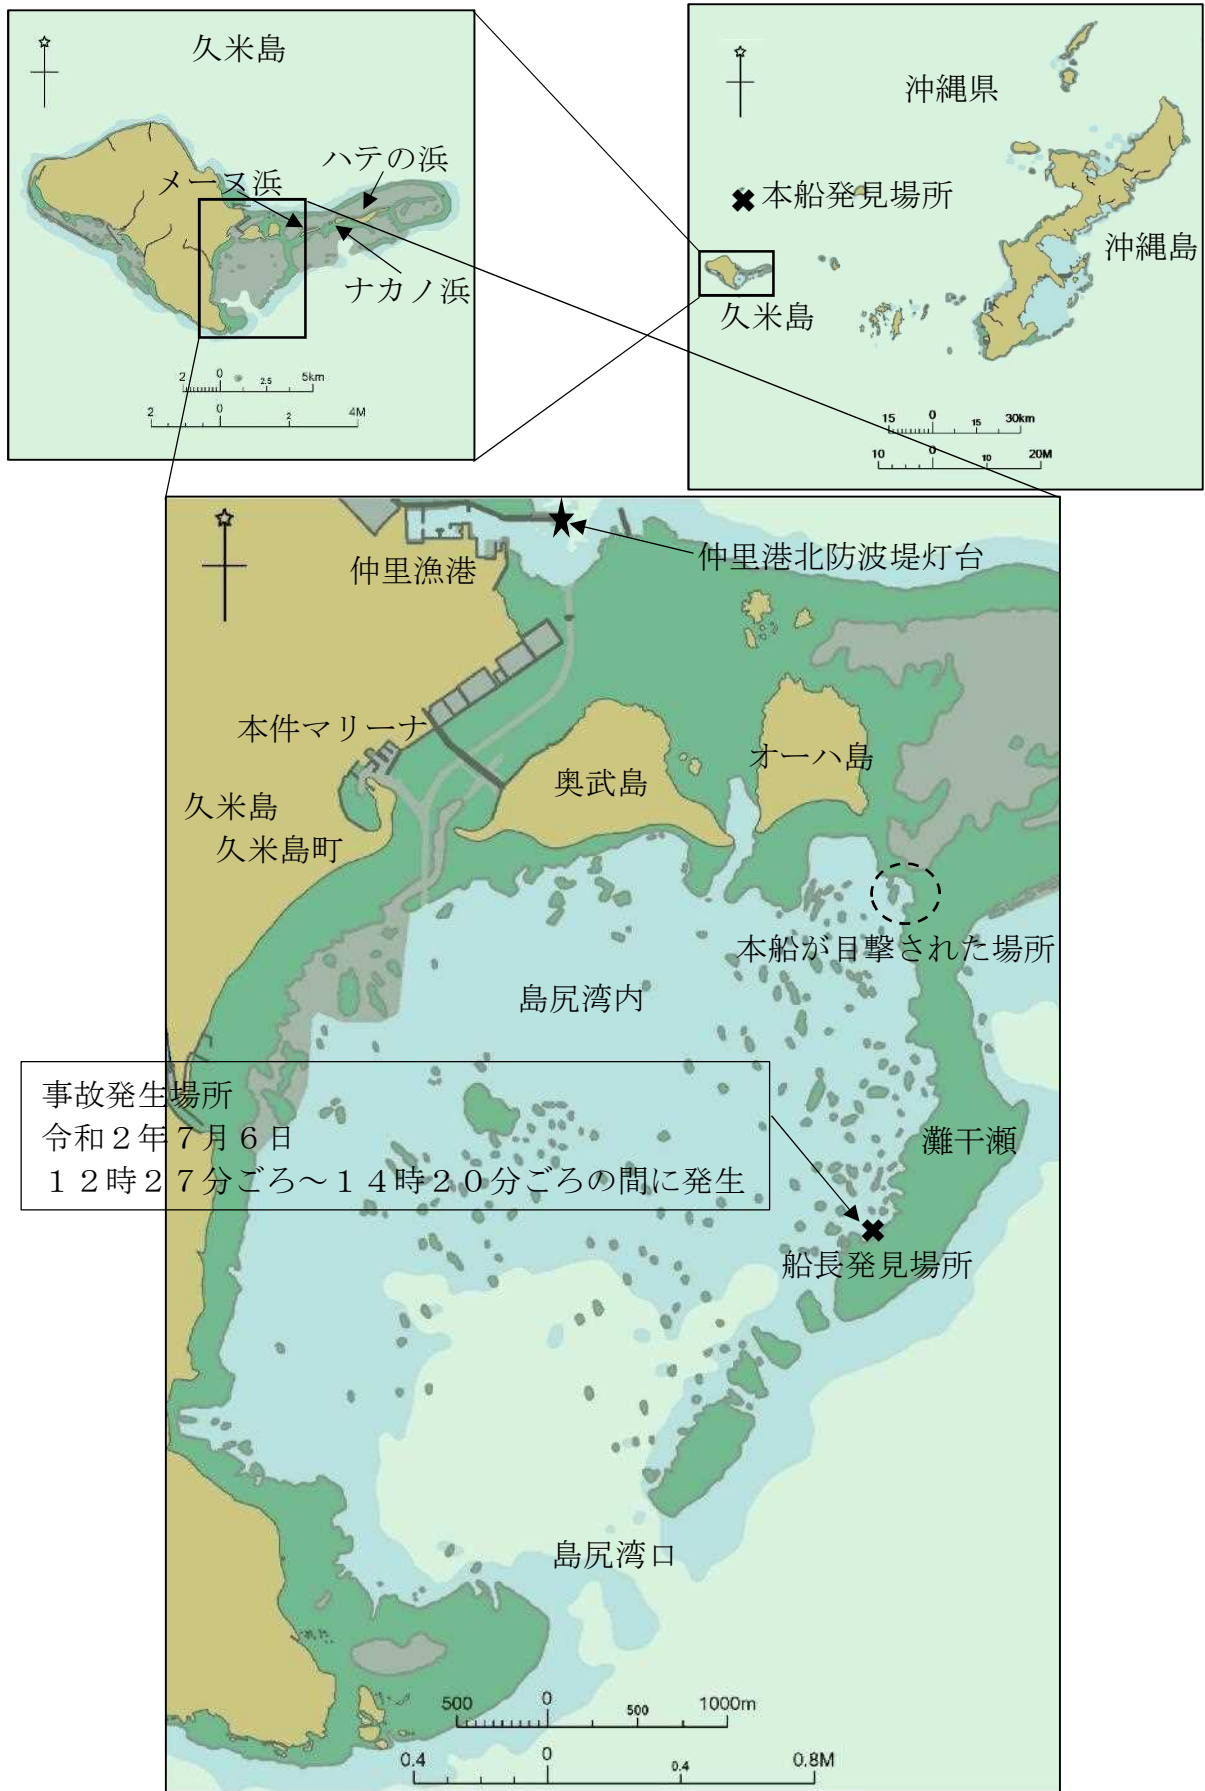
付図1 事故発生経過概略図

本事故の発生日時は、令和2年7月6日12時27分ごろ～14時20分ごろの間であり、発生場所は、仲里港北防波堤灯台から真方位156° 2.3M付近であった。（付図1 事故発生経過概略図 参照）
