船舶事故調査報告書

船種船名 貨物船 JIA DE
IMO番号 8989848
総トン数 1,925トン

事故種類 沈没

発生日時 令和元年10月12日 21時39分ごろ

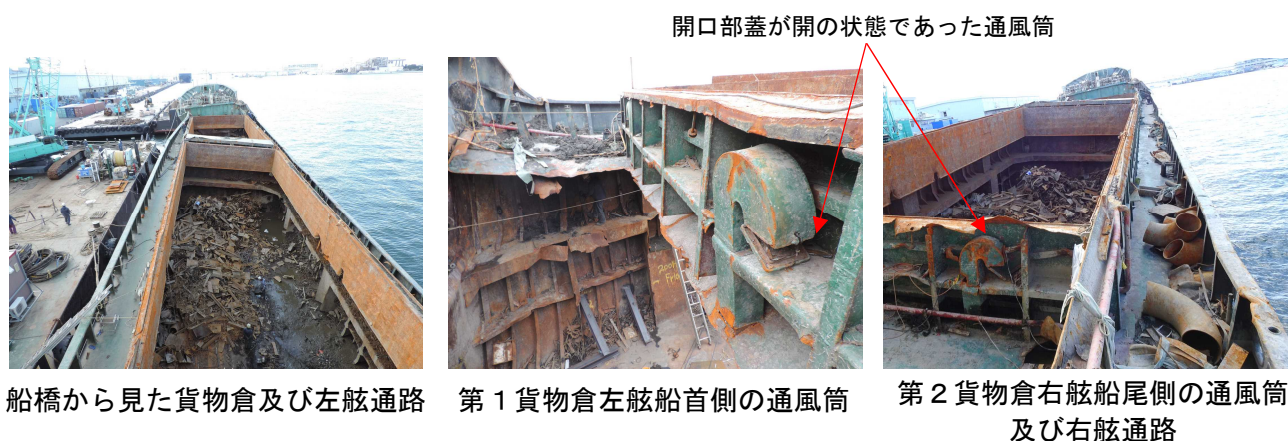
図6 貨物倉及び通風筒

貨物倉通風筒の開口部は、その断面形状が1辺の長さが約200 mmの正方形であり、本船が引き揚げられたとき、蓋の止め金具が掛かっておらず、蝶ナットが緩んでおり、開の状態となっているものが少なくとも4個あった。

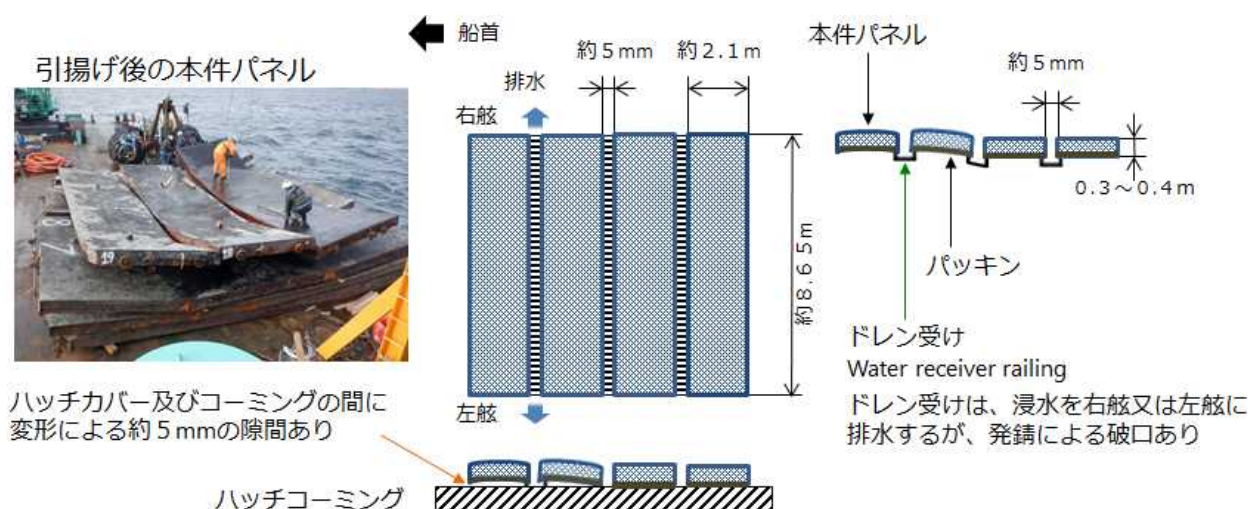
図7 本件パネルの構造及び状態

また、本件パネルは、各接合部に約5mmの隙間を設けてあり、その下方の右舷左舷方向に、本件パネル間に浸入した水を受けて貨物倉への浸水を防ぐWater receiver railing（以下「ドレン受け」という。）が設置されていたが、ドレン受けが発錆によって部分的に破口した状態であった。

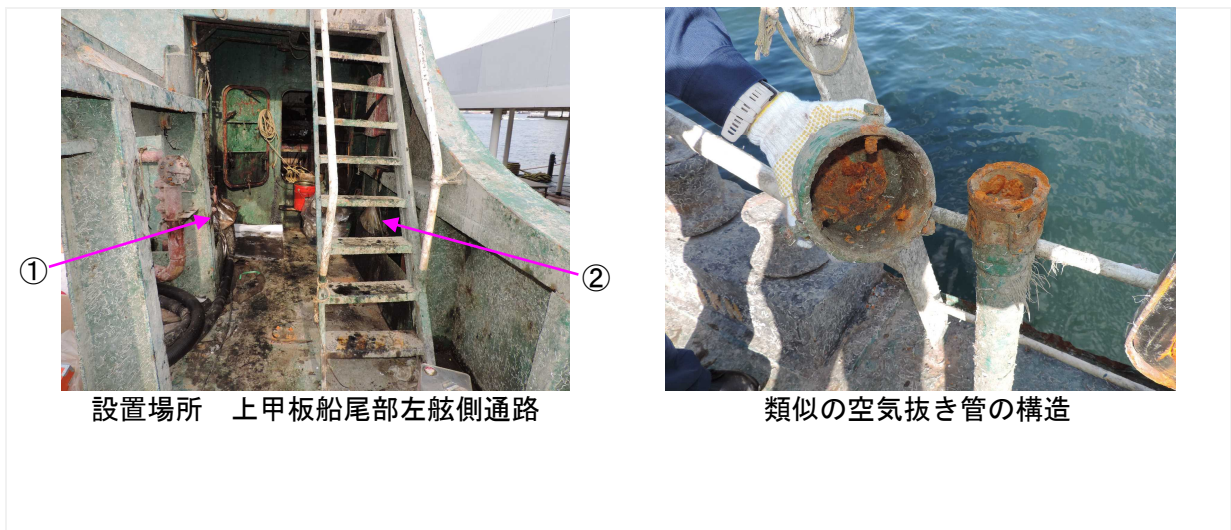
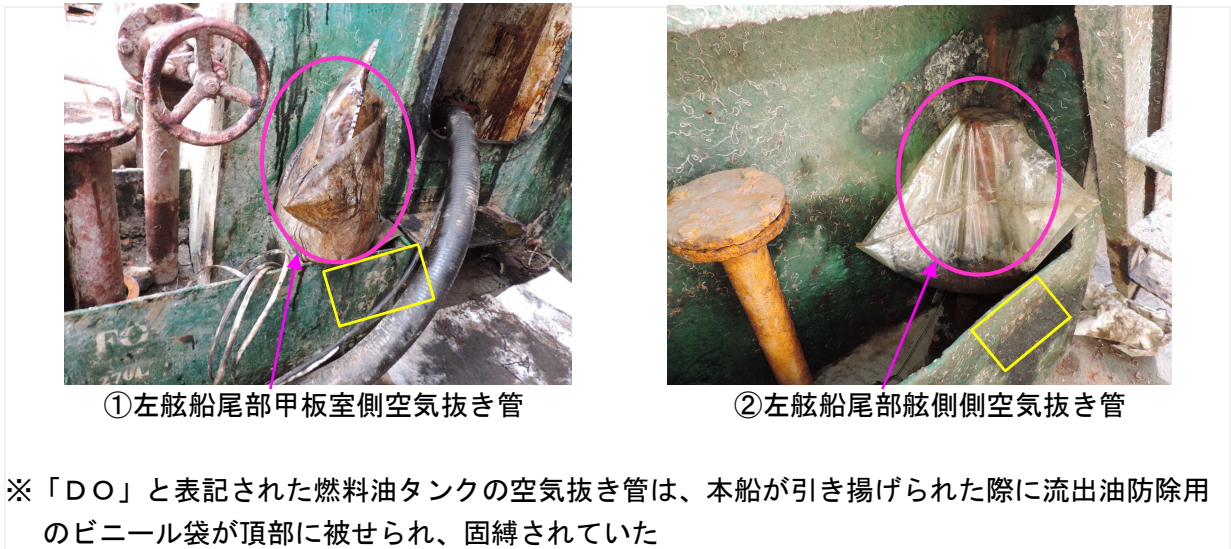
図8-2 燃料油タンク空気抜き管

A重油タンク及びC重油タンクの空気抜き管は、船尾楼甲板両舷及び上甲板の甲板室船首側周辺において、それぞれのタンクの上方位置に設置され、頂部にある傘部を上下させて開放又は閉鎖を行い、止めボルト3か所で位置を固定するようになっており、水の流入を自動で防ぐ構造及び配管となっていなかった。また、「DO」と表記されたA重油タンクのものと思われる高さ約0.7mの空気抜き管2本は、上甲板船尾部左舷側にあった。(図8-2参照)

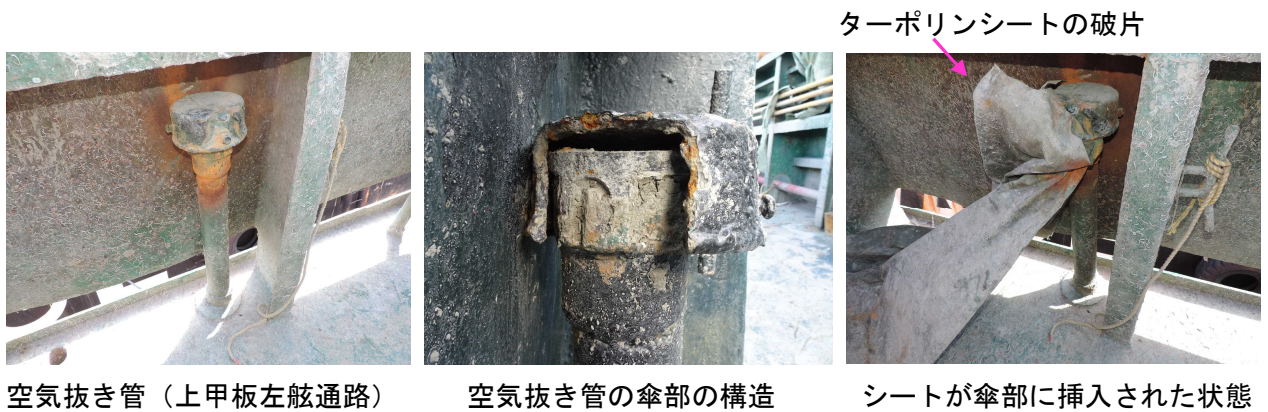
図9 バラスト水タンク空気抜き管の状態

バラスト水タンクは、船底部に船首から1番、2番、3番及び4番の順に両舷に分かれた合計8個のタンクがあり、それぞれのタンクから1本の空気抜き管が上甲板に導かれて設置され、現場調査の際、傘部にターポリンシートの破片が挿入された状態であり、本事故当時、海水がバラスト水タンクに吸い込まれた痕跡であった。(図9参照)

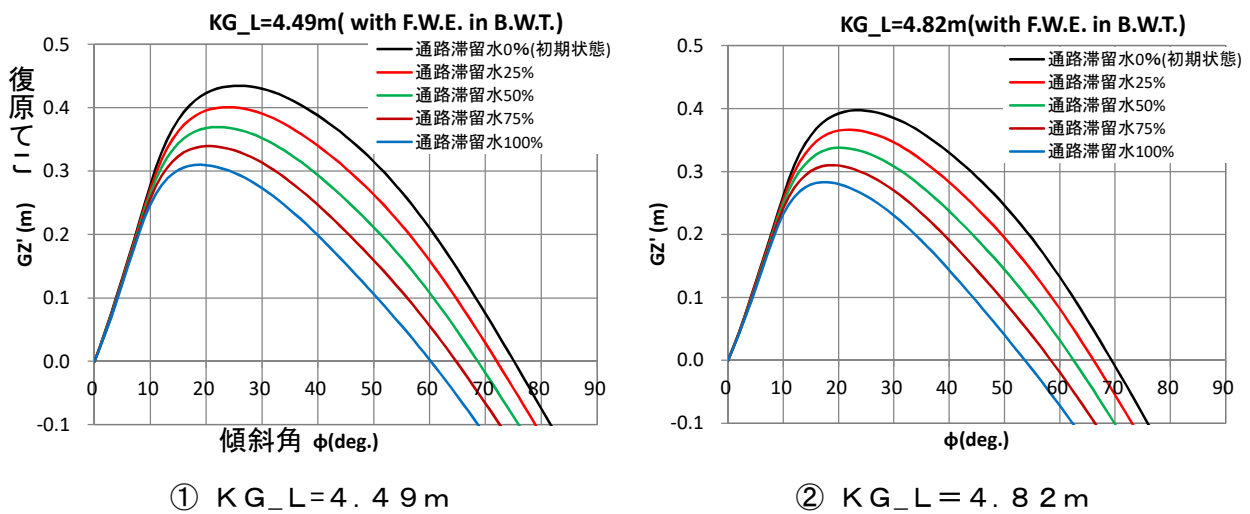
図14 復原力曲線（本件滞留水の影響）

本件滞留水が上甲板両舷通路にあった場合の復原力曲線等の解析結果は、図14のとおりである。本件滞留水によって重心が上昇し、メタセンタ高さや復原力が低下している。ただし、本船の復原力は、本件滞留水の影響が大きいとは言えず、本件滞留水の割合が100%満水状態であってもメタセンタ高さが初期状態（GM1 = 1.44 m、GM2 = 1.35 m）から約7%低下（GM1 = 1.34 m、GM2 = 1.25 m）する程度で、海水が上甲板両舷通路に打ち込んで滞留するだけでは十分な残存復原力があつたと推定される。

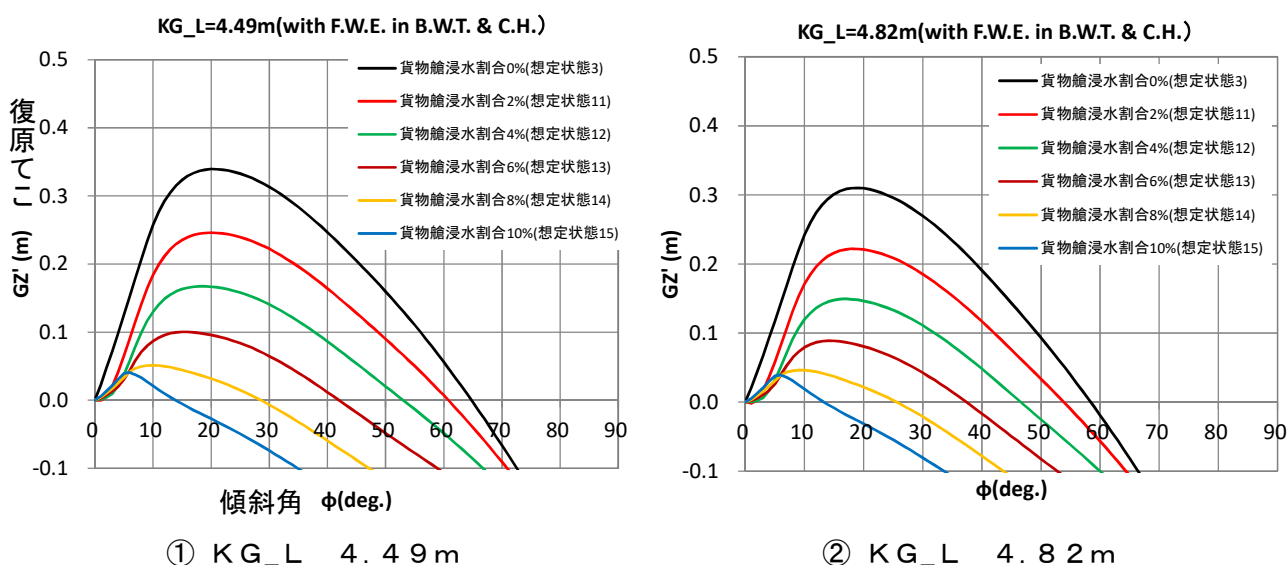
貨物倉への浸水を想定した場合、大きな自由水影響によりメタセンタ高さは貨物倉の浸水がない場合に比べ大幅に減少する。例えば、想定条件11（KG_L=4.49mの場合、貨物倉浸水割合2%）では、メタセンタ高さ（GM1）は0.07mとなり、貨物倉への浸水がなかった想定状態3のメタセンタ高さ（1.37m）の5%程度となる。

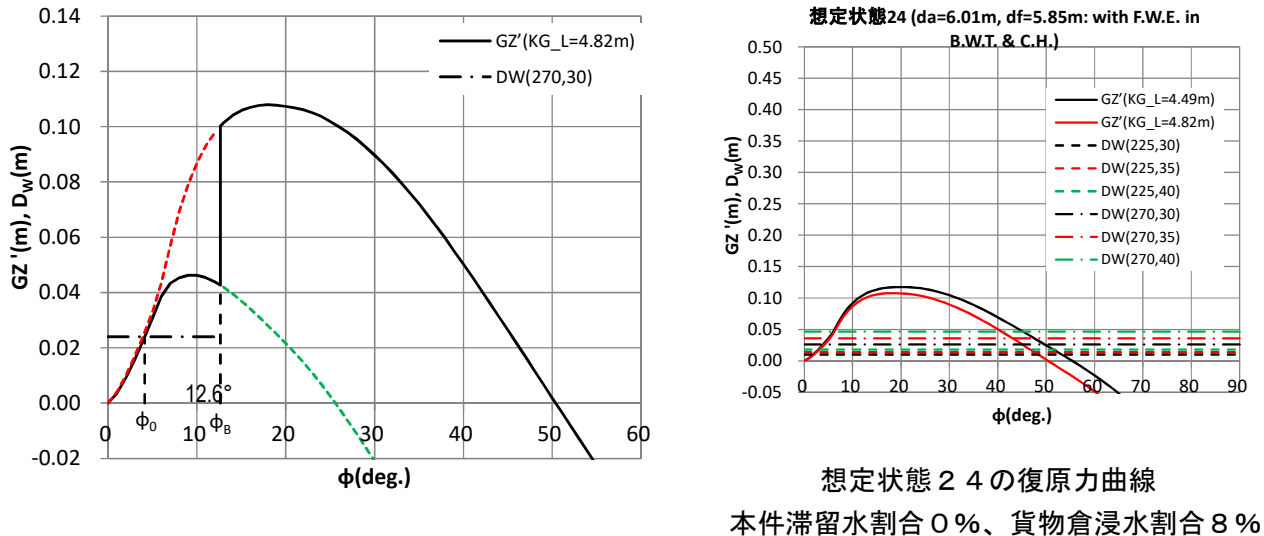
図18 事故発生時の復原力曲線及び風による傾斜偶力てこ

図18の赤点線は $0 \leq \phi \leq \phi_B$ における想定状態24の復原力曲線、緑点線は $\phi_B \leq \phi$ における想定状態14（本件滞留水割合75%）の復原力曲線を示している。

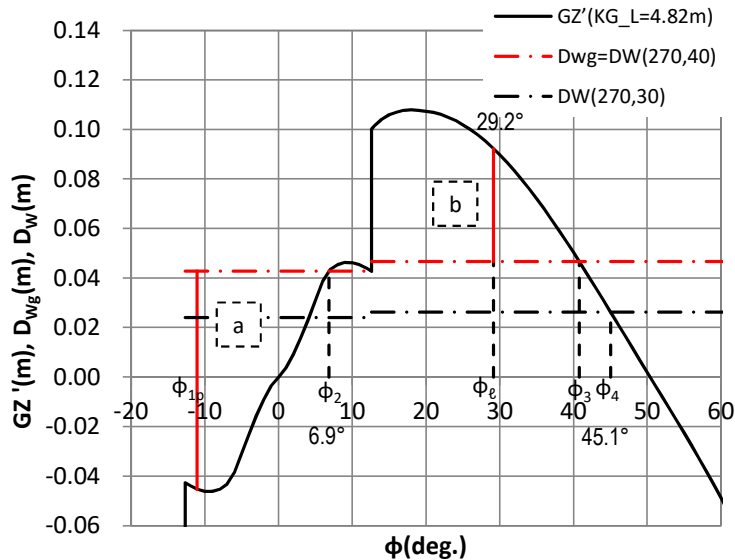
図 20 エネルギーバランスの計算

船首方位 270° で風速 40m/s の風による傾斜偶力 $D_w(270, 40)$ を突風による傾斜偶力 D_{wg} とすると、突風が準静的に作用した場合の横傾斜角 ϕ_2 は 6.9° (表 14) であり、左舷側への最大傾斜角として②で解析した値 ($\phi_{1p} = -11.1\text{deg.}$) を用いて更に解析を行うと、右舷側への最大傾斜角 ϕ_ℓ が 29.2° となる。なお、横傾斜角がブルワーク頂部没水角の 12.6° (ϕ_B) を超えた場合の復原力曲線の遷移は、前述と同様である。

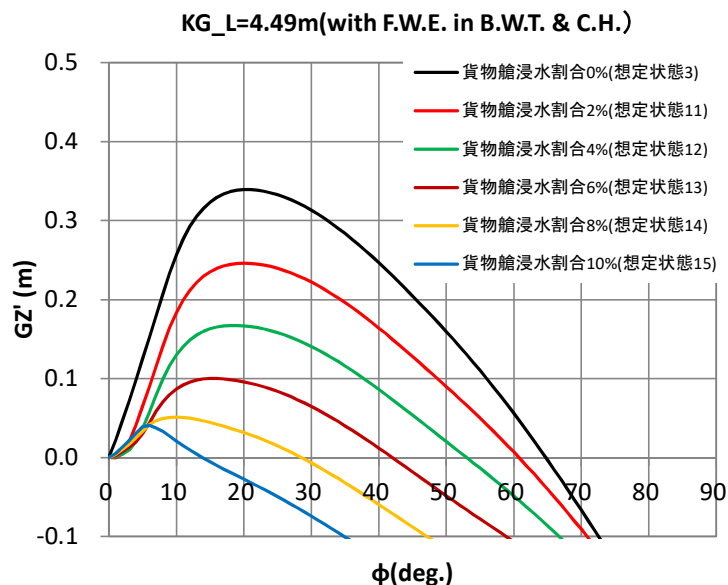
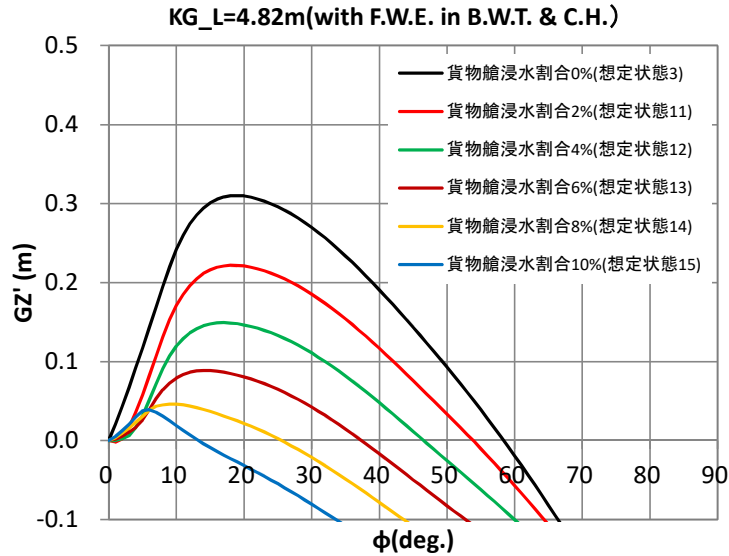
各状態の復原力計算結果を図 4 及び図 5 に示す。貨物艙内の浸水量が増加すると, 全般的に復原力が低下するとともに, 復原力の特性を示す復原力消失角 (ϕ_v) や復原力範囲 (ϕ_R) が小さくなり, 復原力の最大値 (GZ_{max}) や GZ_{max} が生じる横傾斜角 (ϕ_{max}) も小さくなっていることが分かる。例えば, 軽荷状態の重心高さ KG_L=4.82m の場合, 図 5 で緑線で示した浸水割合 4% (想定状態 12: No.1 貨物艙浸水重量 81.5tf, No.2 貨物艙浸水重量 93.2tf) では, 復原力消失角 ϕ_v は約 47 度で, 復原力の最大値 GZ_{max} は約 0.15m, 復原力の最大値が生じる横傾斜角 ϕ_{max} は約 17 度となっており, 黒線で示した貨物艙への浸水がない場合 (想定状態 3 : $\phi_v \doteq 58 \text{ deg.}$, $GZ_{max} \doteq 0.31\text{m}$, $\phi_{max} \doteq 19\text{deg.}$) に比べて, 復原力消失角は約 2 割, 復原力の最大値は約 5 割, 復原力の最大値が生じる横傾斜角は約 1 割小さくなる。

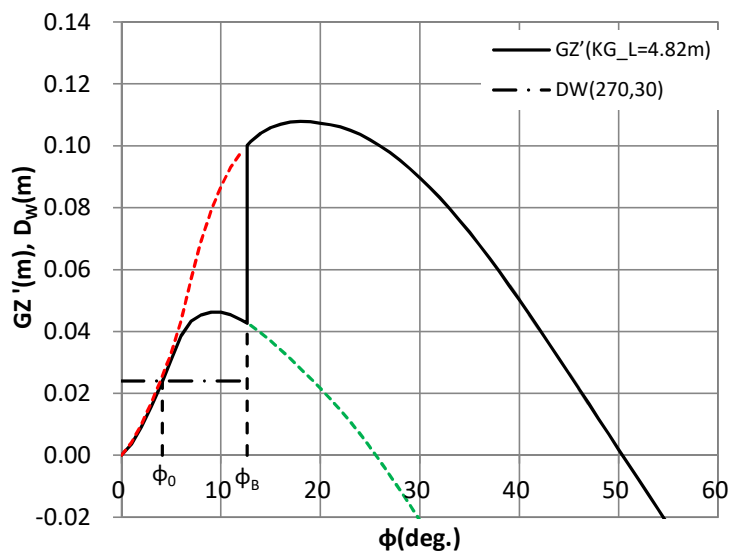
図 14 事故発生時の復原力曲線（想定状態 14，想定状態 24： $KG_L=4.82m$ ）及び風による傾斜偶力てこ（船首方位：270 度，風速：30m/s；想定状態 14）

図 14 に貨物艙への浸水割合が 8%の状態の復原力曲線を示す。通路への打ち込み滞留水の割合が 75%で貨物艙への浸水割合が 8%の状態（想定状態 14）におけるブルワーク上端没水角（ ϕ_B ）は 12.6 度（表 13）である。上述した考え方に従うと、横傾斜角を ϕ とした場合、 $0 \leq \phi \leq \phi_B$ では想定状態 14（通路打ち込み滞留水割合 75%）の復原力、 $\phi_B \leq \phi$ では打ち込み滞留水の割合が 0%で貨物艙への浸水割合が 8%の状態（付録 1，想定状態 24）の復原力となる。なお、図中赤点線は $0 \leq \phi \leq \phi_B$ における想定状態 24（通路打ち込み滞留水割合 0%）の復原力曲線、緑点線は $\phi_B \leq \phi$ における想定状態 14（通路打ち込み滞留水割合 75%）の復原力曲線を示している。

この状態で10度～20度の横揺れをすると(事故シナリオ(i)), 横揺れ振幅によっては横傾斜角がブルワーク上端没水角の12.6度(ϕ_B)を超え復原力が急変する状況になると想定されるが, 定傾斜が付いていない状態であるため, 直立状態を中心に左右対称の横揺れ(左舷側と右舷側の横揺れ片振幅は等しい)になると考えられる。

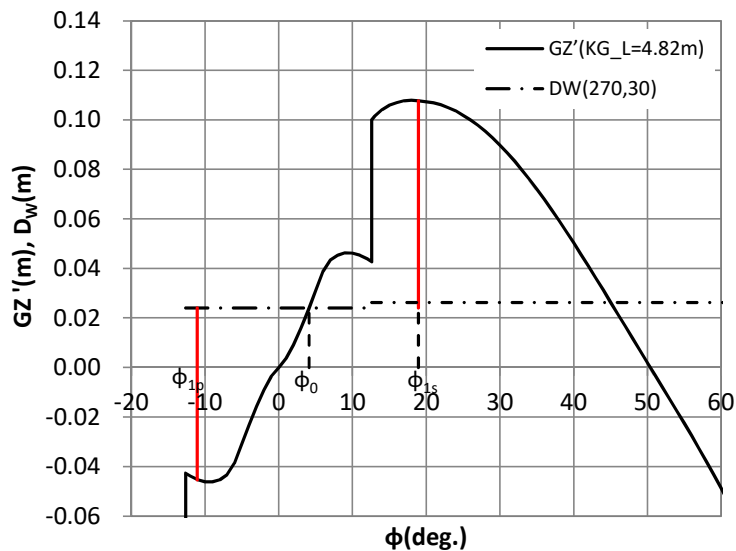
図15 定傾斜状態の横揺れの計算(想定状態14, 想定状態24: $KG_L=4.82m$, 横揺れ中心 ϕ_0 : 4.1度, 波による横揺れ振幅: 15度)

図14に示した状態で, ϕ_a として10度～20度の横揺れ(事故シナリオ(ii))の中央値15度を取って, 式(4)及び式(5)の計算を行うと, 左舷側の最大傾斜角 ϕ_{1p} は11.1度, 右舷側の最大傾斜角 ϕ_{1s} は18.9度となる(図15)。但し, 式(4)の計算を行う際に, 横傾斜角がブルワーク上端没水角の12.6度(ϕ_B)を超えた場合, 復原力が通路滞留水のない貨物艙のみ浸水した状態(想定状態24)に遷移すると同時に, 風による傾斜偶力も想定状態24の傾斜偶力に遷移すると仮定している。

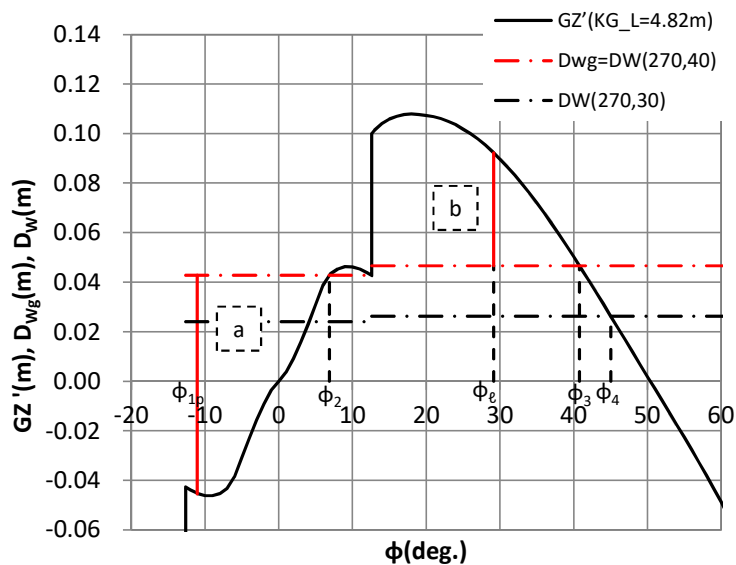
図 16 エネルギーバランスの計算 (想定状態 14, 想定状態 24 : $KG_L=4.82\text{m}$, 船首方位 : 270 度, 風速 : 40m/s, 左舷側最大横傾斜角 ϕ_{1p} : -11.1 度)

エネルギーバランスの計算に使用した図を図 16 に示す。船首方位 270 度で風速 40m/s の風による傾斜偶力を $D_{w(270,40)}$ を突風による傾斜偶力を D_{wg} とすると、突風が準静的に作用した場合の横傾斜角 ϕ_2 は 6.9 度 (表 19) であり、左舷側への最大傾斜角として 2) で計算した値 ($\phi_{1p} = -11.1 \text{deg.}$) を用いて式(6)~式(8)の計算を行うと、右舷側への最大傾斜角 ϕ_t は 29.2 度、動復原力と傾斜エネルギーの比 $c(b/a)$ は 1.29 となる。なお、式(7)及び式(8)の計算を行う際に、横傾斜角がブルワーク上端没水角の 12.6 度 (ϕ_B) を超えた場合、復原力が通路滞留水のない貨物艙のみ浸水した状態 (想定状態 24) に遷移すると同時に、風による傾斜偶力も想定状態 24 の傾斜偶力に遷移すると仮定した。
