船舶事故調査報告書

令和3年1月13日
 運輸安全委員会（海事専門部会）議決
 委員 佐藤 雄二（部会長）
 委員 田村 兼吉
 委員 岡本 満喜子

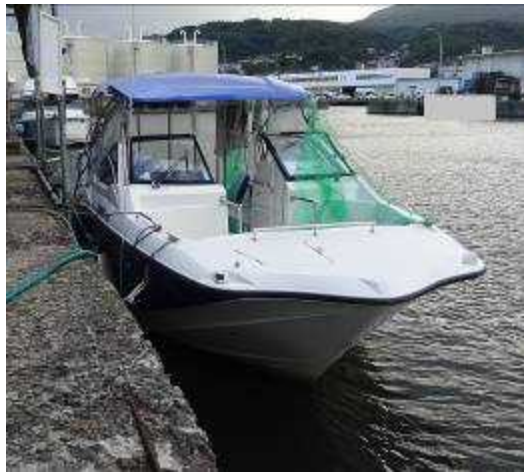
写真1 本船（船首部）

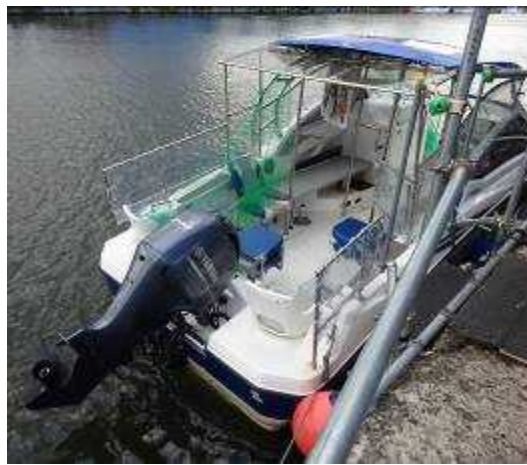
写真2 本船（船尾部）

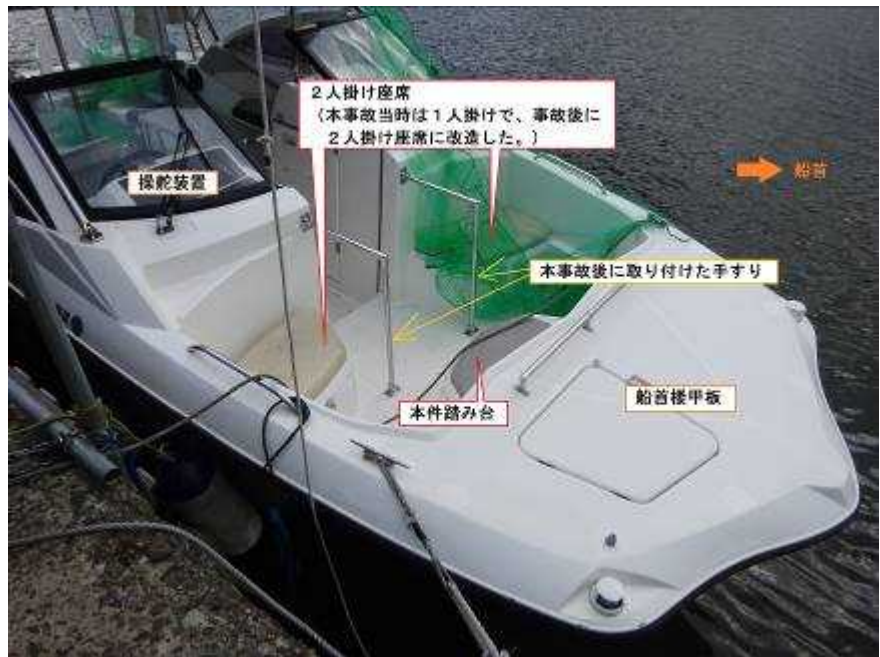
船長は、キャビン内右舷側の操舵装置の手前に立って手動操舵で操船に当たり、旅客3人を前部甲板の左右の1人掛け座席に各1人及び船首楼甲板（船首部の一段高い甲板）に上がるための踏み台（以下「本件踏み台」という。）に1人、旅客5人をキャビン内の3人掛けベンチ及び4人掛けベンチ並びに後部甲板の1人掛け座席にそれぞれ着席させていた。（写真3、写真4 参照）

写真3 前部甲板(1)

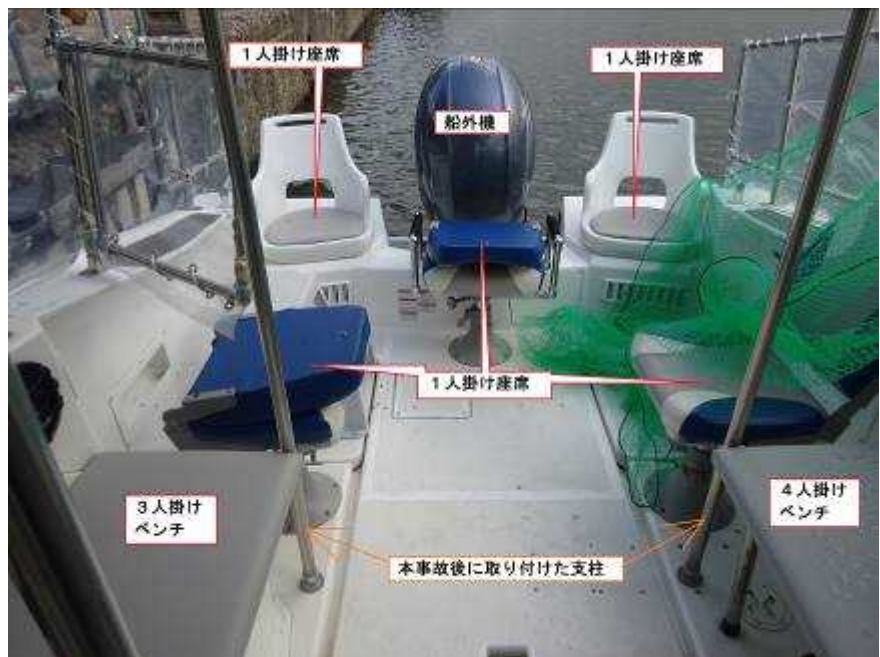
写真4 キャビンから後部甲板を望む

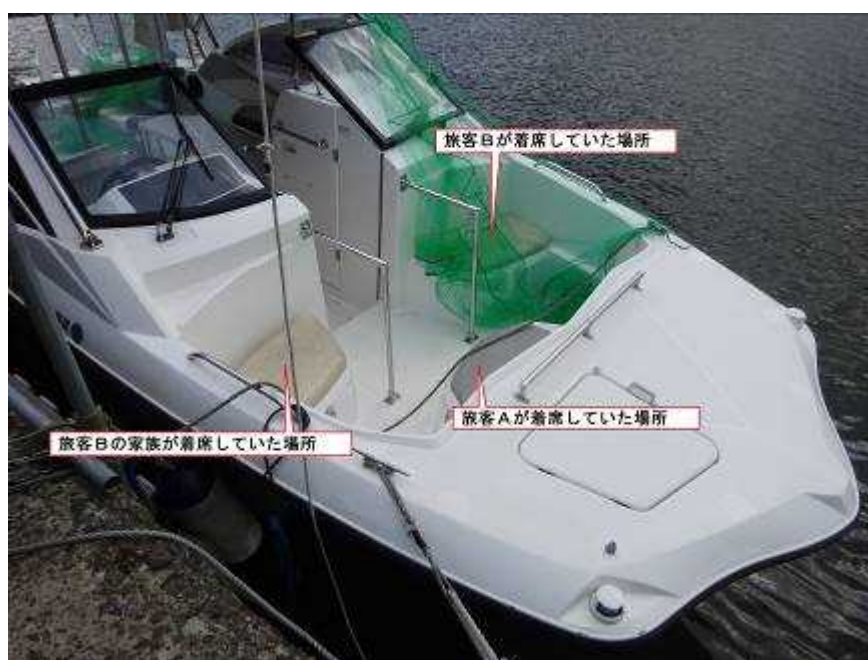
本船は、旅客Aが本件踏み台に右舷方を向いて着席し、旅客Bが左舷の1人掛け座席に、旅客Bの家族が右舷の1人掛け座席にそれぞれ船首方を向いて着席した後、08時58分ごろ窓岩鼻沖を出発して帰航を開始した。(写真5 参照)

写真5 前部甲板（2）

旅客Aは、船首の上下動により、体が浮き上がって本件踏み台から離れ、その後臀部から本件踏み台に落下した。

旅客Bは、左舷の船縁に設置された手すりを掴んで座席に腰を掛けていたところ、船首の上下動により、体が浮き上がって座席から離れ、その後、臀部から座席に落下し、腰に痛みを感じるようになった。

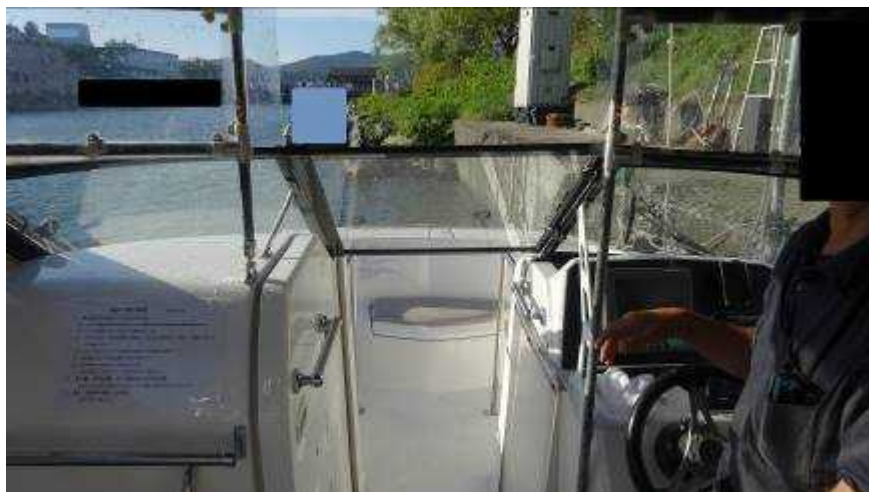
本船は、船長が、右手で操舵ハンドルを握ったままキャビンから前部甲板に一歩踏み出し、「大丈夫ですか？」と声を掛けながら、旅客Aに掴まらせる目的で左手を差し出したところ、旅客Aを抱きかかえていた旅客Aの家族が「大丈夫ですから」と言ったように見えたので、エンジン音で声が聞こえなかったものの、負傷者の発生はなかったと判断し、操舵装置前に戻り、約15km/hに増速して半滑走状態

写真6 キャビンから前部甲板を望む
