船舶事故調査報告書

令和3年1月13日
 運輸安全委員会（海事専門部会）議決
 委員 佐藤 雄二（部会長）
 委員 田村 兼吉
 委員 岡本 満喜子

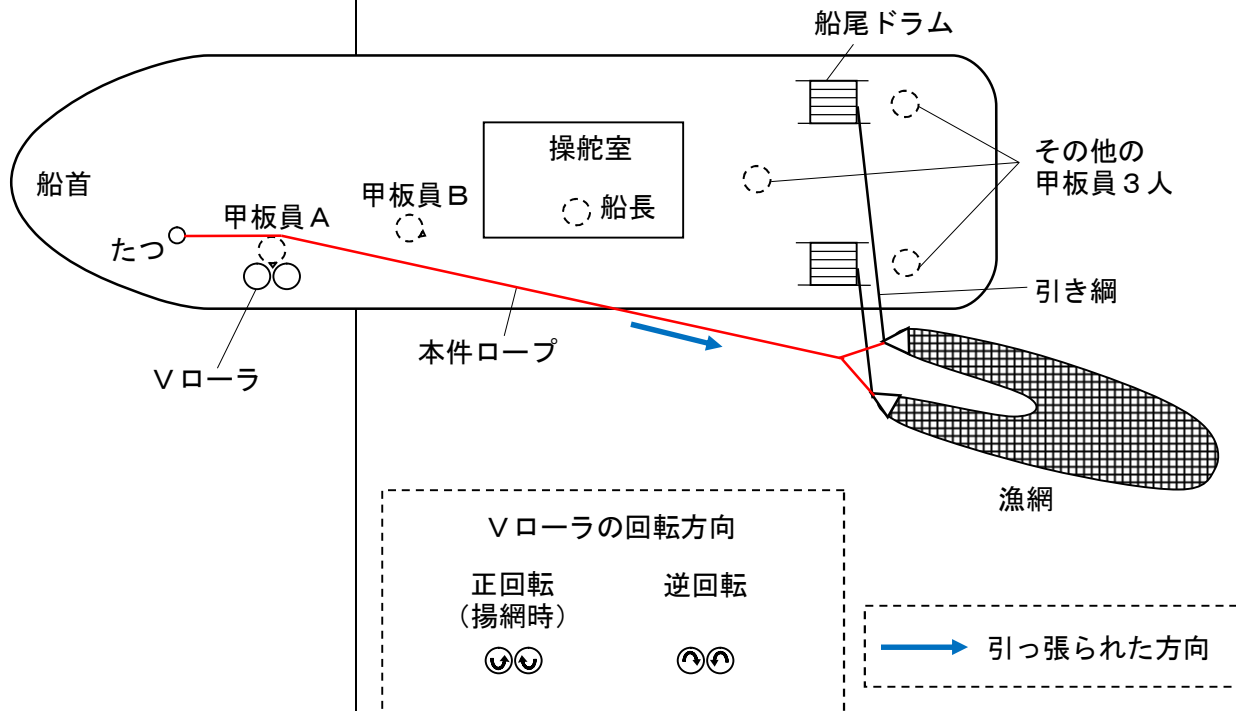
甲板員Aが前部甲板左舷側で揚網機（以下「Vローラ」という。）の操作に、‘その他の甲板員4人のうち1人の甲板員’（以下「甲板員B」という。）が操舵室前方で甲板上の整理等に、その他の甲板員3人が後部甲板で船尾ドラムの操作等にそれぞれ当たり、2機の船尾ドラムで引き綱を巻き上げて漁網を船尾付近に近づけ、‘回し綱と呼ばれる揚網用ロープ’（以下「本件ロープ」という。）を漁網に接続した後、前部甲板左舷側から揚網する目的で、左回頭をしながら漁網を左舷船首側に移動させていた。（図1参照）

図1 本船の状況概略図

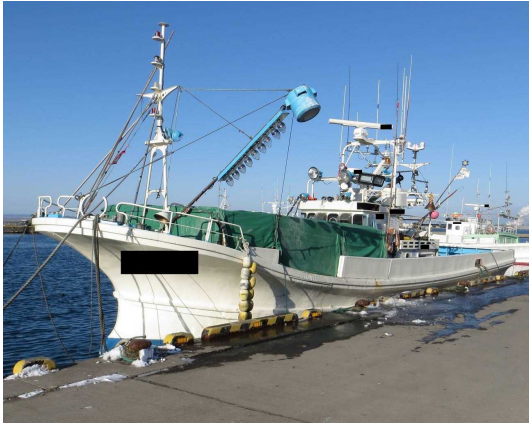
写真1 本船

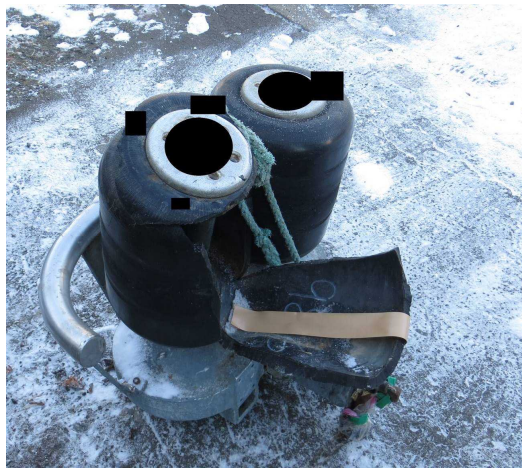
写真2 Vローラ

Vローラは、直径約29cmで高さ約35cmの円筒形ゴムローラ2個が回転してロープや網を挟んで引き込むもので、本事故当時、本船の甲板から高さ120cm位の位置に設置されていた。

Vローラの操作レバーは、Vローラの船首側に位置し、1本のレバーの起倒によって正回転（揚網時）、逆回転及び停止（中立）の操作ができるようになっていた。

Vローラの操作レバーは、通常、網がかみ込んだ場合などを除き、揚網時に逆回転の位置に入れられることはなかったが、甲板員Aが発見されたとき、逆回転の位置に入っていた。

<p>甲板員Aは、本事故当時、健康状態に異常がなく、帽子をかぶり、カッパ上下、ゴム手袋、長靴及び救命胴衣を着用していた。</p> <p>甲板員Bは、本事故当時、本件ロープがVローラから外れたと思い、Vローラに掛け直そうと左舷船尾方を見ながら本件ロープを引っ張っていたので、船首方で作業していた甲板員Aを見ていなかった。</p> <p>船長は、甲板員Aが、漁網の重さで緊張した本件ロープに背後から押され、体の一部がVローラの操作レバーに触れるなどして同レバーが逆回転の位置に入り、Vローラが逆回転し、甲板員Aの上半身がVローラに巻き込まれたと本事故後に思った。</p>
分析 乗組員等の関与 船体・機関等の関与 気象・海象等の関与 判明した事項の解析	<p>不明</p> <p>不明</p> <p>不明</p> <p>甲板員Aの死因は、胸腹骨盤部多発外傷であった。</p> <p>本船は、阿寒川河口南東方沖において左回頭をしながら揚網作業中、Vローラと本件ロープの間でVローラを操作して本件ロープの巻揚げ作業に当たっていた甲板員Aが、漁網の重さで緊張した本件ロープに押されたことから、甲板員Aの上半身が逆回転したVローラに巻き込まれたものと考えられる。</p> <p>本船は、甲板員Aが発見されたとき、本件ロープがVローラから外れていたことから、甲板員Aが、本件ロープをVローラに掛けようとするなどしていた可能性があるが、目撃者がおらず、それらの状況を明らかにすることはできなかった。</p>
原因	<p>本事故は、本船が、阿寒川河口南東方沖において左回頭をしながら揚網作業中、Vローラと本件ロープの間でVローラを操作して本件ロープの巻揚げ作業に当たっていた甲板員Aが、漁網の重さで緊張した本件ロープに押されたため、甲板員Aの上半身が逆回転したVローラに巻き込まれたことにより発生したものと考えられる。</p>
再発防止策	<p>今後の同種事故等の再発防止及び被害の軽減に役立つ事項として、次のことが考えられる。</p> <ul style="list-style-type: none"> 乗組員は、揚網時、ロープの急激な張りによって弾かれたり、押されたりすることがあるので、立ち位置を考慮して周囲の安全確認を行い、Vローラに巻き込まれないように十分に注意して揚網作業に当たること。
