船舶事故調査報告書

事故種類	乗組員死亡
発生日時	令和2年2月9日 10時55分ごろ
発生場所	北海道苫小牧市苫小牧港南方沖 苫小牧灯台から真方位161° 12.6海里（M）付近 （概位 北緯42° 25.4′ 東経141° 39.7′）
事故の概要	漁船第六十五政進丸は、操業中、甲板員が落水して溺死した。
事故調査の経過	令和2年2月10日、本事故の調査を担当する主管調査官（函館事務所）ほか1人の地方事故調査官を指名した。 原因関係者から意見聴取を行った。
事実情報 船種船名、総トン数 船舶番号、船舶所有者等 L×B×D、船質 機関、出力、進水等	漁船 第六十五政進丸、4.9トン HK3-94654（漁船登録番号）、個人所有 11.57m（Lr）×3.17m×0.97m、FRP ディーゼル機関、450kW、平成6年3月7日 第200-26709号（船舶検査済票の番号）
乗組員等に関する情報	船長 男性 33歳 一級小型船舶操縦士 免許登録日 平成17年12月9日 免許証交付日 平成27年3月27日 （令和2年12月8日まで有効） 甲板員A 男性 32歳 一級小型船舶操縦士・特殊小型船舶操縦士・特定 免許登録日 平成18年3月17日 免許証交付日 平成27年3月27日 （令和3年3月16日まで有効）
死傷者等	死亡 1人（甲板員A）
損傷	なし
気象・海象	気象：天気 曇り、風向 北、風速 約1m/s、視界 良好 海象：海上 平穏、水温 約2℃
事故の経過	本船は、船長、甲板員Aほか3人が乗り組み、かれい刺し網漁の目的で、令和2年2月9日07時36分ごろ苫小牧港西部第3船溜まりを出港した。 本船は、苫小牧港南方沖の漁場で2回目の操業を開始することと

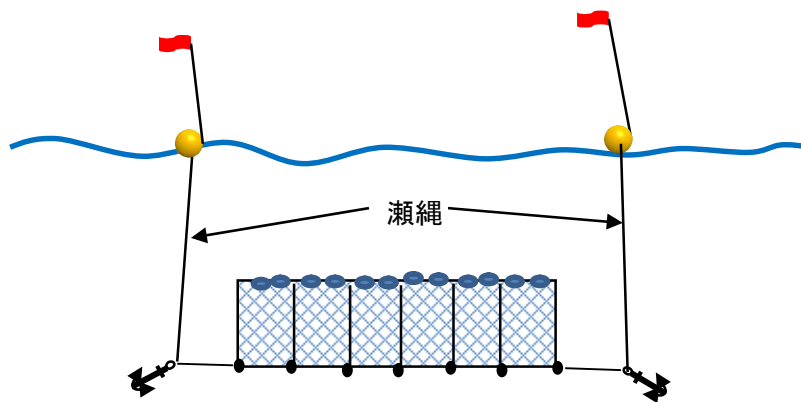
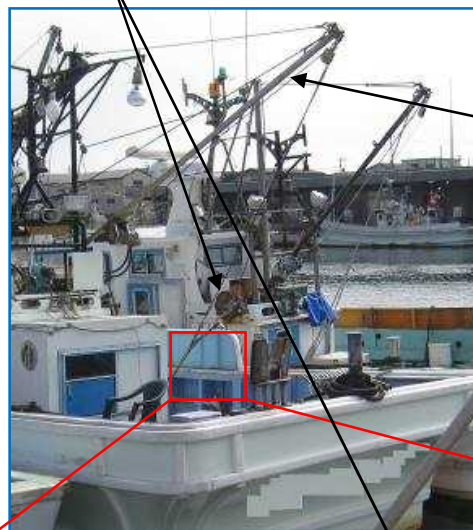
図1 本事故当時の漁具の状況

甲板員Bは、甲板員Aの左足が、甲板上からブルワークを沿いながら同ブルワークの上端を通して、海中に投入している漁具に連結されたロープ（以下「本件瀬縄」という。）に近づき本件瀬縄を跨またごうとしているのを目撃した。（図1、図2参照）

ポンプのブームを固定するロープ

ポンプのブーム

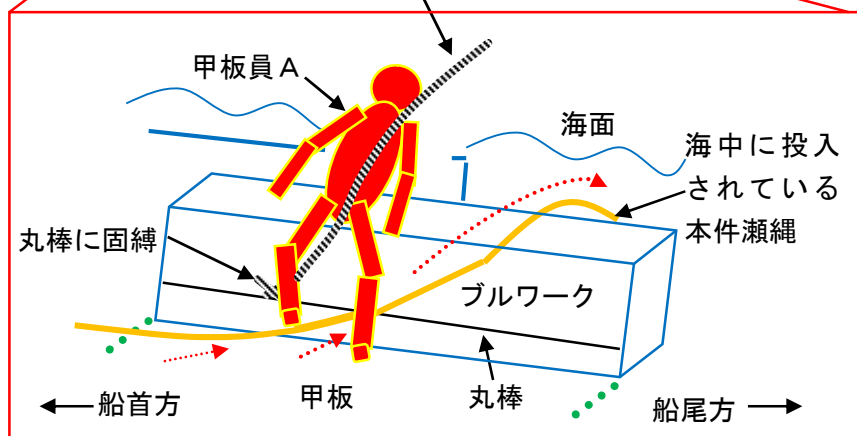
図2 甲板員Aの本事故当時の状況（イメージ）

左舷船尾部で作業に当たっていた甲板員の1人（以下「甲板員B」という。）は、右舷船尾部で作業に当たっていた甲板員Aが、ポンプ（漁具を吊り上げる時に使用するクレーン）のブーム（クレーンの棒状構造物）を固定（ブームがたわまないように）する目的で、同ブームからブルワークの丸棒につながれたロープとブルワークの間を通り、同ロープに背中をつけてもたれているのを目撃した。

<p>判明した事項の解析</p>	<p>甲板員 A は、溺死した。</p> <p>本船は、苫小牧港南方沖の漁場において操業中、本件瀬縄が海中に投入されている際、甲板員 A が、ブームを固定するロープとブルワークの間を通り、同ロープに背中をつけてもたれた姿勢で、本件瀬縄を跨ごうとしていたところ、本件瀬縄が甲板員 A の左足に絡まり、本件瀬縄に引っ張られて落水したことから、海中に引き込まれ、溺死したものと推定される。</p> <p>甲板員 A は、本件瀬縄が海中に投入されている際、ブームを固定するロープに背中をつけてもたれた姿勢で作業を行い、本件瀬縄を跨ごうとしていたことから、左足に近づいた本件瀬縄をよけることができず、左足に本件瀬縄が絡まったものと考えられる。</p>
<p>原因</p>	<p>本事故は、本船が苫小牧港南方沖の漁場において操業中、本件瀬縄が海中に投入されている際、甲板員 A が、ブームを固定するロープに背中をつけてもたれた姿勢で、本件瀬縄を跨ごうとしていたところ、本件瀬縄が甲板員 A の左足に絡まり、本件瀬縄に引っ張られて落水したため、海中に引き込まれて溺水したことにより発生したものと推定される。</p>
<p>再発防止策</p>	<p>今後の同種事故等の再発防止及び被害の軽減に役立つ事項として、次のことが考えられる。</p> <ul style="list-style-type: none"> ・ 操業中の作業者は、漁具を海中に投入する際、漁具に足を接近させないこと。 ・ 船長は、乗組員に対して漁具に足を接近させないなど安全な作業姿勢をとるように指導を徹底すること。

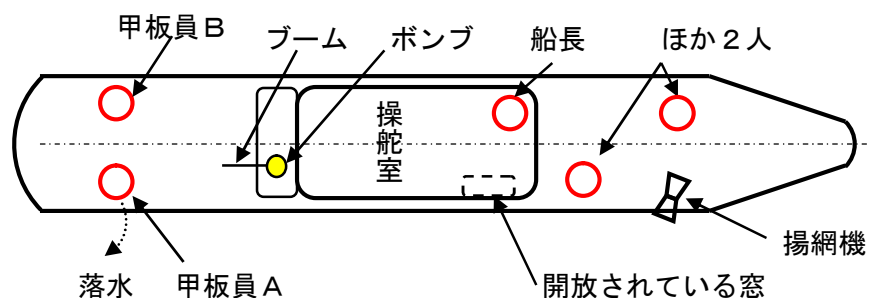
図3 本事故当時の乗組員の状況

船長は、操舵室内でGPSプロッターを監視中、「ストップ、ストップ」という甲板員Aの叫び声を聞き、同室右舷側の開放されている窓から船尾方を見たところ、甲板員Aの左足の膝から足首にかけて本件瀬縄が絡まっているのを認め、本船の行きあしを止める目的で主機を直ちに後進とした。

船長は、甲板員Aが、右舷船尾部の後方に引き寄せられながら瞬時に落水したのを認めた。（図3参照）
