船舶事故調査報告書

事故種類	乗揚
発生日時	令和元年12月10日 04時01分ごろ
発生場所	宮城県女川町二股島西岸 早埼灯台から真方位068° 1,060m付近 (概位 北緯38° 24.2′ 東経141° 32.9′)
事故の概要	漁船第三十八 ^{はやぶさ} 隼丸は、漁場に向けて東南東進中、乗り揚げた。 第三十八隼丸は、波に洗われて船体が大破、沈没した。
事故調査の経過	令和元年12月13日、本事故の調査を担当する主管調査官（仙台事務所）ほか1人の地方事故調査官を指名した。 原因関係者から意見聴取を行った。
事実情報 船種船名、総トン数 船舶番号、船舶所有者等 L×B×D、船質 機関、出力、進水等	漁船 第三十八隼丸、19トン MG2-5680（漁船登録番号）、株式会社隼丸 19.99m (Lr) × 4.55m × 1.92m、FRP ディーゼル機関、670kW、平成16年7月28日 第210-51178号（船舶検査済票の番号）
乗組員等に関する情報	船長 男性 42歳 一級小型船舶操縦士・特殊小型船舶操縦士・特定 免許登録日 平成10年8月18日 免許証交付日 平成30年7月30日 (令和5年8月17日まで有効)
死傷者等	なし
損傷	船体が大破、沈没（全損）
気象・海象	気象：天気 晴れ、風向 西、風力 2、視界 良好 海象：波向 南東、波高 約0.8m、潮高 約1.2m、 潮汐 下げ潮の初期
事故の経過	本船は、船長ほか5人（日本国籍2人、インドネシア共和国籍3人）が乗り組み、沖合底びき網漁の目的で、令和元年12月10日03時30分ごろ女川町女川港を出港し、宮城県石巻市金華山東方沖の漁場に向かった。 船長は、暖房を入れた操舵室の窓を閉めて単独の当直に当たり、操舵スタンド後方の操縦席に寄りかかった姿勢で立ち、僚船と無線で交信しながら、約11ノット（kn）の対地速力で手動操舵によって二股

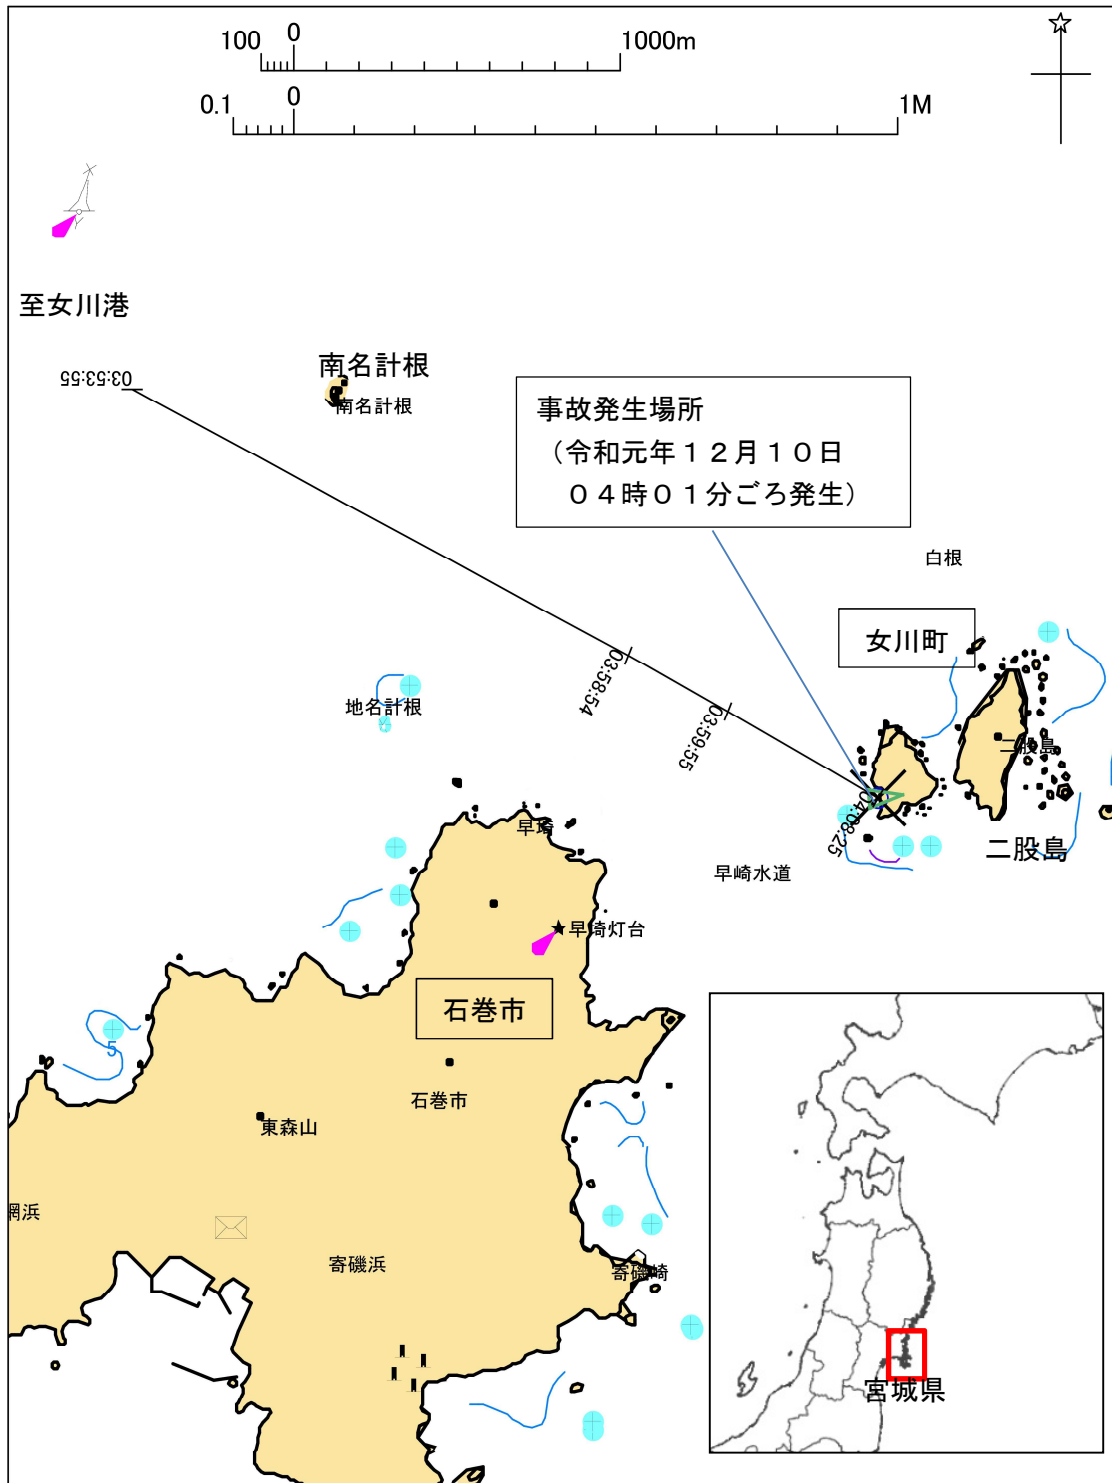
付図1 航行経路図

<p>島北西方沖を東南東進していた。</p> <p>船長は、二股島北西方沖にある南名計根<small>みなみなぼかりね</small>に乗り揚げる船舶が多いので、南名計根を左舷方に見て注意しながら通過し、その後、二股島西方の早崎水道に向けて右に変針する予定であったが、僚船との交信を終えたところで、いつしか居眠りに陥った。</p> <p>本船は、二股島西岸に向かって航行を続け、04時01分ごろ二股島西岸の岩場に乗り揚げた。</p> <p>船長は、衝撃で目を覚まして乗り揚げたことを知り、機関を後進として離脱しようとしたものの、船体が移動しないので自力での離礁をあきらめ、僚船に救助及び海上保安庁への通報を依頼したが、船体が傾き波に打ちつけられ始めたので、僚船が来援するまで船体が耐えられないと思い、他の乗組員と共に救命筏<small>いかだ</small>に乗って脱出したのち、来援した僚船に救助されて女川港に戻った。</p> <p>本船は、11日の未明に波に洗われて船体が大破して沈没し、後日、僚船によって、流出油の除去及び破損した船体の回収が行われた。</p> <p>(付図1 航行経路図、付表1 本船のAIS記録 参照)</p>
<p>その他の事項</p>	<p>本船の喫水は、船首約1.0m、船尾約2.3mであった。</p> <p>本船は、ふだん、操業する際には、03時30分ごろ出港し、漁場で操業したのち、18時00分ごろ入港し、19時00分ごろ水揚げを終えており、7日に休日を取ったのち、8日から毎日操業していた。</p> <p>船長は、ふだん、操業する際には、21時00分ごろ就寝して翌03時00分ごろ起床しており、平均睡眠時間は約6時間であり、本事故前の睡眠時間も約6時間であった。</p> <p>船長は、本事故当時、睡眠不足は感じていなかったが、連日の操業による疲れを感じており、暖房が効いて操舵室内が暖かくなった状況で、南名計根を通過して安心して気が緩み、居眠りに陥ったものと本事故後に思った。</p> <p>船長は、ふだん、眠気を感じた際は、窓を開けたり、操舵室の外に出たりして外気に当たり、体を動かして眠気を覚ましていたが、本事故当時、眠気を感じていなかったため、何もしなかった。</p>

<p>分析</p> <p>乗組員等の関与</p> <p>船体・機関等の関与</p> <p>気象・海象等の関与</p> <p>判明した事項の解析</p>	<p>あり</p> <p>なし</p> <p>なし</p> <p>本船は、二股島北西方沖を東南東進中、船長が、居眠りに陥り、二股島西岸に向かって航行を続けたことから、二股島西岸の岩場に乗り揚げたものと推定される。</p> <p>船長は、連日の操業による疲れを感じており、暖房が効いて操舵室</p>

<p>内が暖かくなった状況で、南名計根を通過して安心して気が緩んだことから、覚醒水準が低下して居眠りに陥ったものと考えられる。</p>
<p>原因</p>	<p>本事故は、夜間、本船が二股島北西方沖を東南東進中、船長が居眠りに陥り、二股島西岸に向かって航行を続けたため、二股島西岸の岩場に乗り揚げたものと推定される。</p>
<p>再発防止策</p>	<p>今後の同種事故等の再発防止に役立つ事項として、次のことが考えられる。</p> <ul style="list-style-type: none"> ・ 疲れを感じているときは、見張り員を配置するなど、単独で当直を行わないこと。
