船舶事故調査報告書

令和3年2月17日

運輸安全委員会（海事専門部会）議決

事故種類	衝突（防波堤）
発生日時	令和2年3月7日 05時13分ごろ
発生場所	京浜港横浜第2区横浜外防波堤 横浜大黒防波堤西灯台から真方位282°1,880m付近 （概位 北緯35°27.2′ 東経139°40.5′）
事故の概要	貨物船第三 ^{ゆたか} 豊丸は、北西進中、防波堤に衝突した。 第三豊丸は、乗組員全員が負傷し、また、船首部に破口を生じ、防波堤は、側面に擦過傷を生じた。
事故調査の経過	令和2年3月18日、本事故の調査を担当する主管調査官（横浜事務所）ほか1人の地方事故調査官を指名した。 原因関係者から意見聴取を行った。
事実情報	
船種船名、総トン数	貨物船 第三豊丸、13トン
船舶番号、船舶所有者等	232-38606千葉、有限会社牧野船食
L×B×D、船質	15.40m×3.96m×2.04m、FRP
機関、出力、進水等	ディーゼル機関、389kW、平成19年2月
乗組員等に関する情報	船長 男性 76歳【昭和19年2月25日生】 一級小型船舶操縦士・特殊小型船舶操縦士・特定 免許登録日 昭和54年12月6日 免許証交付日 平成29年5月10日 （令和5年2月17日まで有効）
死傷者等	軽傷 3人（船長及び乗組員2人）
損傷	本船：船首部外板に破口 防波堤：側面に擦過傷
気象・海象	気象：天気 曇、風向 北、風力3、視界 良好 海象：波高 約0.3m
事故の経過	本船は、船長ほか2人が乗り組み、外国船舶に代納する資機材積み込みの目的で、令和2年3月7日03時30分ごろ、京浜港横浜第1区本牧ふ頭A突堤2号岸壁に向けて千葉港を出港した。 船長は、05時05分頃、横浜航路に至り、前路に視認した横浜外同防波堤の切り通しの両側に設置された緑灯と紅灯をいずれも側面標

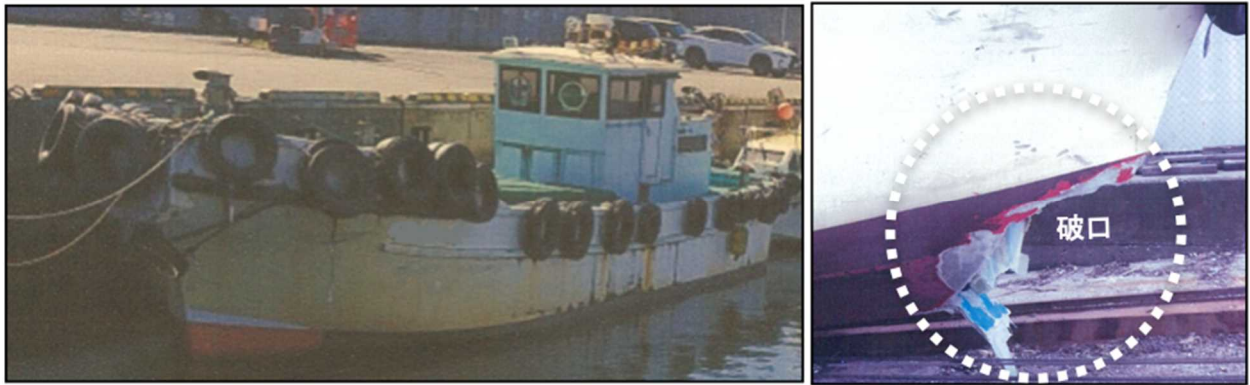
<p>識の灯浮標と思い、その間を航行することとし、以後、目視により、約17ノットの対地速力で北西進した。</p> <p>船長は、本牧ふ頭A突堤沖に至って同突堤との距離が近く感じ、右舷標識の灯浮標と思っていた紅灯を左舷直近にみて航過することとして僅かに右転した直後、05時13分ごろ、横浜外防波堤の切り通しから約5m北側に衝突した。</p> <p>本船は、船首部外板に破口を生じ、乗船者全員が軽傷を負った。</p> <p>船長は、本牧ふ頭A突堤2号岸壁で待機中の作業員に事故の発生を知らせて救急車の手配を依頼し、着岸後、同乗者2人を救急車に引き継いだのち、破口が生じた状態で代納業務を終わらせた。</p> <p>船長は、再び、本牧ふ頭A突堤2号岸壁に戻ってきたところ、海上保安庁から止め、業者のえい航で千葉港向け回航した。</p> <p>(付図1 事故発生場所概略図、写真1 本船及び損傷状況参照)</p>
<p>その他の事項</p>	<p>船長は、千葉港周辺において、約40年の代納業を営んでいたものの、今回、横浜の同業者の依頼を受けて、初めて横浜港周辺を航海した。</p> <p>船長は、今回の代納業務を行うにあたり、千葉港から横浜航路への航海については、事前に海図等の水路調査を行い、航海計器を確認しながら航行したものの、横浜航路以降については、港内航行であるので、目視で航行可能と思い、事前の水路調査を行っていなかった。</p> <p>船長は、視界は良かったものの、横浜外防波堤付近が暗くて見えず、また、レーダー及びGPSプロッターを確認していなかったため、横浜外防波堤及び切り通しの存在を認識していなかった。</p> <p>船長は、紅灯を灯浮標と思っていたので、同灯を左舷直近に見て航過しても支障ないと思った。</p> <p>船長は、事故後、レーダー及びGPSプロッター画面上に横浜外防波堤が表示されていたことに気付き、航海計器を確認していれば、本件事故の発生を防げたと思った。</p>
<p>分析</p> <p>乗組員等の関与</p> <p>船体・機関等の関与</p> <p>気象・海象等の関与</p> <p>判明した事項の解析</p>	<p>あり</p> <p>なし</p> <p>なし</p> <p>本船は、京浜港横浜第2区において、北西進中、船長が、横浜外防波堤の切り通しに設置された緑灯及び紅灯を灯浮標と思い、紅灯を左舷直近に見て航過しようとして右転したことから、同防波堤に向かう態勢となり、衝突したものと考えられる。</p> <p>船長は、千葉港から横浜航路への航海については、事前に海図等の水路調査を行い、航海計器を確認しながら航行したものの、横浜航路以降については、港内航行であり、目視で航行可能と思い、事前の水路調査を行っていなかったものと考えられる。</p>

写真1 本船及び損傷状況

<p>船長は、視界は良かったものの、横浜外防波堤及び切り通り付近が暗くて見えず、また、目視のみで見張りを行っていたことから、横浜外防波堤及び切り通しの存在を認識していなかったものと考えられる。</p> <p>船長は、紅灯を右舷標識の灯浮標とっていたことから、小型船である本船が左舷に見て直近を航過しても支障ないと思ったものと考えられる。</p>
原因	<p>本事故は、夜間、京浜港横浜第2区において、本船が北西進中、船長が、横浜外防波堤の切り通しに設置された緑灯及び紅灯を灯浮標と思い、紅灯を左舷直近に見て航過しようとして右転したため、同防波堤に向かう態勢となり、衝突したものと考えられる。</p>
再発防止策	<p>今後の同種事故等の再発防止及び被害の軽減に役立つ事項として、次のことが考えられる。</p> <ul style="list-style-type: none"> ・ 船長は、事前の水路調査並びに目視及び航海計器により、見張りを行うこと。 ・ 船長は、事故が発生した場合、負傷者の有無、船体の損傷状況等を確認するとともに、速やかに海上保安庁に通報すること。
