## 船舶事故調査報告書

令和3年2月24日

運輸安全委員会（海事専門部会）議決

事故種類	転覆
発生日時	令和元年11月30日 14時30分ごろ
発生場所	神奈川県横須賀市野比海岸南方沖 海瀬島灯台から真方位251° 1.42海里（M）付近 （概位 北緯35° 12.3′ 東経139° 42.5′）
事故の概要	ミニボート <sup>ひでまる</sup> 秀丸22は、錨泊中、転覆した。 秀丸22は、操縦者が死亡し、船外機に濡損を生じた。
事故調査の経過	令和元年12月5日、本事故の調査を担当する主管調査官（横浜事務所）ほか1人の地方事故調査官を指名した。 原因関係者からの意見聴取は、本人が本事故で死亡したため行わなかった。
事実情報 船種船名、総トン数 船舶番号、船舶所有者等 L×B×D、船質 機関、出力、進水等	ミニボート 秀丸22、総トン数なし なし、個人所有 2.88m×1.15m×0.49m、FRP ガソリン機関、1.47kW、不詳
乗組員等に関する情報	操縦者 男性 44歳 操縦免許 なし 同乗者 男性 47歳
死傷者等	死亡 1人（操縦者）
損傷	船外機に濡損
気象・海象	気象：天気 晴れ、風向 東北東、風速 約5m/s、視界 良好 海象：波高 約0.5m、水温 約18℃
事故の経過	本船は、操縦者及び友人である同乗者が乗り、釣りをを行う目的で、令和元年11月30日12時30分ごろ野比海岸南方沖の釣り場に向けて、野比海岸にある貸しポート店を出発した。 本船は、野比海岸南方沖付近で錨泊した状態で釣りを行った後、14時20分ごろ操縦者がこれから戻る旨を貸しポート店に電話連絡をした。 操縦者は後部で船尾方に向けて船外機の前に座り、同乗者が中央部の前部側に腰を掛けて前方を向き、操縦者が、船外機を始動しようとして、‘右手でリコイルスターターを引く操作’（以下「本件操作」と

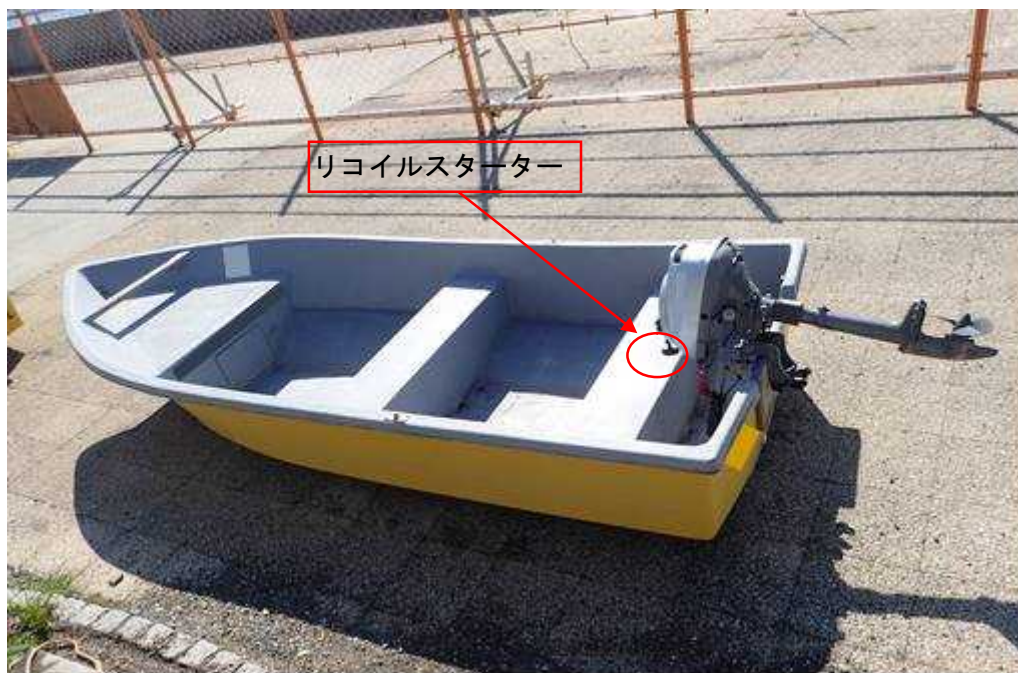
写真1 本船

<p>いう。)をしたが、船外機が始動しなかったので、本件操作を繰り返した際、強く引こうとして、座っていた体勢から中腰となり、重心が高い状態のまま、右舷側に重心が移動し、14時30分ごろ突然、船体が右舷側に大きく傾斜して転覆した。</p> <p>操縦者と同乗者は、海に投げ出され、14時45分ごろ、本船を復原させたが乗り込めず、船内は海水が一杯で排水できずにいたところ、波を受けて、再度、本船が転覆した。</p> <p>操縦者は、携帯電話を所持していたが、防水型ではなく、濡れて使用できなくなり、同乗者は防水型の携帯電話を所持していたが、身に付けていなかったため、本船が転覆した際、携帯電話を流失した。</p> <p>操縦者と同乗者は、転覆した本船の船底に<sup>つか</sup>掴まり、付近を通り掛かる船に救助されるのを待った。</p> <p>貸しボート店店主（以下店主については、「貸しボート店」を省略する。）は、15時00分ごろ帰港予定時刻になっても本船が戻って来ないので、海上を確認したところ、本船に人影が見えないので、所有しているボートで救助に向かった。</p> <p>操縦者は、助けを呼びに泳いで海岸へ向かう旨を同乗者に伝え、15時05分ごろ救命胴衣を着用した状態で泳いで付近の海岸を目指した。</p> <p>同乗者は、15時10分ごろ泳いで海岸を目指していた操縦者を見失った。</p> <p>同乗者は、15時20分ごろ転覆した本船の船底に掴まっていたところ、来援した店主のボートに引き揚げられた。</p> <p>店主は、15時45分ごろ118番通報し、通報を受けた海上保安庁、警察及び店主による操縦者の捜索が行われたが発見されず行方不明となった。</p> <p>本船は、店主のボートに<sup>い</sup>航され、野比海岸にある貸しボート店に陸揚げされた。</p> <p>操縦者は、12月1日06時45分ごろ、野比海岸東側防波堤の消波ブロック東端付近に遺体で漂着しているところを、近くを通りかかった漁船により発見され、通報を受けた消防及び警察が収容し、近くの海上保安部に搬送後、医師により死亡が確認され、溺死と検案された。</p> <p>（付図1 事故発生場所概略図、写真1 本船、写真2 事故発生場所付近 参照）</p>

<p>を強くするように指導されていた。</p> <p>同乗者は、本事故当時、操縦者が本件操作の際、体重の移動などにより、右舷側に大きく傾斜していたと思った。</p> <p>同乗者は、本船が、本事故当時の乾舷（海面から舷縁までの高さ）が30cm以下で、想像していたよりも乾舷が低いと感じており、出発時に比べて風が強まって波が高くなってきたので、船内に海水が流入しやすい状況だと思った。</p> <p>本船は、本事故当時、海面から舷縁までの高さが、船首部約0.30m、船尾部約0.28mであった。</p> <p>操縦者及び同乗者は、救命胴衣をそれぞれ着用していた。</p> <p>国土交通省海事局の「ミニボートに乗る前に知っておきたい安全知識と準備」によれば、ミニボートが安全に航行できるのは、波高は20cmまで、風速では4m/s以下が目安とされている。</p>
<p>分析</p> <p>乗組員等の関与</p> <p>船体・機関等の関与</p> <p>気象・海象等の関与</p> <p>判明した事項の解析</p>	<p>あり</p> <p>あり</p> <p>あり</p> <p>本船は、野比海岸南方沖において、錨泊中、風が強まって波が高くなる状況下、操縦者が、中腰で重心が高い状態のまま、本件操作を行ったことから、右舷側に重心が移動して船体が右舷側に大きく傾斜し、船内に海水が流入して転覆したものと考えられる。</p> <p>本船は、出発時より風が強まって波高が約0.5mと高くなっており、また、海面から舷縁までの高さが、船首部約0.30m、船尾部約0.28mの状態では乾舷が低いことから、波が乾舷を越えて、海水が流入しやすく、本件操作で操縦者の体重の移動などにより傾斜すると、浸水して転覆しやすい状態であったものと考えられる。</p> <p>操縦者の死因は、溺水であり、本船が転覆した後、救命胴衣を着用した状態で、海岸に助けを求めに泳いでいた際、溺死したものと考えられる。</p>
<p>原因</p>	<p>本事故は、本船が、錨泊中、野比海岸南方沖において、風が強まって波が高くなる状況下、操縦者が、中腰で重心が高い状態のまま、本件操作を行ったため、右舷側に重心が移動して船体が右舷側に大きく傾斜し、海水が流入したことにより発生したものと考えられる。</p>

<p>再発防止策</p>	<p>今後の同種事故等の再発防止及び被害の軽減に役立つ事項として、次のことが考えられる。</p> <ul style="list-style-type: none"> <li>・ミニボートで、船外機の始動時、リコイルスターターを操作する場合、重心が高いと、船体が大きく傾斜するので、重心の移動には十分注意して、操作すること。</li> <li>・ミニボートは、風や波の影響を受けやすいので、気象及び海象の変化に十分注意し、風が強まり、波が高くなる前に、余裕を持つ</li> </ul>

<p>て帰航を開始すること。</p> <ul style="list-style-type: none"><li>・ 転覆した場合、乗船者は、船体を離れて泳ぐことをせず、体力を消耗しないよう船体に掴まるなどして浮いた状態で救助を待つこと。</li><li>・ 防水型の携帯電話又は防水パックに入れた携帯電話を常に身に付け、落水した際の連絡手段を確保しておくこと。</li><li>・ ミニボートは、サイドフロートなどを取り付け、復原性を増加させることが望ましい。</li></ul>
--	---
