船舶事故調査報告書

令和3年3月3日

運輸安全委員会（海事専門部会）議決

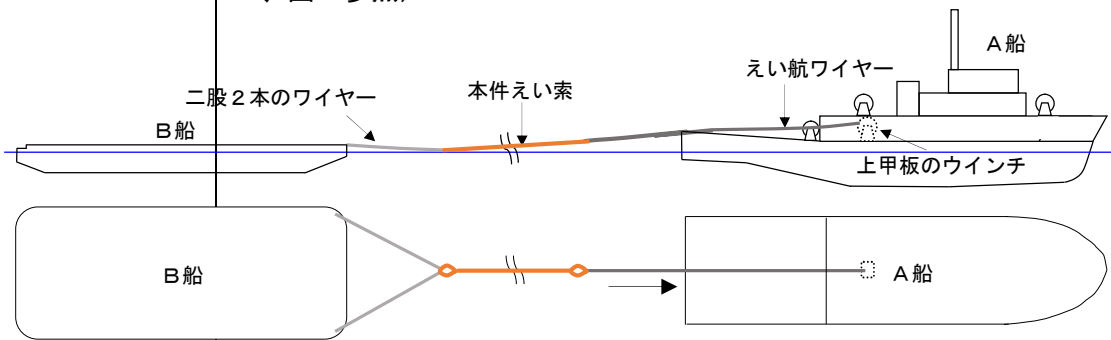
図1 A船がB船をえい航中の状態

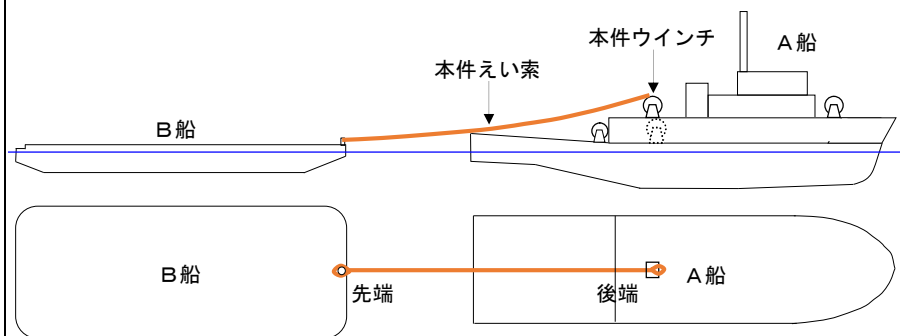
図2 A船が本件えい索のみに切り替えた状態

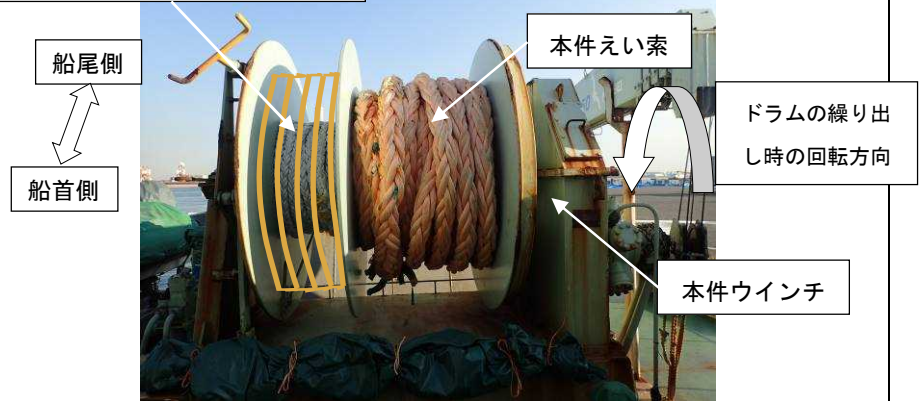
本件予備索が巻かれていた場所

甲板員Aは、本件えい索を繰り出していたところ、‘本件ウインチの右舷側ドラムに本件えい索と同方向に巻かれていた予備索’（直径約90mm、長さ約40mの化学繊維索、以下「本件予備索」という。）のアイが被せていたキャンバスからはみ出し、本件ウインチのブレーキ支柱に引っ掛かったことに気付き、繰り出し操作を停止した。(写真1、写真2、写真3参照)

写真1 本件ウインチに本件えい索及び本件予備索が巻かれていた状況
(船首方から船尾方を望む)

<ul style="list-style-type: none">・乗組員は、ウインチ操作中、索が構造物等に引っ掛かった場合、自分一人で判断せずに作業指揮者の指揮を仰ぎ、ウインチを止めた状態で外すこと。・乗組員は、えい索と予備索を同じウインチのドラムに巻いている場合には、事前に予備索の固縛状態を点検すること。
--	---

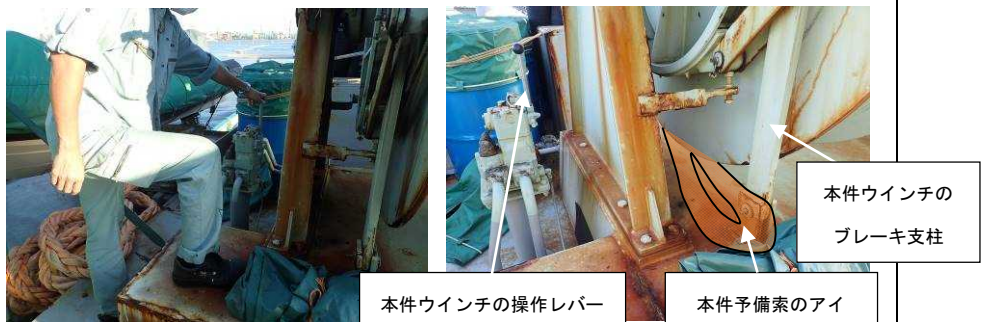
写真2 本件ウインチの操作状況

写真3 本件予備索が引っ掛かった状態

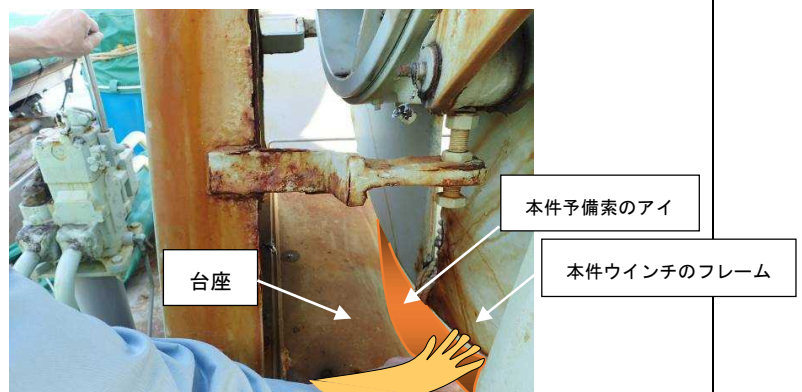
甲板員Aは、07時05分ごろ、本件予備索のアイを外そうと右手で本件予備索のアイを掴んで、左手で本件ウインチの操作レバーを巻く方向に倒したところ、本件ウインチのフレームと台座の上を動いていた本件予備索のアイとの間に右手が引き込まれて挟まり、負傷した。(写真4参照)

写真4 甲板員Aの右手が挟まれた状態 (イメージ図)

<p>甲板員Aは、付近の作業船から作業母船に引き渡され、船医の指示により同母船の搭載されたヘリコプターにより硫黄島に搬送された後、海上自衛隊のヘリコプターに移乗して東京都所在の病院に搬送され、右環指末節解放骨折及び右手第2～第5指圧挫創の怪我を負い、手術後、全治約3か月の加療が必要と診断された。</p> <p>(付図1 事故発生場所概略図、写真5 A船、写真6 B船 参照)</p>
その他の事項	<p>甲板員Aは、A船及び同型船に約3年間乗船し、出入港作業等のウインチを操作する甲板部の業務に従事していた。</p> <p>甲板員Aによれば、本件予備索は、アイにメッセンジャーロープを結び、巻き取り方向側に一周させて再度アイへ結んで縛られ、キャンバスが被せられてキャンバスのリングに紐を通して縛られていた状態であった。</p>
分析 乗組員等の関与 船体・機関等の関与 気象・海象等の関与 判明した事項の解析	<p>あり</p> <p>あり</p> <p>なし</p> <p>A船は、本件えい索を繰り出し中、本件予備索のアイが本件ウインチのブレーキ支柱に引っ掛かった際、甲板員Aが、自分で本件ウインチの操作を行えば外せると判断し、右手で本件予備索のアイを掴んで左手で本件ウインチの操作をしながら、本件予備索のアイを外そうとしたことから、本件ウインチのフレームと台座の上を動いていた本件予備索のアイとの間に右手が挟まれて負傷したものと推定される。</p> <p>本件予備索は、本件えい索と同一回転する本件ウインチのドラムに巻かれ、アイがメッセンジャーロープで固縛され、キャンバスを被せられてキャンバスのリングに紐を通して縛られていた状態であったものの、本件えい索を繰り出し中にアイの固縛が緩み、キャンバスからはみ出したものと考えられる。</p>
原因	<p>本事故は、A船が、本件えい索を繰り出し中、本件予備索のアイが本件ウインチのブレーキ支柱に引っ掛かった際、甲板員Aが、自分で本件ウインチの操作を行えば外せると判断し、右手で本件予備索のアイを掴んで左手で本件ウインチの操作をしながら、本件予備索のアイを外そうとしたため、本件ウインチのフレームと台座の上を動いていた本件予備索のアイとの間に右手が挟まれて発生したものと考えられる。</p>

再発防止策	<p>A社は、事故後に本船で船内会議を開き、ウインチの操作中に不具合が発生した場合、一旦操作を止めてから作業責任者である航海士に報告し、単独で操作を行わないことをA船乗組員に徹底指導した。</p> <p>今後の同種事故等の再発防止に役立つ事項として、次のことが考えられる。</p>
