## 船舶事故調査報告書

事故種類	転覆
発生日時	令和2年4月25日 17時00分ごろ
発生場所	愛知県 <small>にしお</small> 西尾市 <small>ころもさき</small> 衣崎漁港 <small>せんげん</small> 干間地区南方沖 吉田港豊岡東防波堤灯台から真方位234° 1,400m付近 (概位 北緯34° 46.5′ 東経137° 03.1′)
事故の概要	ミニボート（船名なし）は、右旋回中、転覆した。 ミニボートは、操縦者が落水して溺死し、同乗者が低体温症を負い、船外機に濡損を生じた。
事故調査の経過	令和2年5月20日、本事故の調査を担当する主管調査官（横浜事務所）ほか1人の地方事故調査官を指名した。 原因関係者からの意見聴取は、本人が本事故で死亡したため、行わなかった。
事実情報 船種船名、総トン数 船舶番号、船舶所有者等 L×B×D、船質 機関、出力、進水等	ミニボート（船名なし）、総トン数なし なし、個人所有 約2.5m×不詳×不詳、FRP 電動船外機、1.5kW、不詳
乗組員等に関する情報	操縦者 男性 70歳 小型船舶操縦士免許証等 不詳 同乗者 男性 47歳 操縦免許 なし
死傷者等	死亡 1人（操縦者）、軽傷 1人（同乗者）
損傷	船外機に濡損
気象・海象	気象：天気 晴れ、風向 南南東、風力 4、視界 良好 海象：海上 平穏、波高 約30cm
事故の経過	本船は、操縦者と同乗者がそれぞれ救命胴衣を着用して乗船し、釣りの目的で、令和2年4月25日15時ごろ愛知県西尾市衣崎漁港干間地区から出港して同地区南方約300mの釣り場に向かった。 本船は、釣り場に到着後、操縦者が船首を南方に向け、左舷船首からパラシュートアンカーを投入した。 本船は、同乗者は、船首部で前方を向いて釣りをを行い、操縦者は、船尾方のシートに腰掛け、船外機を使用して船首を風上に立ててい

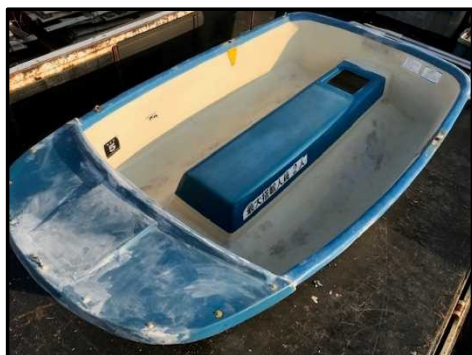
購入時

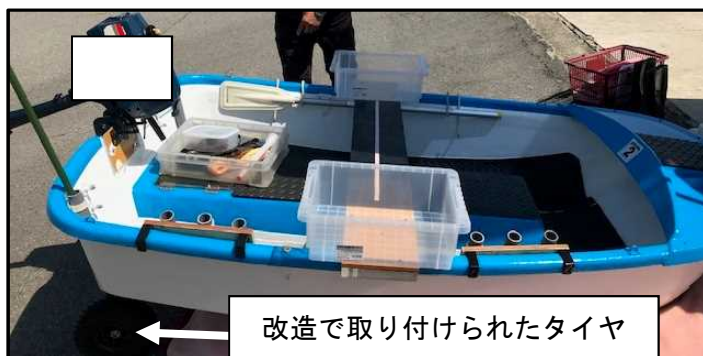
<p>た。</p> <p>操縦者は、17時00分ごろ、帰港することとし、パラシュートアンカーを右舷船尾部に立って揚収して千間地区に向け右転した際、右舷船尾方に尻もちをついた。</p> <p>本船は、その直後、右舷船尾側から海中に没し、船首が棒立ち状態となって転覆した。</p> <p>操縦者及び同乗者は、落水後、転覆した本船の船底につかまり、船体をひっくり返して復原させる作業を3回行ったものの、戻すことができず、その後、操縦者が意識を失い、本船から離れて流れて行った。</p> <p>同乗者は、操縦者の救助を行おうとしたものの、漂流する操縦者に追いつくことができずに、船底につかまって漂流して陸岸に接近したところ、同乗者の存在に気付いた釣り人が119番通報を行い、駆けつけた消防の救急隊員に救助された。</p> <p>同乗者は、救急隊員に操縦者が漂流していることを伝え、操縦者も救助された。</p> <p>操縦者は、救急車で病院に搬送された後、溺水の吸引による窒息と検案され、同乗者は、別の救急車で病院に搬送され、低体温症と診断された。</p> <p>(付図1 事故発生場所概略図、写真1 本船 参照)</p>
<p>その他の事項</p>	<p>操縦者の死因は、溺水であった。</p> <p>操縦者は、令和2年3月末、中古艇の本船を個人オークションで購入し、購入時、船外機も取り付けられておらず、整備も十分に行われていなかったため、修理の上、船尾側に車輪をつける改造等を行い、今回初めて本船を使用した。</p> <p>本船は、事故後、解体され、廃棄処分された。</p> <p>パラシュートアンカー等の積載物は、水没した。</p>
<p>分析</p> <p>乗組員等の関与</p> <p>船体・機関等の関与</p> <p>気象・海象等の関与</p> <p>判明した事項の解析</p>	<p>不明</p> <p>不明</p> <p>なし</p> <p>本船は、衣崎漁港千間地区南方沖において、改造した状態で右旋回中、転覆したものと考えられる。</p> <p>操縦者の死因は、溺水であった。</p> <p>本船の積載状況及び改造は、本船船尾部の乾舷の減少等を招き、転覆に関与したものと考えられる。</p>

修理改造後（本件出港時）

| | <ul style="list-style-type: none"><li>・ 船舶所有者は、船体改造を行う際は、安全性に十分留意すること。</li></ul> |

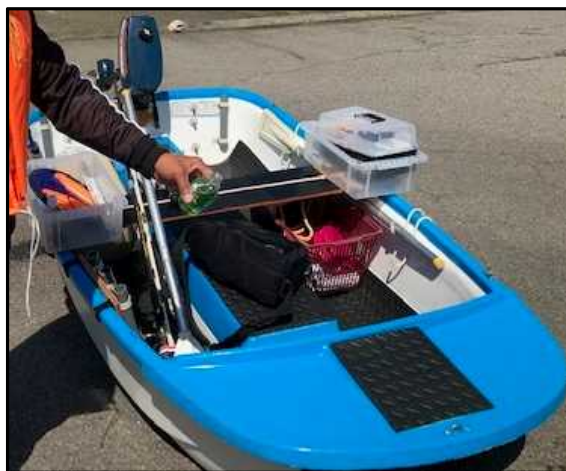
本件出港時の積載状況
