船舶事故調査報告書

令和3年2月3日

運輸安全委員会（海事専門部会）議決

事故種類	沈没
発生日時	令和2年5月6日 13時30分ごろ
発生場所	兵庫県東播磨港二見地区南西方沖 東播磨港別府東防波堤灯台から真方位127° 1,700m付近 (概位 北緯34° 41.3′ 東経134° 51.1′)
事故の概要	プレジャーボート海王あね丸は、他の船舶によって被えい航中、船内に浸水し、沈没した。
事故調査の経過	令和2年5月22日、本事故の調査を担当する主管調査官（神戸事務所）を指名した。 原因関係者から意見聴取を行った。
事実情報 船種船名、総トン数 船舶番号、船舶所有者等 L×B×D、船質 機関、出力、進水等	プレジャーボート 海王あね丸、4.2トン 260-48398兵庫、医療法人社団まつもと歯科医院 9.05m (Lr) × 2.69m × 1.33m、FRP ディーゼル機関、243.00kW、平成28年1月
乗組員等に関する情報	船長 男性 61歳 一級小型船舶操縦士 免許登録日 平成21年10月16日 免許証交付日 平成31年3月25日 (令和6年11月4日まで有効)
死傷者等	なし
損傷	主機等に濡損（全損）
気象・海象	気象：天気 晴れ、風向 南西、風力 2、視界 良好 海象：波高 約0.5m、潮汐 下げ潮末期、水温 約18℃
事故の経過	本船は、船長が1人で乗り組み、同乗者1人を乗せ、令和2年5月6日07時00分ごろ兵庫県高砂市所在のマリーナを出航し、明石海峡周辺で釣りを行った後、11時30分ごろ帰航の途についた。 本船は、明石市江井ヶ島港南西方沖を北西進中、同航していた遊漁船（以下「本件遊漁船」という。）が前方で停船し、船長がその様子から本件遊漁船のプロペラに浮遊物が絡んだのかもしれないと思っていたところ、突然推進力がなくなり停船した。 船長は、主機関を中立運転とし、舵機室のハッチカバーを開け、同室内中央の囲壁で分けられた区画（以下「本件区画」という。）の船

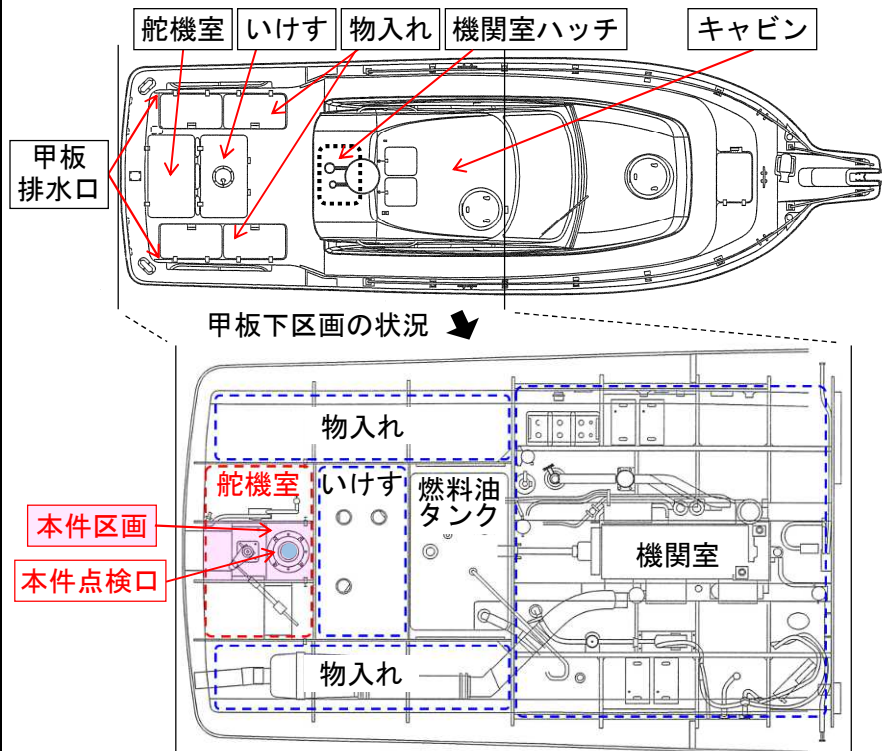
図 1 舵機室、本件区画及び本件点検口の配置

底に備えられたプロペラ点検口（以下「本件点検口」という。）のガラス窓越しにプロペラに浮遊ロープが絡んでいることを確認した。
 (図 1 参照)

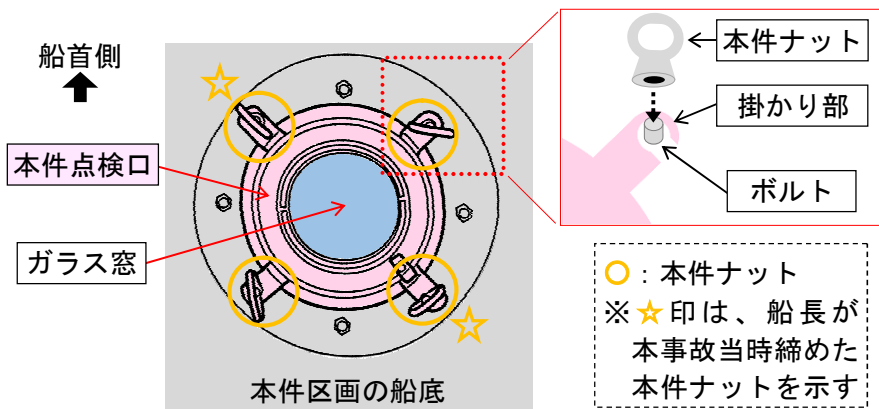
図2 本件点検口及び本件ナット

船長は、本件遊漁船の船尾部にとったえい航索を本船の船首部のクリートに係止し、12時10分ごろ約5ノットの対地速力で本船のえい航が開始された後、本件区画内の海水に手を入れて本件ナットを締めようとしたが、本件点検口から流入する海水によって水面が揺らいで手元が見えづらく、手探りで何とか2か所の本件ナットを締めた。
 (図 2 参照)

船長は、えい航開始後に締めた2か所の本件ナットは締付けが十分ではなかったかもしれないと本事故後に思った。

<p>水が本件点検口から舵機室及び後部甲板上に流入するとともに船尾側から沈下し、機関室に浸水して沈没したものと考えられる。</p> <p>船長は、浮遊ロープを取り除く目的で本件点検口を開け、えい航開始後に本件点検口を閉じようとしたことから、本件点検口から流入する海水が支障となり、本件ナットを適切に締めることができず、本件点検口が完全に閉じられていなかったものと考えられる。</p> <p>本船は、船尾側から沈下し、船尾部両舷の甲板排水口が海面下に没して後部甲板上に海水が滞留するようになったことから、同海水が後部甲板とキャビン両舷の甲板との境界部に設けられた機関室換気口から機関室に流入したものと考えられる。</p>
原因	<p>本事故は、本船が、東播磨港二見地区南西方沖において、本件点検口が完全に閉じられておらず、海水が本件点検口から船内に流入する状態で本件遊漁船によって被えい航中、船長が、排水作業を行いながらえい航すれば危険な状態にはならないと考え、被えい航を続けたため、海水が本件点検口から舵機室及び後部甲板上に流入するとともに船尾側から沈下し、機関室に浸水して沈没したものと考えられる。</p>
再発防止策	<p>今後の同種事故等の再発防止及び被害の軽減に役立つ事項として、次のことが考えられる。</p> <ul style="list-style-type: none"> ・ 船長は、プロペラ点検口を開けた場合は、航行前に確実に閉じること。また、プロペラ点検口が完全に閉じられていない状態で航行やえい航を行わないこと。 ・ 船長は、製造会社の取扱説明書に従い、適切にプロペラ点検口を使用すること。 ・ 運航不能となった場合は、速やかに海上保安庁に救助要請を行うこと。

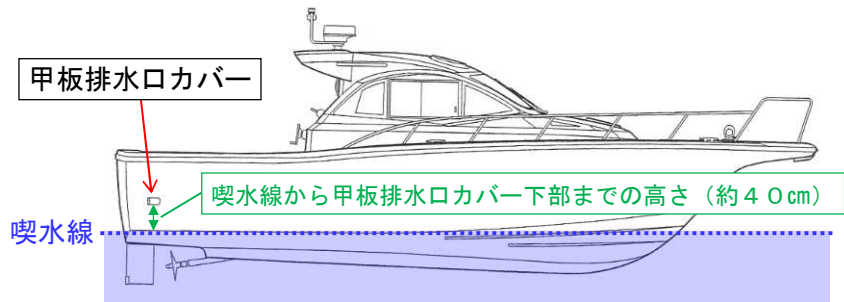
図3 本事故当時の喫水の状況

本船は、本事故当時、容量300ℓの燃料油タンクに軽油約200ℓを積載し、後部甲板のいけずに海水を張り、停船時、喫水が船首約0.6m、船尾約0.8mで、喫水線から船尾部両舷外板に備えられた甲板排水口カバー下部までの高さが約40cmであった。(図3参照)

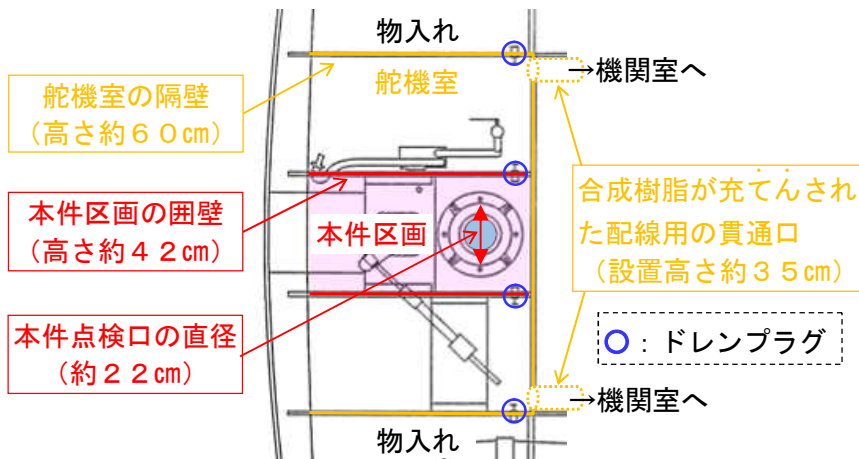
図4 同型船の舵機室の状況

- (1) 舵機室の隔壁の高さが約60cm、本件区画の囲壁の高さが約42cm、本件点検口の直径が約22cmであった。
- (2) 舵機室の船首側隔壁の両舷端には船底からの高さが約35cmとなる位置に機関室に通じる配線用の貫通口が設けられ、同貫通口内には合成樹脂が充てんされていた。

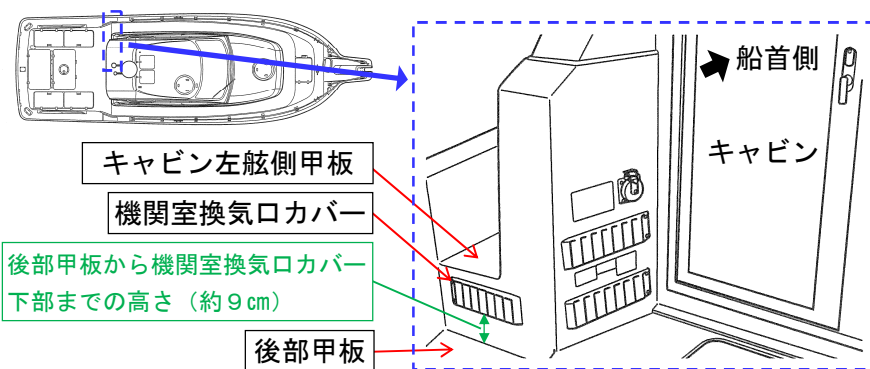
図5 同型船の機関室換気口の状況

(3) 後部甲板とキャビン両舷の甲板との境界部に機関室換気口が設けられており、後部甲板から同換気口に備えられたカバー下部までの高さが約9cmであった。
