## 船舶事故調査報告書

事故種類	乗組員死亡
発生日時	令和2年5月2日 07時00分ごろ
発生場所	石川県金沢港 金沢港金石西防波堤灯台から真方位317° 1km付近 （概位 北緯36° 36.8′ 東経136° 34.4′）
事故の概要	漁船海生丸は、漁場に設置した漁具を回収する目的で出航し、船長が落水して死亡した。
事故調査の経過	令和2年5月7日、本事故の調査を担当する主管調査官（神戸事務所）ほか1人の地方事故調査官を指名した。 原因関係者からの意見聴取は、本人が本事故で死亡したため、行わなかった。
事実情報 船種船名、総トン数 船舶番号、船舶所有者等 L×B×D、船質 機関、出力、進水等	漁船 海生丸、0.97トン IK3-14165（漁船登録番号）、個人所有 4.87m (Lr) × 1.45m × 0.63m、FRP ガソリン機関、30馬力（動力漁船登録票による）、昭和55年3月20日
乗組員等に関する情報	船長 男性 94歳 一級小型船舶操縦士・特殊小型船舶操縦士・特定 免許登録日 昭和50年6月6日 免許証交付日 平成28年8月24日 （令和4年8月10日まで有効）
死傷者等	死亡 1人（船長）
損傷	なし
気象・海象	気象：天気 晴、風向 南西、風力 2、視界 良好 海象：うねり 波向西、波高約1.5m、潮汐 上げ潮の中央期、潮流 北東流約1.0ノット、水温 約13～14℃ 石川県には、5月2日04時31分に強風注意報が発表され、本事故当時も継続中であった。
事故の経過	本船は、船長（以下「本件船長」という。）が1人で乗り組み、‘金沢市西方沖の漁場’（以下「本件漁場」という。）に設置したままであった‘いいだこの貝殻漁で使用する残り3分の1の漁具’（以下「本件漁具」という。）を回収する目的で、令和2年5月2日06時00

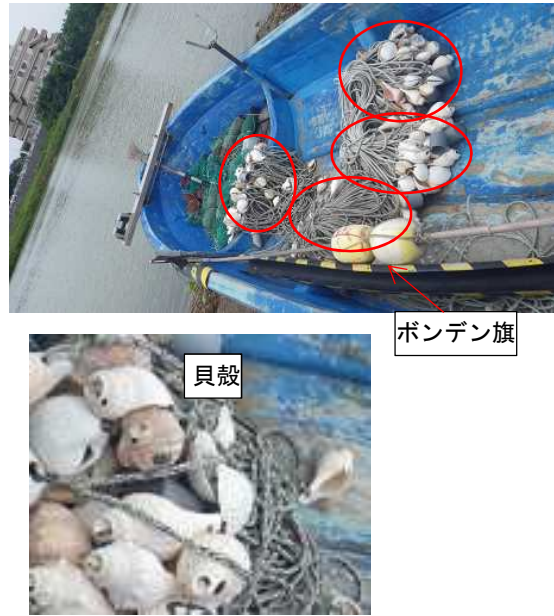
写真2 本件漁具

4把分の縄仕掛けがコイルされている状況

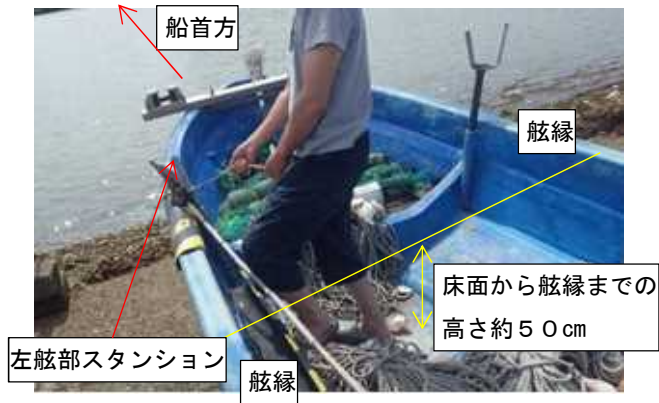
写真3 本件漁具の回収状況（再現）

<p>気象・海象等の関与 判明した事項の解析</p>	<p>不明</p> <p>本件船長は、溺水した。</p> <p>本件船長は、波高約 1.5 m のうねりのある状況下、本件漁場において本件漁具を回収中、落水したものと考えられる。</p> <p>本件船長は、本船から約 1 M 離れた海上で発見されたことから、落水して漂流中、溺死したものと考えられる。</p> <p>本件船長は、本件漁具を左舷船首方から回収し、本件結び目の絡まりを引き揚げた後、錨索を固定したことから、本船が左舷部スタンションを中心に傾き、バランスを崩した可能性があるものと考えられる。</p>
<p>原因</p>	<p>本事故は、本件船長が、波高約 1.5 m のうねりのある状況下、本件漁具を回収中、落水したことにより発生したものと考えられる。</p>
<p>再発防止策</p>	<p>本件組合担当者は、本件船長が救命胴衣を着用して浮いているところを発見されたので、本事故後、組合員に改めて救命胴衣着用の周知、徹底を行った。</p> <p>今後の同種事故等の再発防止及び被害の軽減に役立つ事項として、次のことが考えられる。</p> <ul style="list-style-type: none"> <li>・ 和船型の船長は、防水型又は防水パックに入れた携帯電話を携行して緊急時の連絡手段を確保し、落水した場合に備え、縄ばしご等を準備しておくことが望ましい。</li> <li>・ 和船型の船長は、うねりのある状況下、出航を控えることも考慮に入れ、出航後、十分に注意して作業に当たるとともに、結び目の絡まりをほどく作業等、入航後に行うことができる作業に関しては、入航後に行うことが望ましい。</li> </ul>
