船舶事故調査報告書

事故種類	衝突（灯浮標）
発生日時	令和2年3月26日 19時10分ごろ
発生場所	徳島県阿南市富岡港 富岡港防砂堤灯台から真方位289°920m付近 （概位 北緯33°55.7′ 東経134°42.1′）
事故の概要	漁船愛里丸は、西進中、灯浮標に衝突した。 愛里丸は、船長が負傷し、船首部に擦過傷を生じ、灯浮標は、本体側面に擦過痕を生じた。
事故調査の経過	令和2年4月14日、本事故の調査を担当する主管調査官（神戸事務所）ほか1人の地方事故調査官を指名した。 原因関係者から意見聴取を行った。
事実情報 船種船名、総トン数 船舶番号、船舶所有者等 L×B×D、船質 機関、出力、進水等	漁船 愛里丸、0.4トン TO3-21879（漁船登録番号）、個人所有 5.24m(Lr)×1.77m×0.63m、FRP ガソリン機関、60kW、平成20年3月24日
乗組員等に関する情報	船長 男性 38歳 二級小型船舶操縦士・特殊小型船舶操縦士・特定 免許登録日 平成10年4月7日 免許証交付日 平成30年3月26日 （令和5年12月1日まで有効）
死傷者等	軽傷 1人（船長）
損傷	本船 船首部に亀裂 灯浮標 本体側面に擦過痕
気象・海象	気象：天気 晴れ、風向 南東、風力 2、視界 良好 海象：海上 平穏、潮汐 上げ潮の末期 日没時刻：18時18分ごろ 月齢：1.6
事故の経過	本船は、船長が1人で乗り組み、富岡港の防砂導流堤から岩津磯付近の漁場でのしらすうなぎ漁を一旦終了し、令和2年3月26日19時00分ごろ、富岡水門を経由し、‘那賀川の河口にある別の漁場’（以下「本件漁場」という。）に移動する目的で、法定灯火を表示して移動を開始した。

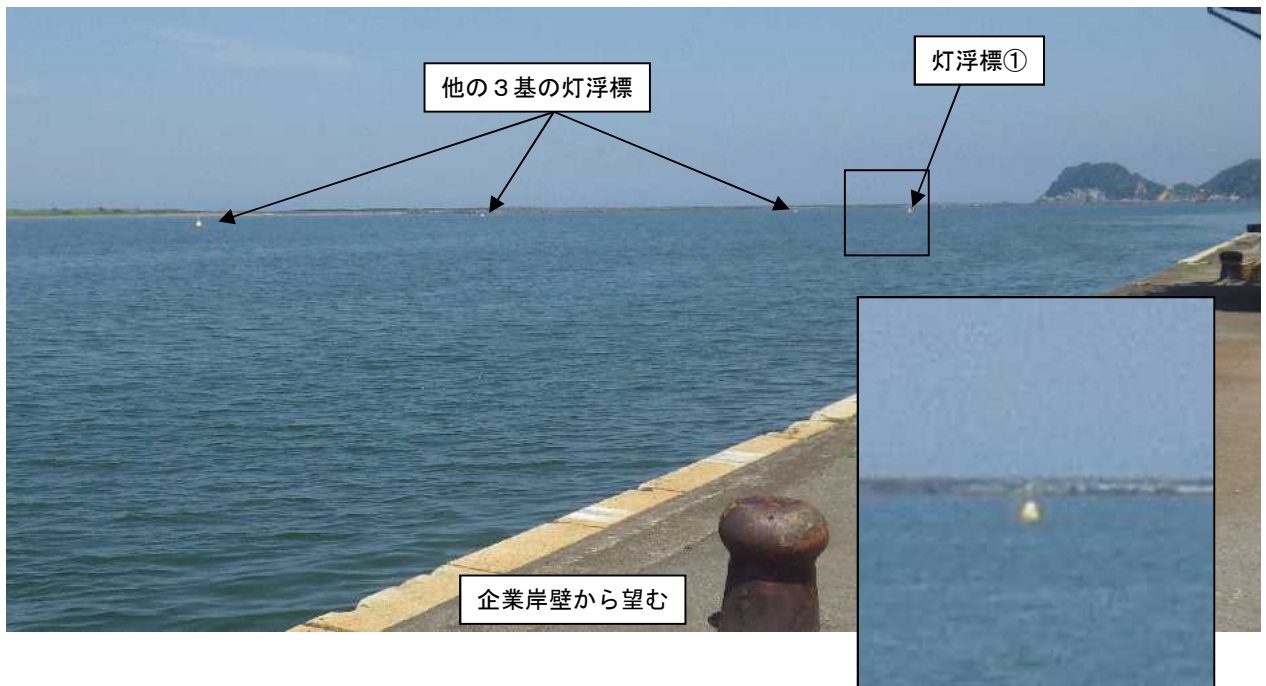
写真2 本件浅瀬

<p>徳島県は、本事故発生の連絡を受けるまで仮の標識灯が消灯していることに気付いていなかった。</p> <p>本件浅瀬の存在を示す灯浮標は、本事故時、灯浮標①が消灯し、他の3基の灯浮標が点灯していた。</p> <p>灯浮標①及び他の3基の灯浮標は、それぞれ、黄色で浮体径が約1m、灯高が約2.3mであり、灯色が黄光、灯質が毎4秒に1閃光、光達距離が約5.5kmであった。</p> <p>灯浮標①の取扱説明書によると、保守点検について、以下のとおり記載されていた。</p> <p>蓄電池電圧の点検により異常の早期発見、または消灯事故の防止が可能です。</p> <p>通常太陽電池で充電されていますので、交換の必要はありませんが、蓄電池自体の寿命が3～4年ですので、この年数を目安に交換してください。</p> <p>本事故時、企業岸壁に接岸中の貨物船はなかった。</p> <p>本船は、GPSプロッター及びレーダーを設置していなかった。</p> <p>船長は、23歳ごろから、夜間を含めて幾度も本件海域を航行した経験を有していた。</p>
<p>分析</p> <p>乗組員等の関与</p> <p>船体・機関等の関与</p> <p>気象・海象等の関与</p> <p>判明した事項の解析</p>	<p>あり</p> <p>なし</p> <p>なし</p> <p>本船は、富岡港において、派川那賀川を西進中、船長が、船位を目測しながら航行し、出航漁船を認めて本件水路に向かう際、灯浮標①が消灯していたことから、灯浮標①に向かっていることに気付かず、灯浮標①に衝突したものと推定される。</p> <p>船長は、出航漁船を認めて本件水路に向かう際、出航漁船と本件水路で左舷対左舷で通過しようとして航行していたことから、本件浅瀬に寄って航行していたものと考えられる。</p> <p>船長は、毎日通航する場所で、他の灯浮標の位置及び陸岸の灯りを参考にして支障なく航行していたものの、船位を目測して航行を続けたことが、灯浮標①に向かっていることに気付かなかったことに関与していた可能性があるものと考えられる。</p> <p>徳島県は、令和元年12月9日、灯浮標①が消灯している連絡を受けて、灯浮標①に仮の標識灯を設置したのち、本事故発生の連絡を受けるまで仮の標識灯の消灯に気付いていなかったことから、夜間、本件浅瀬の位置を正しく明示されていなかったものと推定される。</p> <p>灯浮標①は、太陽電池による充電で交換の必要がなかったものの、蓄電池の寿命が3～4年であったことから、平成17年3月に設置された以後、電圧が低下し、消灯していたものと考えられる。</p>

<p>原因</p>	<p>本事故は、夜間、富岡港において、本船が派川那賀川を西進中、船長が、船位を目測しながら航行し、出航漁船を認めて本件水路に向かう際、灯浮標①が消灯していたため、灯浮標①に向かっていることに気付かず、灯浮標①に衝突したものと推定される。</p>
<p>再発防止策</p>	<p>本事故後、徳島県は、本件浅瀬に設置した灯浮標について、定期点検及び関係機関からの通報により、灯浮標の不具合を早期に発見し、速やかに対処する必要があるため、次の措置を講じた。</p> <p>(1) 仮灯浮標の設置</p> <p>(2) 職員による月 1 回以上の点灯状況確認</p> <p>(3) 関係機関との連携：海上保安部や最寄りの漁協に灯浮標の故障を発見した際の通報を依頼</p> <p>今後の同種事故等の再発防止に役立つ事項として、次のことが考えられる。</p> <ul style="list-style-type: none"> ・ 船長は、慣れた海域であっても、港内及び前路に障害物が点在する海域を航行する際、障害物等の状況確認及び船位の確認に努め、十分注意して航行すること。 ・ 小型船舶は、夜間、港内及び前路に障害物が点在する海域を航行する際、目測だけでは誤差が生じるので、GPSプロッター及びレーダー等の航海計器を装備し、障害物の確認及び船位確認に活用すること。 ・ 灯浮標に異状を認めた者は、直ちに海上保安庁又は管理者に連絡すること。 ・ 灯浮標の管理者は、蓄電池の電圧を定期的に測定するなど灯浮標の保守点検を行うこと。 ・ 灯浮標の管理者は、灯浮標の不具合を認めた場合、及び不具合への対処を採った場合には、付近を航行する船舶が安全に航行できるように、遅滞なく関係各所に周知すること。
