船舶事故調査報告書

船種 船名 コンテナ船 APL PUSAN
IMO番号 9234123
総トン数 25,305トン

船種 船名 貨物船 晶徳丸
船舶番号 136463
総トン数 391トン

事故種類 衝突
発生日時 令和元年10月15日 04時22分32秒ごろ
発生場所 神奈川県横須賀市横須賀港北東方沖の浦賀水道航路
第2海堡灯台から真方位317° 1.3海里付近
(概位 北緯35° 19.7' 東経139° 43.4')

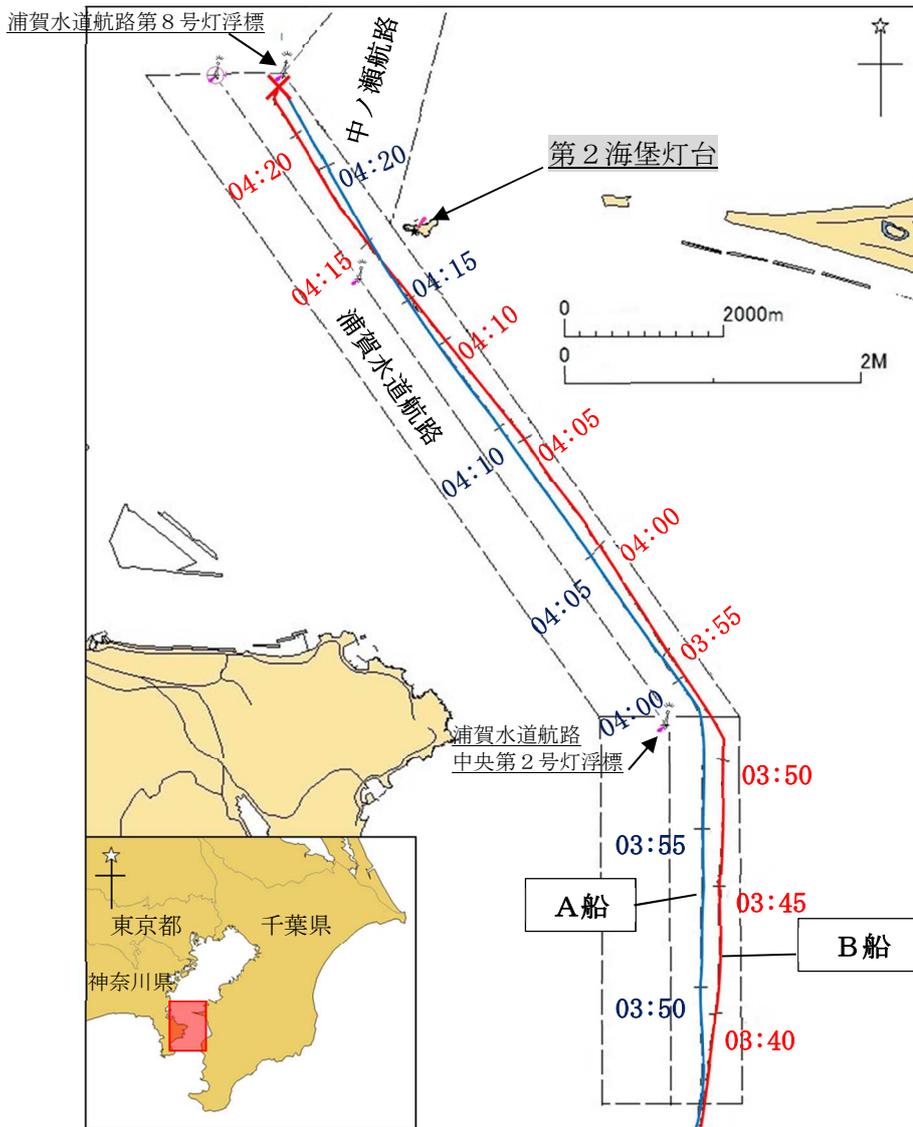
図1 A船及びB船のレーダー記録による航跡

合成装置により合成処理（図形表示化処理）したレーダー映像の追尾記録’（以下「レーダー記録」という。）によれば、令和元年10月15日03時30分04秒～04時22分34秒の間における APL PUSAN（以下「A船」という。）及び晶徳丸（以下「B船」という。）の運航の経過は、それぞれ表1及び表2のとおりであった。

なお、対地針路は真方位（以下同じ。）であり、船位は、レーダー映像上の物標の中心位置を計測したものであり、船型及びレーダー反射角度等により船舶の実中心位置とは異なる。また、レーダー映像合成装置により合成処理して表示装置に表示される時間と船舶の実位置の時間には、コンピュータ処理時間の関係で15秒から25秒程度の遅延があるので、平均値である約20秒を遅延時間として修正した。（図1 参照）

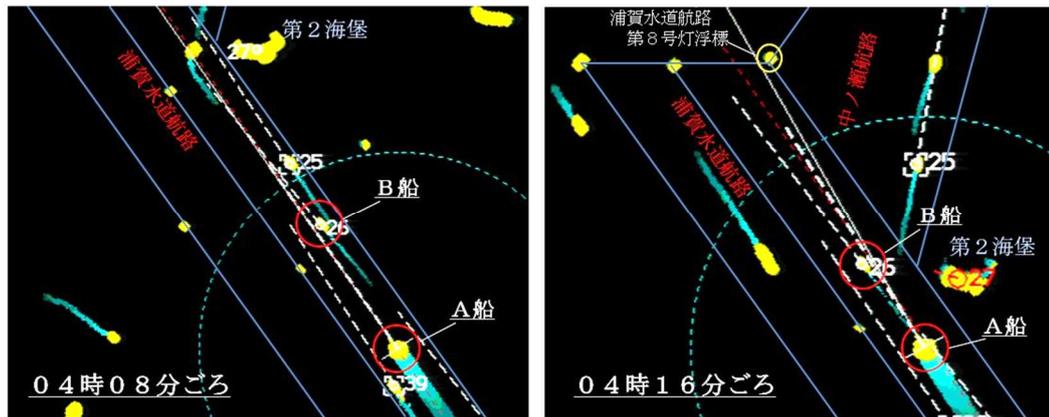
図2 A船のS-VDRに記録されたレーダー画像

水先人Aは、B船が第2海堡南西方を通過しても中ノ瀬航路に向けて右転しておらず、北西進を続けているのを認め、04時16分ごろA船の針路をB船の右舷方に向けて約325°から約332°に変針するよう指示した。

水先人Aは、04時19分ごろ、B船が針路を約325°に戻したことに気づき、当初の予定より航過距離が小さくなるが、浦賀水道航路北口に向けて北西進を続けているので、中ノ瀬航路に向けて右転することはない、無難に追い越すことができると思い、B船の右舷側を追い越す態勢で北西進を続けた。

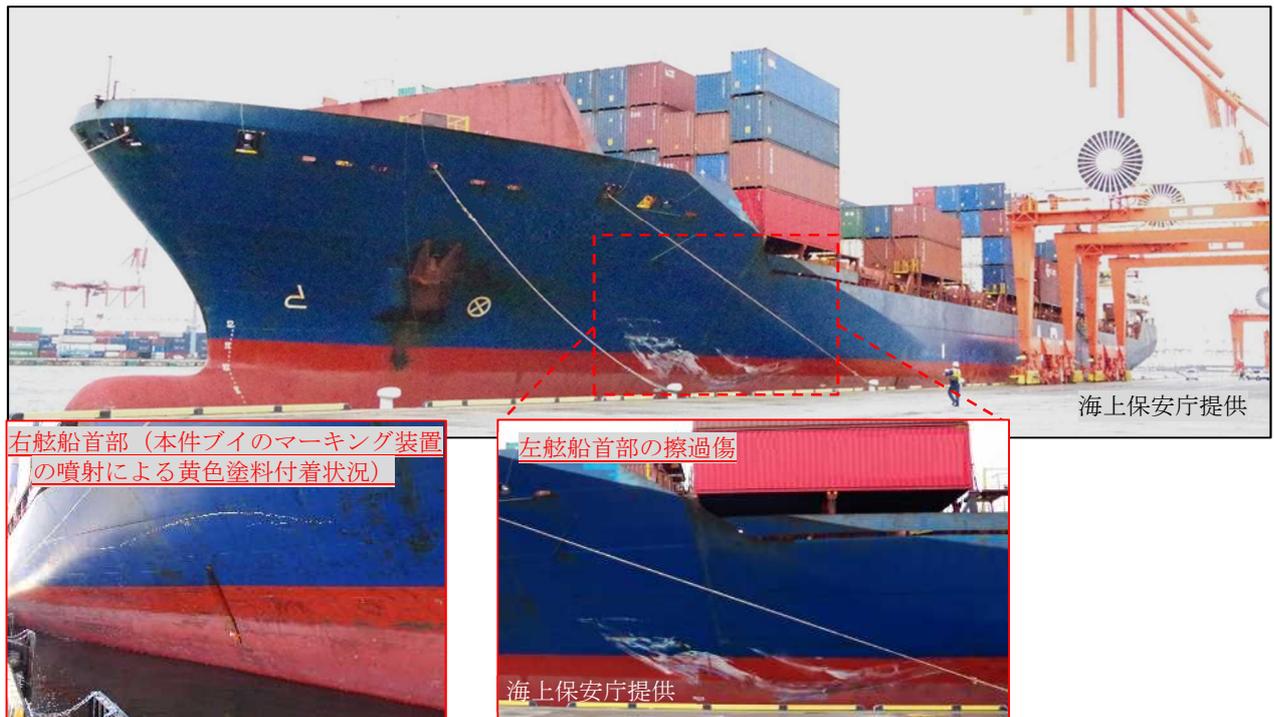
写真1 A船の損傷状況

船長Aの口述及び海上保安庁の回答書によれば、左舷船首部外板に凹損及び
擦過傷、右舷船首部外板に擦過傷を生じた。(写真1参照)

- (1) A船は、左舷船首部外板に凹損及び擦過傷、右舷船首部外板に擦過傷を生じた。
- (2) B船は、船首部ブルワークに圧壊、前部マストに折損を生じた。
- (3) 本件ブイは、防護枠等に曲損、マーキング装置センサの折損等を生じた。

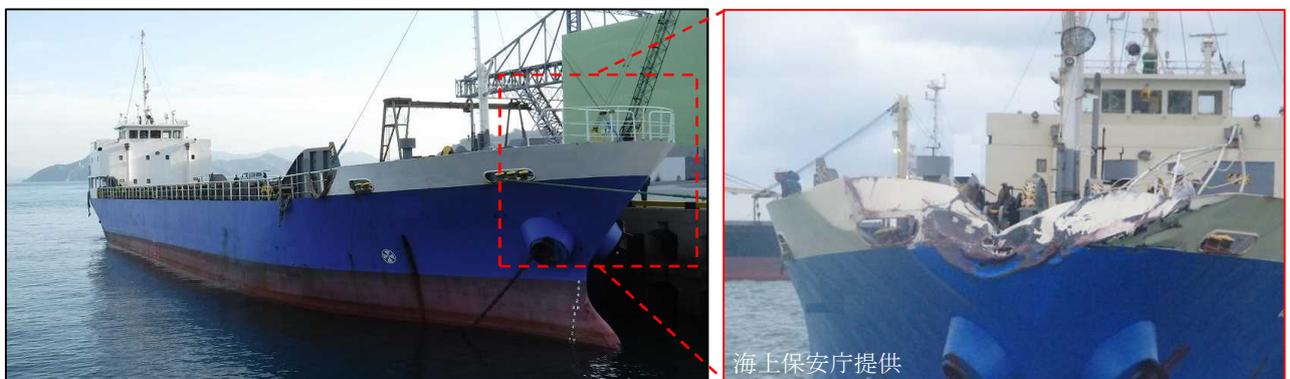
写真2 B船の損傷状況

航海士B₁の口述及び海上保安庁の回答書によれば、船首部ブルワークに圧壊、前部マストに折損を生じた。（写真2参照）

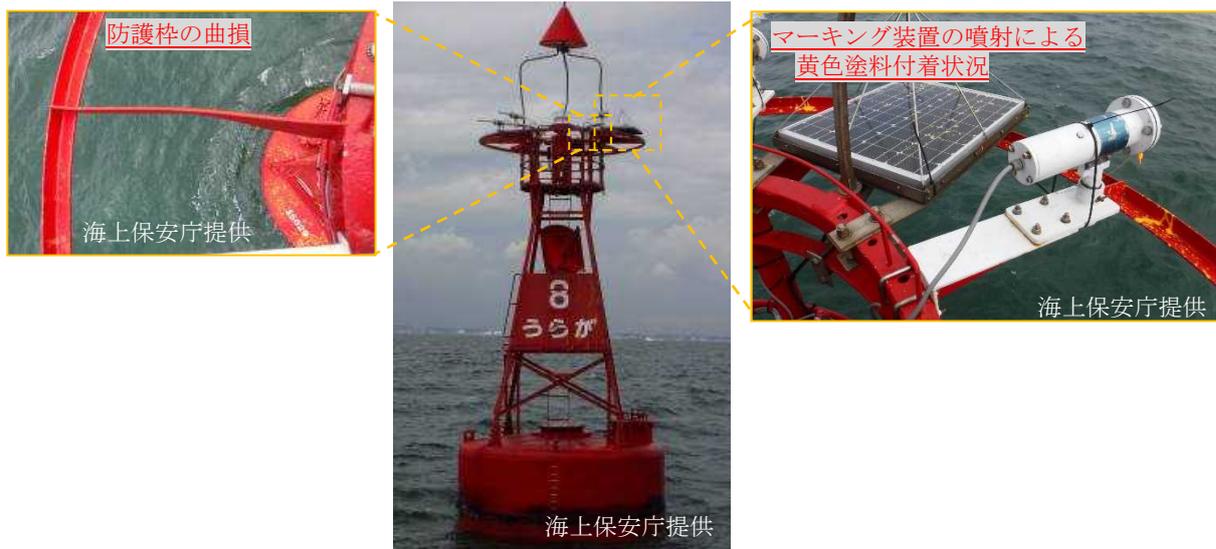
写真3 本件ブイの損傷状況

海上保安庁の回答書によれば、防護枠等に曲損、マーキング装置センサの折損等を生じた。（写真3参照）

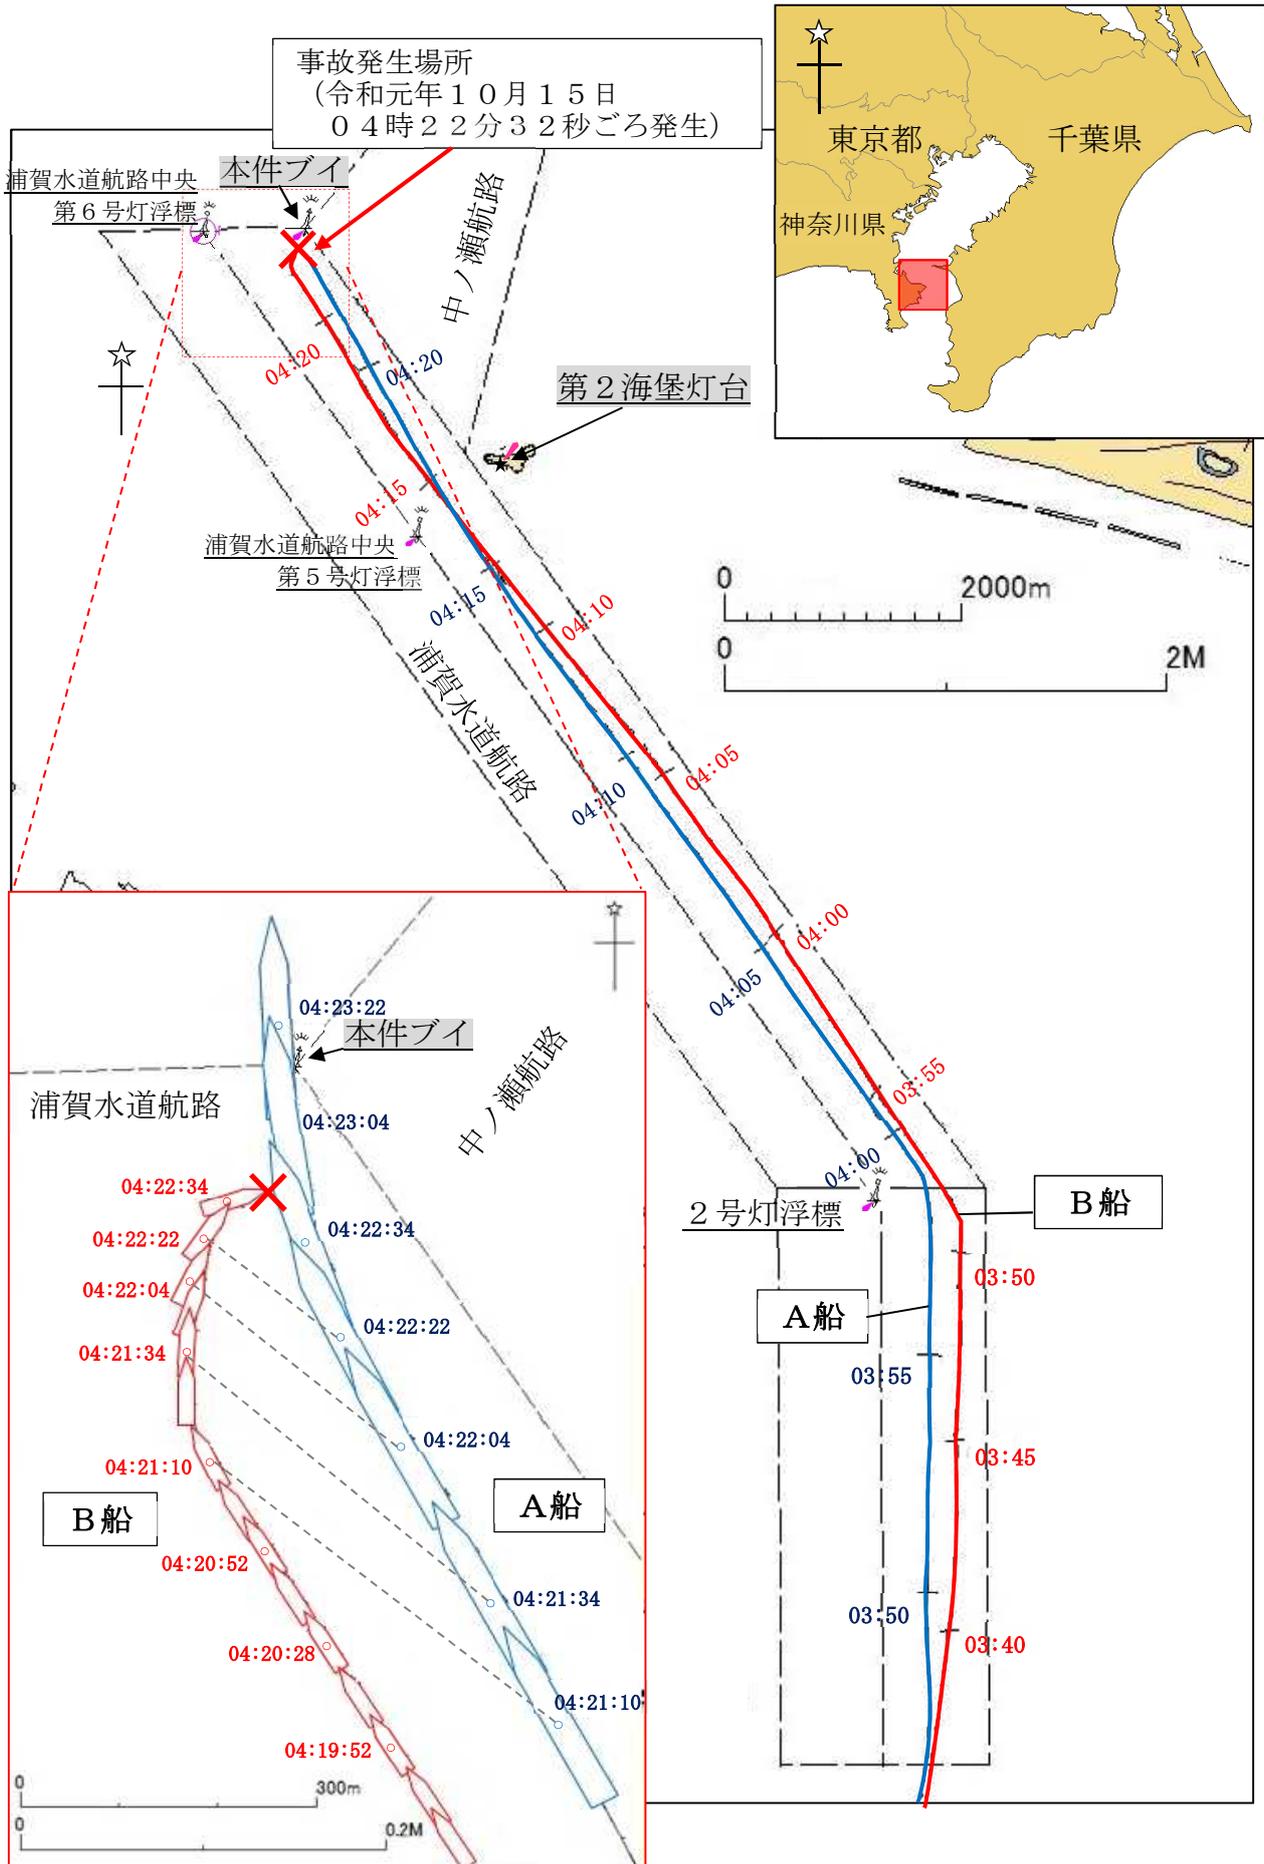
付図1 推定航行経路図

(付図1 推定航行経路図、付表1 A船のS-VDR音声記録(抜粋)及び東京
マーチスのVHF交信記録(抜粋) 参照)
