船舶事故調査報告書

令和3年2月24日
 運輸安全委員会（海事専門部会）議決
 委員 佐藤 雄二（部会長）
 委員 田村 兼吉
 委員 岡本 満喜子

事故種類	乗組員死亡
発生日時	令和2年4月18日 02時00分ごろ
発生場所	富山県氷見市宇波漁港東南東方沖 宇波港東防波堤灯台から真方位103°360m付近 （概位 北緯36°54.6′ 東経137°01.6′）
事故の概要	漁船第三昭栄丸は、定置網に着けた状態で漁獲作業中、甲板員が落水して溺死した。
事故調査の経過	令和2年4月21日、本事故の調査を担当する主管調査官（神戸事務所）ほか1人の地方事故調査官を指名した。 原因関係者から意見聴取を行った。
事実情報 船種船名、総トン数 船舶番号、船舶所有者等 L×B×D、船質 機関、出力、進水等	漁船 第三昭栄丸、0.9トン TY3-4850（漁船登録番号）、個人所有 6.75m(Lr)×2.30m×0.65m、FRP ガソリン機関、30kW（動力漁船登録票による）、平成29年4月23日
乗組員等に関する情報	船長 男性 51歳 一級小型船舶操縦士・特殊小型船舶操縦士・特定 免許登録日 平成16年10月7日 免許証交付日 令和元年8月8日 （令和6年10月6日まで有効） 甲板員A 男性 58歳 一級小型船舶操縦士・特殊小型船舶操縦士・特定 免許登録日 昭和58年3月15日 免許証交付日 平成29年8月3日 （令和5年3月25日まで有効）
死傷者等	死亡 1人（甲板員A）
損傷	なし
気象・海象	気象：天気 小雨、風向 西北西、風力 1、視界 良好 海象：海上 平穏、水温 約12℃
事故の経過	本船は、船長及び甲板員Aほか1人（以下「甲板員B」という。）が乗り組み、令和2年4月18日01時40分ごろ宇波漁港を出港し、宇波漁港東南東方沖に設置された小型定置網（以下「本件定置

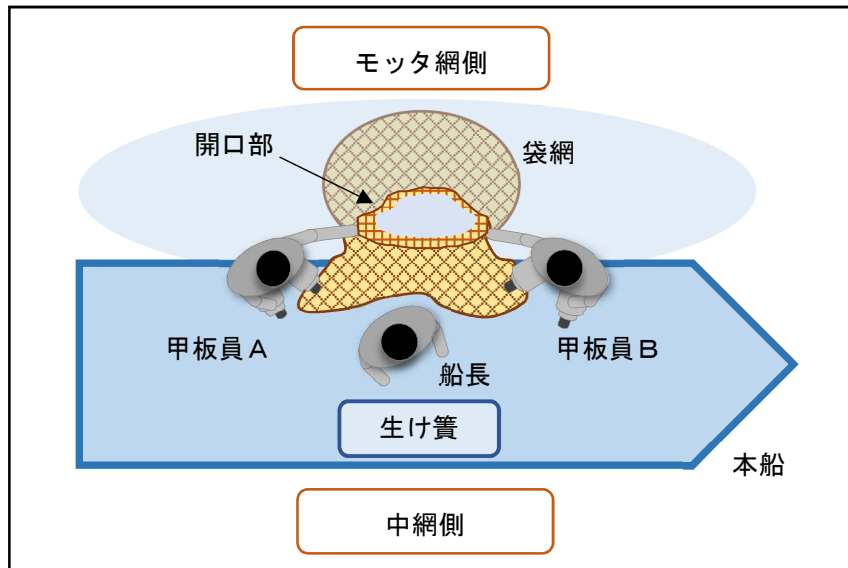
本船は、船長が、作業灯を点灯させ、甲板員2人と協力してモッタ網を左舷側から引き寄せて船内に揚網していき、モッタ網先端部の袋網を海中に残した状態とし、縛ってあった袋網の先端部を解き、甲板員Aが左舷中央部の船尾側舷縁に腰を掛けた姿勢で左手で袋網先端の開口部を、甲板員Bが左舷中央部の船首側舷縁に腰を掛けた姿勢で右手で袋網先端の開口部を、それぞれが持って広げた。(図1 参照)

図1 甲板員Aが袋網を左手で持っていた状況
