船舶事故調査報告書

事故種類	乗揚
発生日時	令和2年6月12日 23時28分ごろ
発生場所	京都府舞鶴市博奕岬 ^{ぼくち} 北方沖 博奕岬灯台から真方位008° 1,300m付近 （概位 北緯35°33.6′ 東経135°20.6′）
事故の概要	遊漁船 ^{ヤマザキ} YAMAZAKIは、帰航中、定置網に乗り揚げた。 YAMAZAKIは、プロペラ翼の曲損等を生じ、また、定置網は、網を形成する側張 ^{がわばり} ワイヤの破損等を生じた。
事故調査の経過	令和2年6月18日、本事故の調査を担当する主管調査官（神戸事務所）ほか1人の地方事故調査官を指名した。 原因関係者から意見聴取を行った。
事実情報 船種船名、総トン数 船舶番号、船舶所有者等 L×B×D、船質 機関、出力、進水等	遊漁船 YAMAZAKI、9.7トン 290-57288京都、個人所有 14.89m (Lr) × 3.64m × 1.09m、FRP ディーゼル機関、382.45kW、平成15年9月
乗組員等に関する情報	船長 男性 71歳 一級小型船舶操縦士・特殊小型船舶操縦士・特定 免許登録日 平成7年10月31日 免許証交付日 平成27年1月16日 （令和2年10月30日まで有効）
死傷者等	なし
損傷	本船 プロペラ翼及びブラケットの曲損 定置網 側張ワイヤ及び運動場の網の破損
気象・海象	気象：天気 曇り、風向 南西、風力 1、視界 良好 海象：海上 平穏、潮汐 下げ潮の中央期、潮流 微弱な東流
事故の経過	本船は、船長が1人で乗り組み、釣り客8人を乗せ、令和2年6月12日13時30分ごろ舞鶴市舞鶴港を出港し、同市冠島 ^{かんむり} 周辺で釣りを行い、23時00分ごろ冠島南東方沖の釣り場を発進して帰航の途につき、釣り客が船室で休息していた。 船長は、操舵室の操縦席に腰を掛け、レーダーを作動させ、GPSプロッターの画面を確認しながら、博奕岬北方沖に設置された定置網（以下「本件定置網」という。）の西方沖を航行する目的で、‘本件定

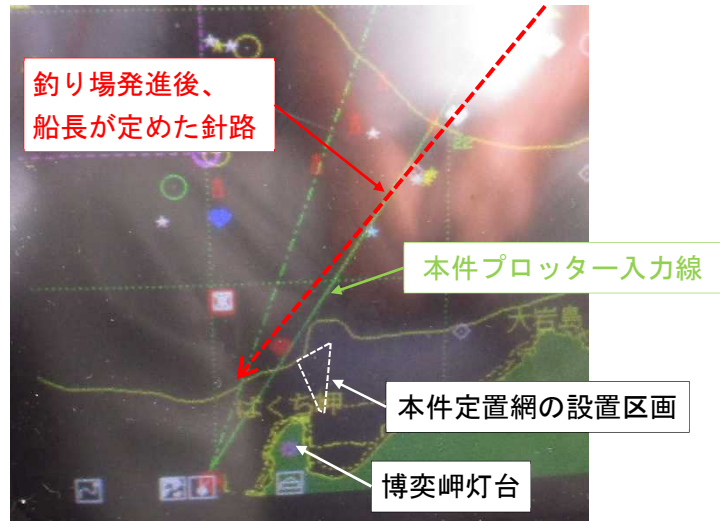
写真1 本船のGPSプロッターの画面

置網を避けて航行する際の目安としてGPSプロッターに入力した直線’（以下「本件プロッター入力線」という。）と船首輝線が交差するように針路を定め、約16ノットの対地速力で手動操舵により南西進した。（写真1参照）

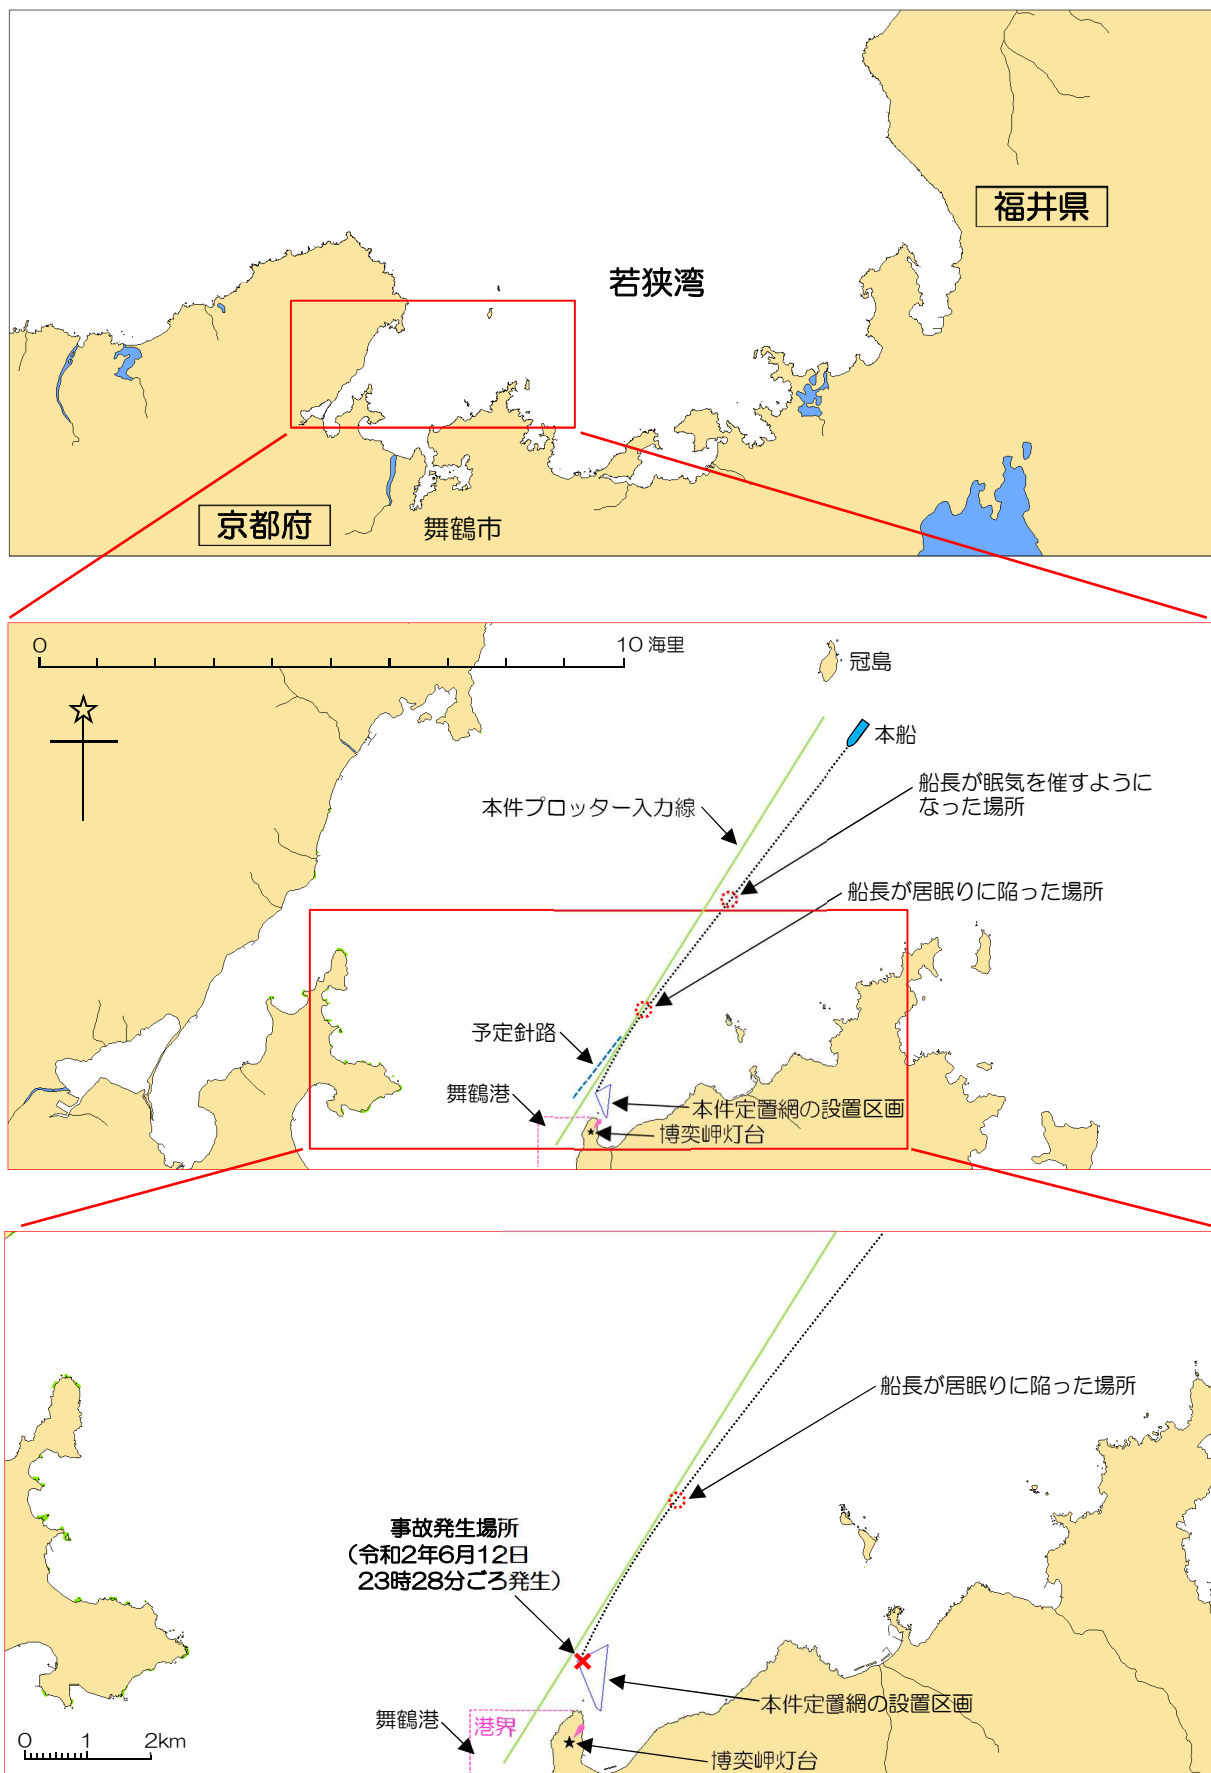
付図1 事故発生経過概略図

本船は、緩やかに左回頭し、また、潮流の影響を受け、本件定置網に向かって航行を続け、23時28分ごろ本件定置網に乗り揚げた。
