## 船舶事故調査報告書

事故種類	乗揚
発生日時	令和2年8月26日 19時45分ごろ
発生場所	広島県呉市三角島長崎鼻西方沖 <small>とよ</small> 豊島港小野浦防波堤灯台から真方位016° 1,380m付近 （概位 北緯34° 11.2′ 東経132° 48.3′）
事故の概要	液体化学薬品ばら積船 <small>まげん</small> 紀元丸は、航行中、浅所に乗り揚げた。 紀元丸は、船首船底部外板に凹損等を生じた。
事故調査の経過	令和2年8月31日、本事故の調査を担当する主管調査官（広島事務所）ほか1人の地方事故調査官を指名した。 原因関係者から意見聴取を行った。
事実情報 船種船名、総トン数 船舶番号、船舶所有者等 L×B×D、船質 機関、出力、進水等	液体化学薬品ばら積船 紀元丸、198トン 143224、有限会社四阪海運（船舶所有者）、青野海運株式会社（運航者、A社） 44.00m×8.20m×3.50m、鋼 ディーゼル機関、590kW、平成30年3月17日
乗組員等に関する情報	船長 男性 38歳 四級海技士（航海）（履歴限定） 免許年月日 平成14年3月28日 免状交付年月日 平成29年2月6日 免状有効期間満了日 令和4年3月27日
死傷者等	なし
損傷	船首船底部外板に凹損及び擦過傷
気象・海象	気象：天気 曇り、風向 西南西、風速 約2.3m/s、視界 良好 海象：海上 平穏、潮汐 下げ潮の末期、潮高 約195cm（呉） 日没時刻：18時42分ごろ、常用薄明終了時刻：19時08分ごろ
事故の経過	本船は、船長ほか1人が乗り組み、空船で、令和2年8月26日10時00分ごろ広島県大崎上島町 <small>かみしま</small> 契島 <small>ちぎり</small> に向け、山口県山陽小野田市小野田港を出港した。 本船は、コースアップとしたGPSプロッター及びGPS情報が重畳表示されるレーダーを2海里レンジとしてそれぞれ起動し、船長が操舵スタンドの前に立って単独で操船に当たり、約9ノットの対地速

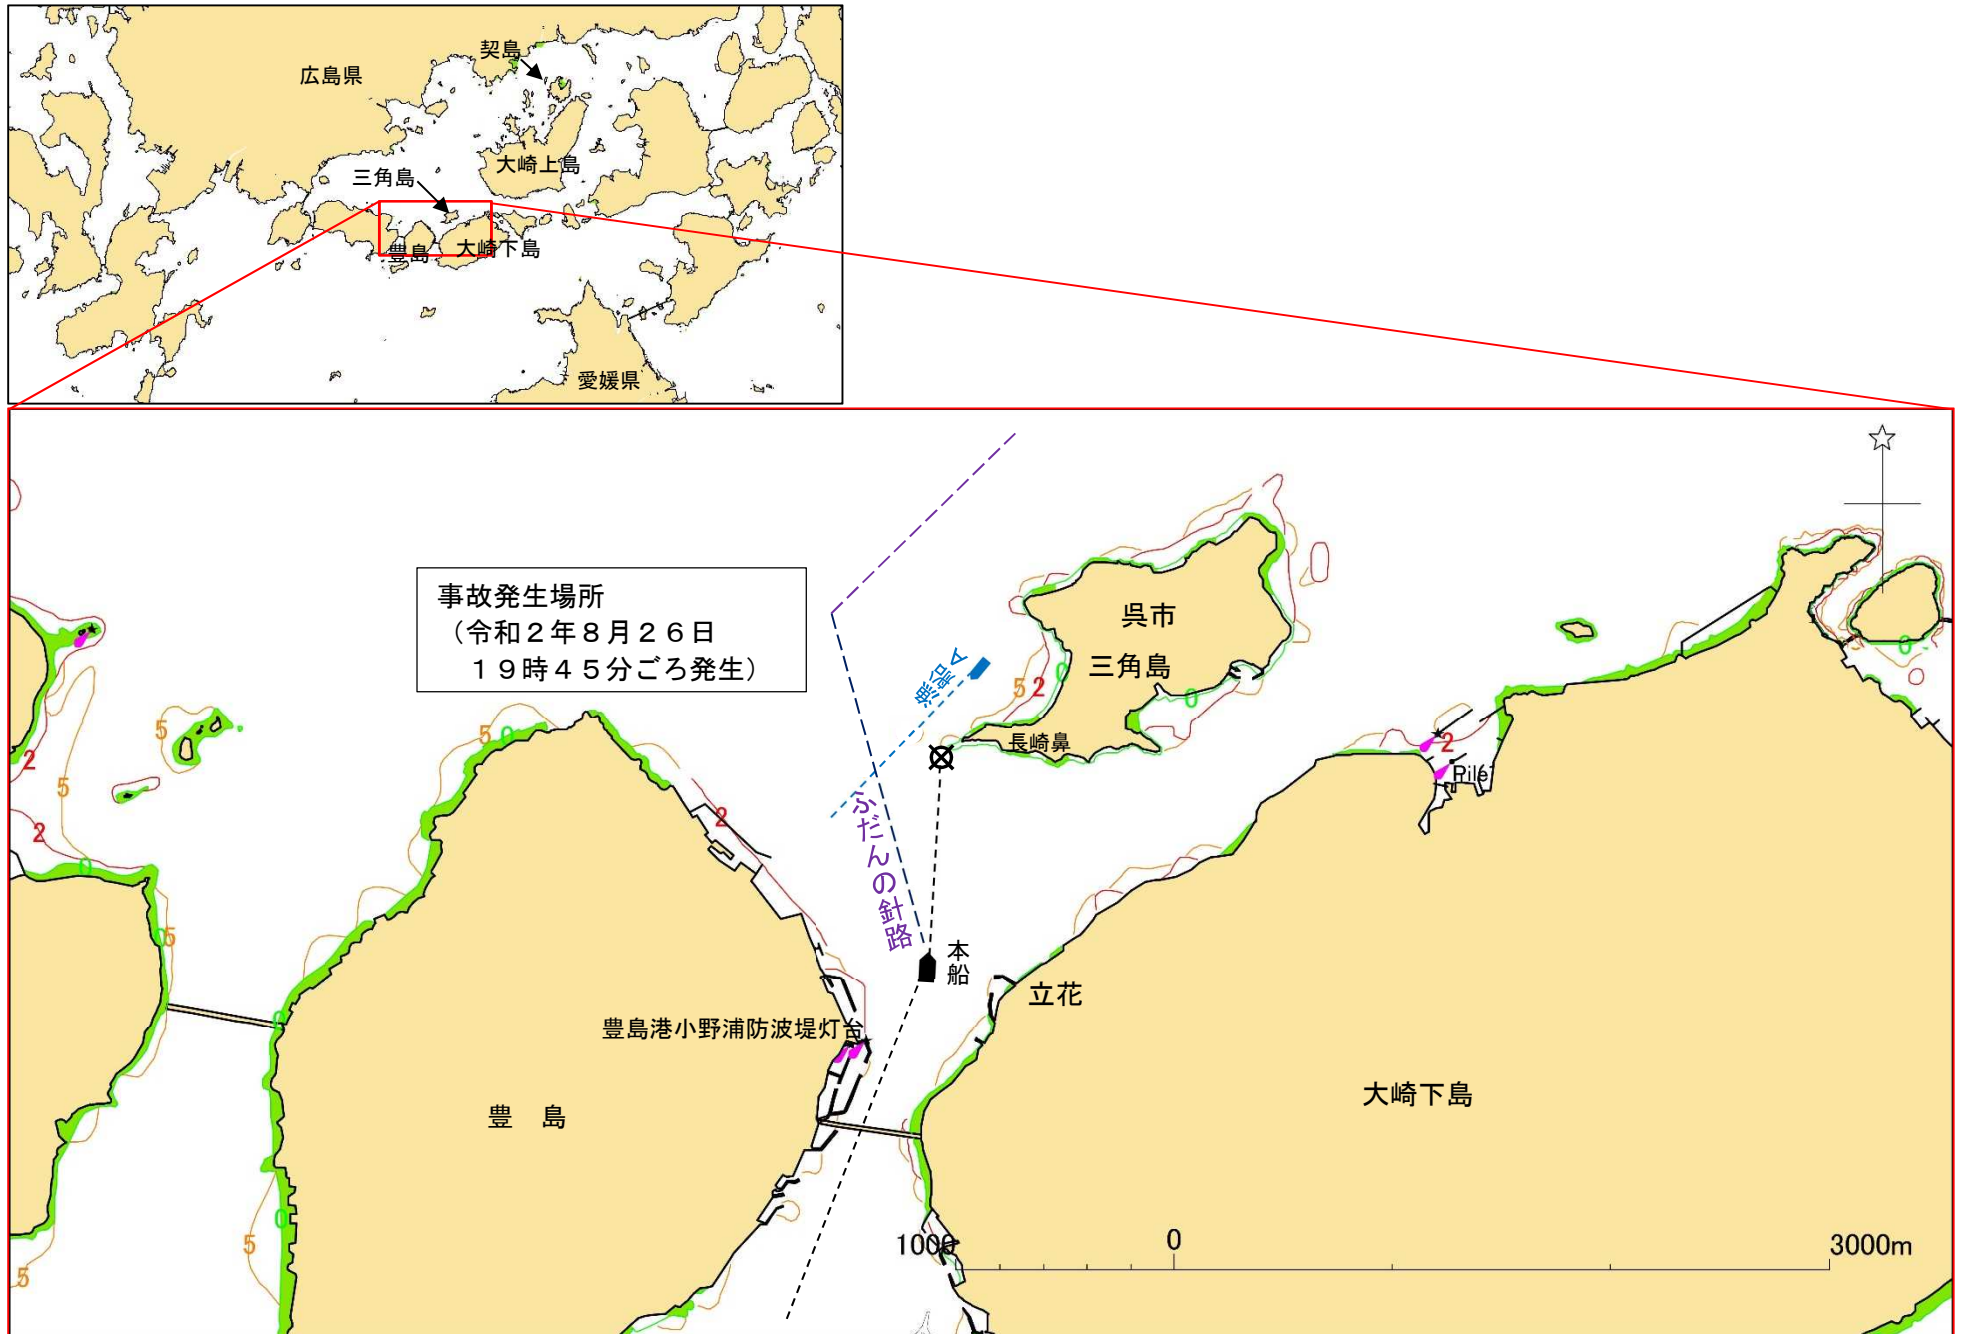
付図1 事故発生経過概略図

<p>力で、手動操舵により呉市の豊島と大崎下島間の水路を北東進していた。</p> <p>船長は、19時41分ごろ大崎下島立花西方沖の変針点に至った頃、本船の船首方を左方に向けて操業しながら航行する漁船（以下「漁船A」という。）を認め、漁船Aの船尾方を通過しようと思い、ふだんよりも長崎鼻に近づく針路に向けて左舵を取った。</p> <p>本船は、長崎鼻西方沖の浅所（以下「本件浅所」という。）に向く針路となり、三角島南西方沖を同じ針路及び速力で航行を続け、19時45分ごろ本件浅所に乗り揚げた。</p> <p>船長は、主機を中立運転とし、機関長と共に浸水の有無の確認等を行った後、携帯電話でA社に本事故発生の連絡を行うとともに海上保安庁に同旨の通報を行った。</p> <p>本船は、27日03時15分ごろA社が手配したタグボートによって引き出された後、ダイバーにより損傷箇所の調査が行われ、航行に支障がないと判断され、愛媛県新居浜市新居浜港に向けて航行を再開した。</p> <p>（付図1 事故発生経過概略図 参照）</p>
<p>その他の事項</p>	<p>本船の喫水は、船首約1.4m、船尾約2.8mであった。</p> <p>船長は、本件浅所の存在を知っており、漁船Aが本船の船首方を通過した後、左転して本件浅所を避けて航行しようと思っていた。</p> <p>船長は、漁船Aの速力が遅いと感じながら、漁船Aの動静を確認することに意識が向いていて、その間、GPSプロッター及びレーダーを見ていなかった。</p> <p>船長は、漁船Aの速力が遅いと感じた際、本件浅所から安全な距離を保って通過できるよう、本船の速力を減じ、又は停止すれば良かったと本事故後に思った。</p>
<p><b>分析</b></p> <p>乗組員等の関与</p> <p>船体・機関等の関与</p> <p>気象・海象等の関与</p> <p>判明した事項の解析</p>	<p>あり</p> <p>なし</p> <p>なし</p> <p>本船は、三角島南西方沖を航行中、船長が、本船の船首方を左方に向けて操業しながら航行する漁船Aを認め、漁船Aの船尾方を通過しようと思い、ふだんよりも長崎鼻に近づく針路に向け、本件浅所に向首したまま航行を続けたことから、本件浅所に乗り揚げたものと考えられる。</p> <p>船長は、漁船Aが本船の船首方を通過した後、左転して本件浅所を避けて航行しようと思っていたものの、漁船Aの動静を確認することに意識が向いていたことから、本件浅所に向首したまま航行を続けたものと考えられる。</p> <p>船長が、漁船Aの速力が遅いと感じた際、本件浅所から安全な距離</p>

<p>を保持して通過できるように、本船の速力を減じ、又は停止しなかったことは本事故の発生に関与したものと考えられる。</p>
原因	<p>本事故は、夜間、本船が三角島南西方沖を航行中、船長が、本船の船首方を左方に向けて操業しながら航行する漁船Aを認め、漁船Aの船尾方を通過しようと思い、ふだんよりも長崎鼻に近づく針路に向け、本件浅所に向首したまま航行を続けたため、本件浅所に乗り揚げたものと考えられる。</p>
再発防止策	<p>今後の同種事故等の再発防止に役立つ事項として、次のことが考えられる。</p> <ul style="list-style-type: none"> <li>・ 船橋当直者は、動静監視にのみ意識を向けず、GPSプロッター及びレーダーを活用して船位の確認を行いながら航行すること。</li> <li>・ 船橋当直者は、浅所のある狭い水道を航行中、視認した漁船等に意識を向け過ぎず、浅所から安全な距離を保持して通過できるように、速力を減じ、又は停止すること。</li> </ul>
