船舶事故調査報告書

事故種類	釣り客負傷
発生日時	令和元年12月14日 13時30分ごろ
発生場所	愛媛県松山市興居島北方沖 頭崎灯台から真方位326° 1,400m付近 （概位 北緯33° 56.2′ 東経132° 41.6′）
事故の概要	遊漁船純晴丸は、北西進中、高速船の波を受けて船体が縦揺れした際、前部甲板にいた釣り客1人が跳ね上げられ、落下して負傷した。
事故調査の経過	令和2年1月15日、本事故の調査を担当する主管調査官（広島事務所）ほか1人の地方事故調査官を指名した。 原因関係者から意見聴取を行った。
事実情報 船種船名、総トン数 船舶番号、船舶所有者等 L×B×D、船質 機関、出力、進水等	遊漁船 純晴丸、4.5トン EH3-25077（漁船登録番号）、個人所有 12.40m (Lr) × 3.01m × 0.80m、FRP ディーゼル機関、100kW、平成15年12月3日 第281-39876号（船舶検査済票の番号）
乗組員等に関する情報	船長 男性 75歳 一級小型船舶操縦士・特殊小型船舶操縦士・特定 免許登録日 昭和50年11月6日 免許証交付日 平成30年10月29日 （令和6年8月18日まで有効） 釣り客A 男性 78歳
死傷者等	重傷 1人（釣り客A）
損傷	なし
気象・海象	気象：天気 晴れ、風向 西南西、風力 3、視界 良好 海象：海上 平穏、潮汐 下げ潮の中央期
事故の経過	本船は、船長が1人で乗り組み、釣り客Aほか釣り客5人を乗せ、令和元年12月14日07時00分ごろ、愛媛県松山市松山港を出航し、魚群探索をしながら松山市興居島を1周して松山市北条港沖で遊漁を行った後、興居島北方沖でたちうおの一本釣りを行うこととして航行を開始した。

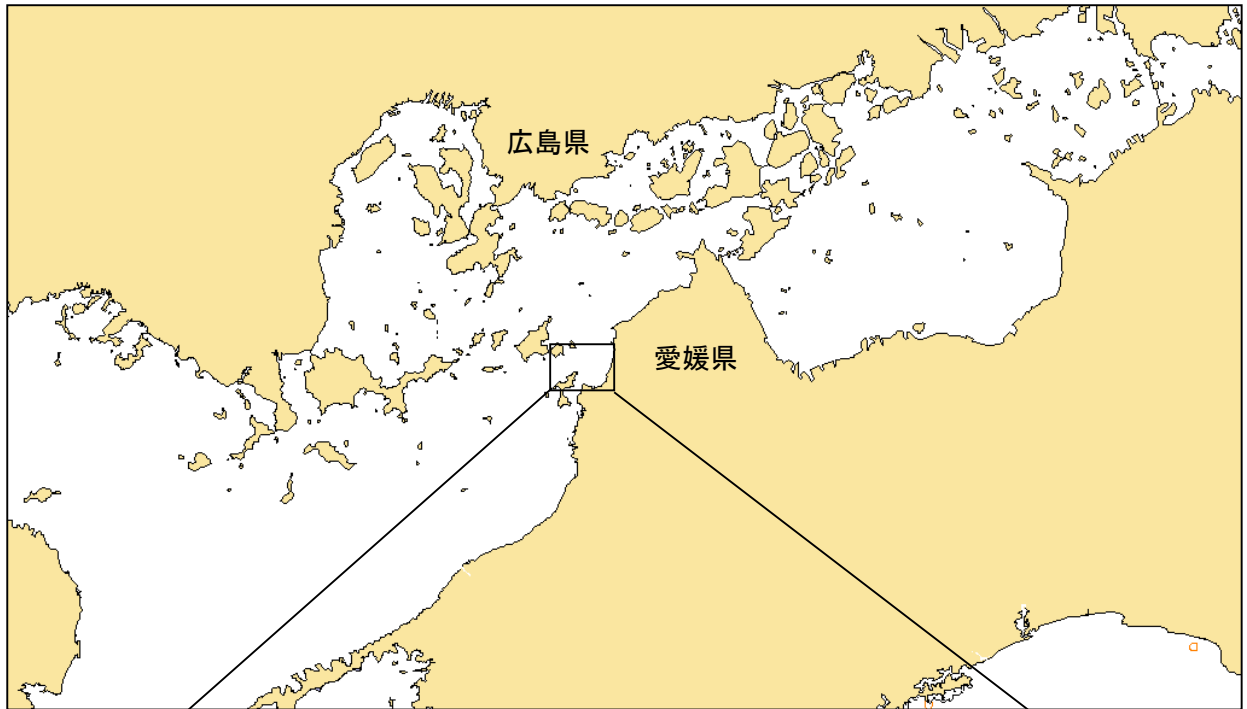
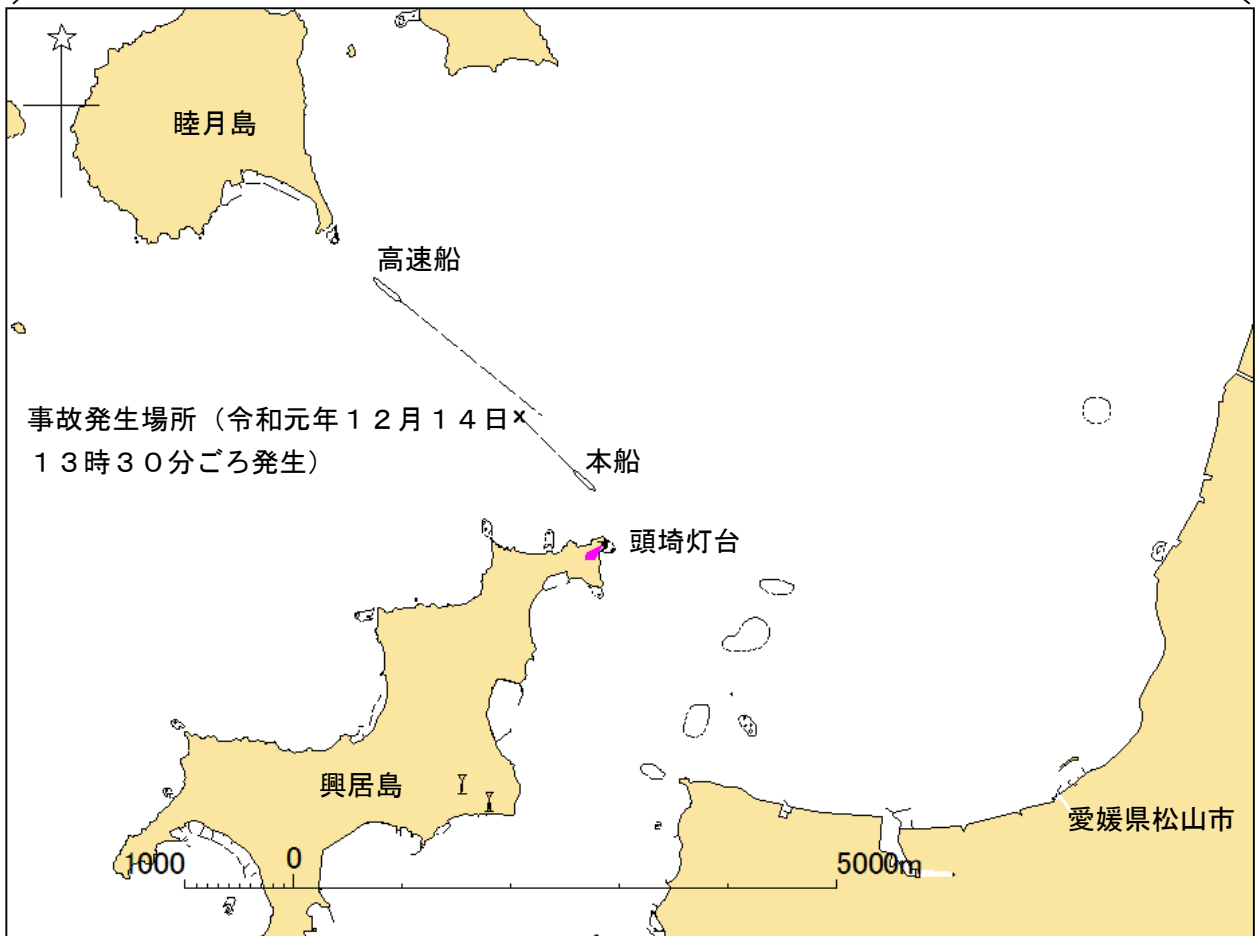
付図1 事故発生経過概略図

<p>釣り客Aは、本船が航行中、前部甲板中央部に船尾方を向いて座っていた。</p> <p>船長は、興居島北方沖合を北西方向に約3ノットの速力（対地速力、以下同じ。）で航行しながら、魚群探知機でたちうおの探索を行っていたところ、高速船が約20ノットの速力で松山市睦月島方面から興居島頭埼北方沖に向けて、本船の右舷側100m～150m付近を南下していった。</p> <p>本船は、高速船が通過したあと航走波が接近してきて、13時30分ごろ航走波で船首が持ち上がった際、釣り客Aが30～40cm跳ね上げられて甲板上に落下した。</p> <p>船長は、釣り客Aが体を右に向けて腰が痛いと言うので、救急艇を呼んで、釣り客Aを松山港まで輸送し、また釣り客Aは、救急車で、病院に搬送され、腰椎圧迫骨折と診断された。</p> <p>（付図1 事故発生経過概略図、写真1 釣り客Aの状況 参照）</p>
<p>その他の事項</p>	<p>船長及び釣り客全員は、救命胴衣を着用していた。</p> <p>船長は、船体の後方が安全なのは知っていたが、何回も高速艇の波を受けて大きな波は来なかったので、事故など起きないだろうと思い、釣り客Aを船体の後方に誘導しなかった。</p> <p>本船の業務規程には、安全確保のため船長が遵守すべき事項として次のことが記載されていた。</p> <ul style="list-style-type: none"> ・航行中、波の影響により船体が動揺するときは、波の状況について適切な見張りを行うとともに、波に対する進路の変更を行い、かつ、安全な速力まで十分な減速を行うことにより、船体動揺の軽減に努めます。 ・航行中、波の影響により船体が動揺して危険が予想されるときは、利用者に対して動揺が比較的小さい船体中央より後方の部分に乗船するよう指導します。
<p>分析</p> <p>乗組員等の関与</p> <p>船体・機関等の関与</p> <p>気象・海象等の関与</p> <p>判明した事項の解析</p>	<p>あり</p> <p>なし</p> <p>なし</p> <p>本船は、興居島北方沖において、魚群探索をしながら約3ノットの速力で北西進中、右舷方を高速船が通過した際、船長が、怪我をするほどの波は来ないと思い、釣り客Aを前部甲板に乗せた状態で航行していたことから、航走波を乗り越えて船体が縦揺れし、釣り客Aが、30～40cm跳ね上げられて甲板上に落下して負傷したものと推定される。</p> <p>船長は、高速船が通過しても大きな波は来ないので、事故など起きないと思い、釣り客Aを船体の後方に誘導しなかったものと考えられる。</p>
