船舶事故調査報告書

事故種類	乗組員行方不明
発生日時	令和元年10月19日 08時40分ごろ
発生場所	長崎県対馬市下島西方沖 郷崎灯台から真方位248°9.2海里（M）付近 （概位 北緯34°16.4′ 東経129°02.0′）
事故の概要	漁船第二あけぼの丸は、揚網作業中、乗組員1人が落水して行方不明となった。
事故調査の経過	令和2年1月8日、本事故の調査を担当する主管調査官（門司事務所）ほか1人の地方事故調査官を指名した。 原因関係者から意見聴取を行った。
事実情報 船種船名、総トン数 船舶番号、船舶所有者等 L×B×D、船質 機関、出力、進水等	漁船 第二あけぼの丸、75トン 129649、株式会社浜田あけぼの水産（A社） 27.50m（Lr）×5.80m×2.45m、鋼 ディーゼル機関、617kW、平成3年9月1日
乗組員等に関する情報	船長 男性 47歳 五級海技士（航海） 免許年月日 平成7年8月31日 免状交付年月日 平成27年6月10日 免状有効期間満了日 令和2年8月30日 甲板長 男性 32歳 技能実習生A 男性 23歳 インドネシア共和国籍
死傷者等	行方不明 1人（技能実習生A）
損傷	なし
気象・海象	気象：天気 晴れ、風向 北、風力 2、視界 良好 海象：波向 北、波高 約2m、水温 約24℃
事故の経過	本船は、船長、甲板長及び技能実習生Aほか8人（日本国籍7人、インドネシア共和国籍1人）が乗り組み、僚船と共に、沖合底引き網漁（以下「本件2そう引き漁」という。）の目的で令和元年10月19日02時ごろ山口県下関市下関漁港を出港し、10時50分ごろ下島西方沖の漁場に到着後、操業を始めた。

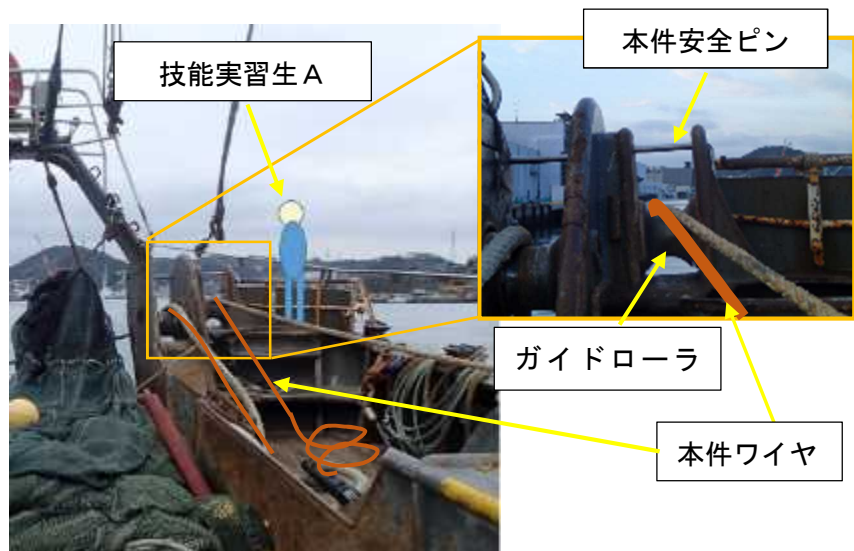
図3 本件ワイヤの繰り出しの状況

本件ワイヤは、左舷船尾部のガイドローラを通して繰り出され、その上部に安全ピン（以下「本件安全ピン」という。）が設置されていた。（図3参照）

技能実習生Aは、本件ワイヤがガイドローラの手前（船内側）に絡んで重なって繰り出されなくなった際、僚船に「待って」と叫び、本件安全ピンを抜いたところ、本件ワイヤが勢いよく繰り出されるとともに、足下にあった繰り出し元のコイルの数巻きが跳躍し、技能実習生Aの頭上から上半身を通して腹部に巻き付いた。（図4 参照）

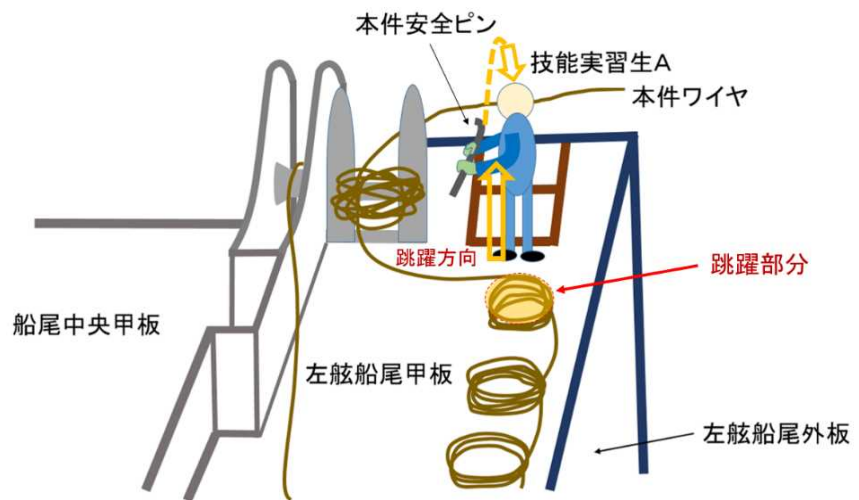
図4 本件ワイヤが跳躍した状況

技能実習生Aは、本船が下島西方沖で僚船と揚網作業中、絡んだ本件ワイヤを繰り出そうとして本件安全ピンを抜いたところ、本件ワイヤの一部が跳躍して腹部に巻き付き、本件ワイヤに引き込まれて落水した後、船尾中央部外板上部付近まで引き上げられ、更に甲板上に引き上げられようとした際、本件ワイヤの巻上機側が切断されたことから、再度落水して行方不明になったものと考えられる。

再発防止策	<p>A社は、本事故の再発防止について、各網船に、揚網作業中の本件ワイヤの繰り出し時の作業担当乗組員の配置場所を、これまでの左舷船尾部から仕切り板を隔てた中央側の甲板上にするように徹底するとともに、令和2年7月22日に本船乗組員等に対して安全講習を実施した。</p> <p>今後の同種事故等の再発防止及び被害の軽減に役立つ事項として、次のことが考えられる。</p> <ul style="list-style-type: none">・ワイヤなどの障害物が巻き付いた落水者を収容する際に、落下防止用のロープを掛ける場合は、腹部や肩だけではなく、股部にも掛けてすり抜けないように処置し、また、障害物を取り除く場合は、落水者が障害物とともに海中に引き込まれないように障害物をロープなどで本船につないで固定するなどの措置を施してから行うか、落水者を甲板上に収容した後に行うこと。・繰り出し用のコイル巻きワイヤは、跳躍する場合がありますので、同ワイヤ付近で作業を行わないこと。・ワイヤの受け渡し作業中に、ワイヤがガイドローラの前で絡んだ時には、作業を一時中止し、ワイヤの絡みを取り除いた後に作業を再開すること。
--------------	---

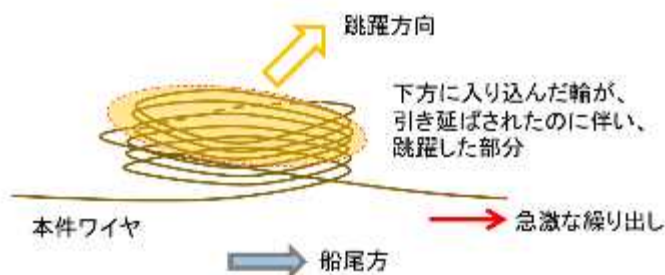
図5 本件ワイヤの跳躍した状況（イメージ）

本事故の状況を見た甲板員は、本件ワイヤがコイル上部から順次繰り出されていく際、直径の大きな輪が、続いて繰り出されるワイヤ数巻きの輪の下側に入り込み、船尾方に急激に引かれて、続いて繰り出されるワイヤ（数巻き）の輪を跳躍させたのかもしれないと思った。（図5参照）
