## 船舶事故調査報告書

事故種類	衝突
発生日時	令和2年4月17日 05時20分ごろ
発生場所	鹿児島県薩摩川内市冠崎南東方沖 里港沖防波堤北灯台から真方位059°920m付近 （概位 北緯31°50.9′ 東経129°56.0′）
事故の概要	漁船一丸は、南進して右に回頭中、漁船藤丸は、北東進中、両船が衝突した。 一丸は、左舷船首部外板の擦過傷を生じ、また、藤丸は、左舷船尾部の破口等を生じた。
事故調査の経過	令和2年4月30日、本事故の調査を担当する主管調査官（門司事務所）ほか1人の地方事故調査官を指名した。 原因関係者から意見聴取を行った。
事実情報 船種船名、総トン数 船舶番号、船舶所有者等 L×B×D、船質 機関、出力、進水等	A 漁船 一丸、7.3トン KG2-3113（漁船登録番号）、個人所有 14.10m×3.33m×1.19m、FRP ディーゼル機関、478.0kW、平成9年3月24日 第295-39050号（船舶検査済票の番号） B 漁船 藤丸、4.81トン KG3-24015（漁船登録番号）、個人所有 9.98m×2.20m×1.00m、FRP ディーゼル機関、漁船法馬力数40、昭和54年1月4日
乗組員等に関する情報	A 船長A 男性 59歳 一級小型船舶操縦士・特殊小型船舶操縦士・特定 免許登録日 昭和56年12月4日 免許証交付日 平成28年8月9日 （令和4年8月6日まで有効） B 船長B 男性 82歳 一級小型船舶操縦士・特殊小型船舶操縦士・特定 免許登録日 昭和51年2月10日 免許証交付日 平成27年6月4日 （令和3年5月15日まで有効）
死傷者等	重傷 1人（船長B）

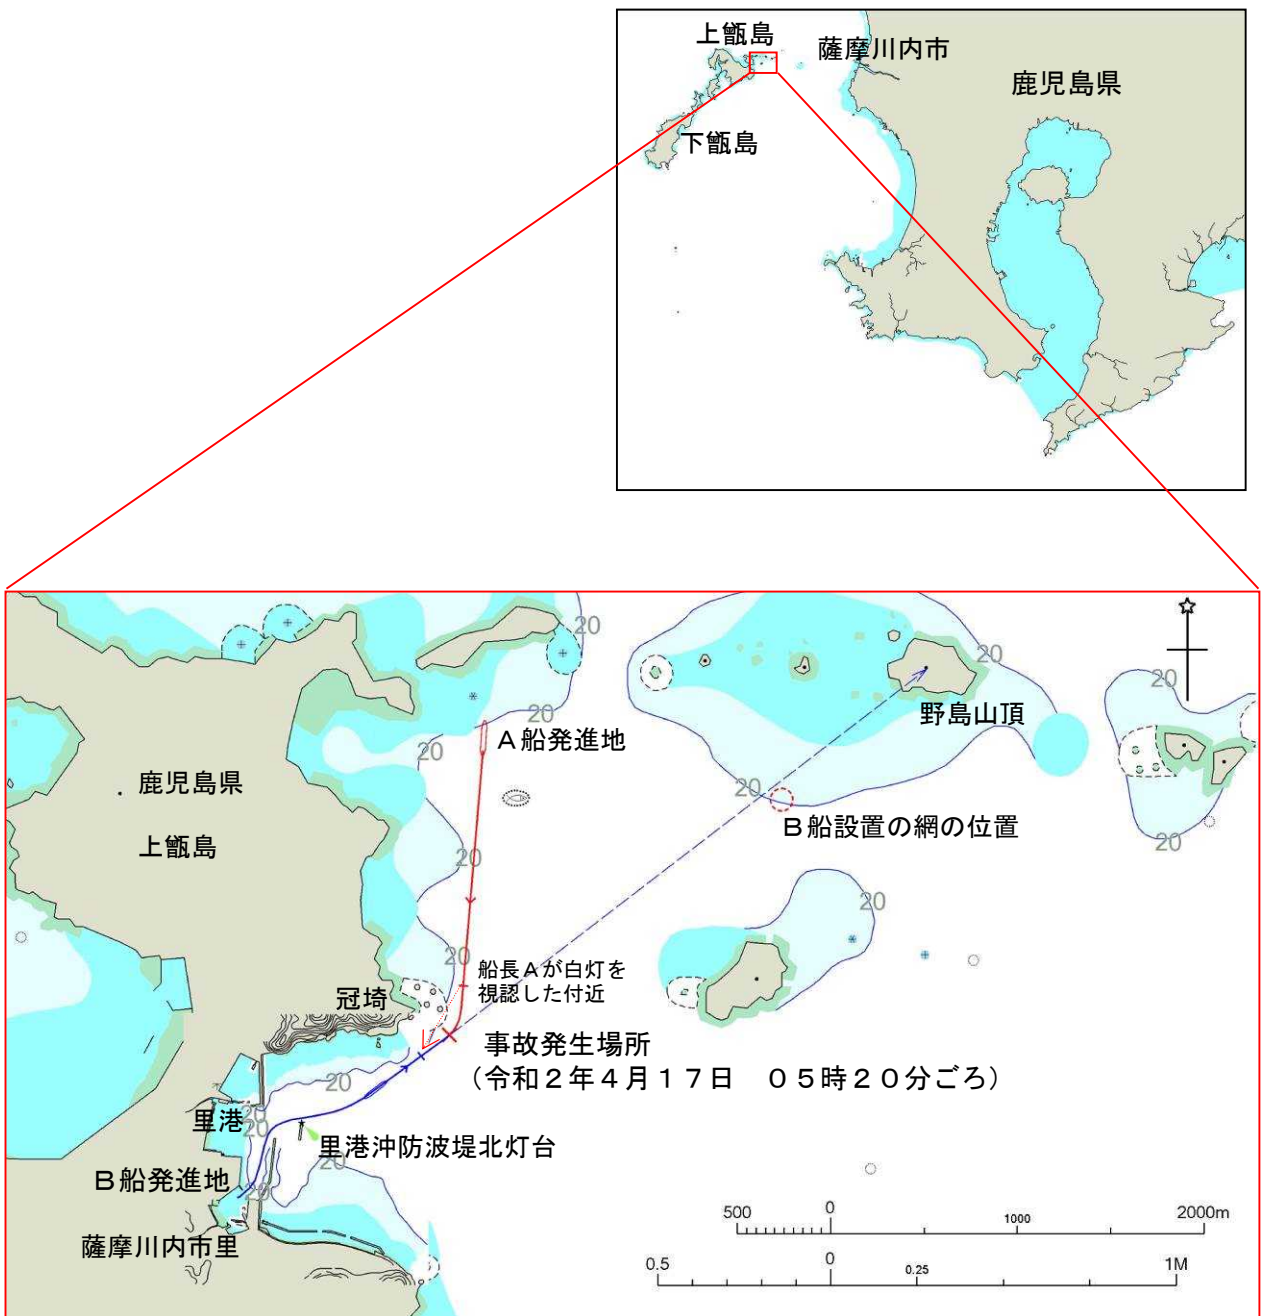
付図1 事故発生経過概略図

<p>の山頂を針路目標とし、約6knの速力で手動操舵により北東進した。</p> <p>船長Bは、冠埼から東方に離れて南下するA船とは別の船の灯火を認め、同船がB船の前路を右方に横切って右回頭し、B船と右舷を対して里港に向かった後、刺し網を設置していた場所に向かうことができるよう、針路目標の野島の山頂を見ながら同じ針路及び速力で航行を続けていたところ、船体に突然衝撃を受けた。</p> <p>船長Bは、倒れていた後部甲板から操舵室後方に移動して座り、衝突したことが分かり、B船に乗り込んで来た人の気配を感じて機関の停止などを依頼し、親族に携帯電話で連絡したのち、A船にえい航されたB船に乗ったまま里港に運ばれ、救急車によって診療所に搬送され、医師によって左肋骨多発骨折、顔面挫創、左手挫滅創などと診断された。</p> <p>B船は、A船にえい航され、A船の僚船が伴走して漁業協同組合前の棧橋に向かい、同棧橋に左舷着けされたのち、えい航中に損傷部分から船尾部が破断するようになっていたので、クレーン車によって陸岸に引き上げられ、その後、廃船処理された。</p> <p>(付図1 事故発生経過概略図、写真1 A船、写真2 B船、写真3 発生場所付近 参照)</p>
<p>その他の事項</p>	<p>A船は、本事故当時、約9knの速力で航行中、操縦席に腰を掛けた姿勢で船首方を見たとき、船首が浮上して水平線が隠れることはなかった。</p> <p>船長Aは、街の明かりの中に白灯を認めたが、舷灯を認識できず、ふだんめったに出港船に会わない時間帯なので、認めた白灯を街の明かりと判断し、転舵する方向に航行の支障となる他船はいないと思って正船首方に視線を向けた状態で航行しており、右回頭を始めて前方に赤灯を見るまでB船に気付いていなかったと本事故後に思った。</p> <p>船長Bは、当時、冠埼から離れて南下する船には気付いたものの、冠埼寄りを航行して来たA船に気付かなかったので、針路目標の野島の山頂を確かめるために前ばかりを見て航行せず、周囲を見ながら航行すれば良かったと本事故後に思った。</p>
<p><b>分析</b></p> <p>乗組員等の関与</p> <p>船体・機関等の関与</p> <p>気象・海象等の関与</p> <p>判明した事項の解析</p>	<p>A あり、B あり</p> <p>A なし、B なし</p> <p>A あり、B なし</p> <p>A船は、冠埼東方沖を南進中、船長Aが、右舷船首方に認めた白灯を街の明かりと判断し、転舵する方向に航行の支障となる他船はいないと思い、冠埼南東方沖において右回頭を始めたことから、衝突の直前まで右舷方から接近するB船に気付かず、B船と衝突したものと考えられる。</p>

<p>船長Aは、B船が表示する白灯を認めたものの、A船が右回頭を始める前は両船がそれぞれ同じ針路及び速力で航行していたことから、動きに大きな変化のなかった白灯を街の明かりと判断したものと考えられる。</p> <p>B船は、冠埼南東方沖を北東進中、船長Bが、針路目標の野島の山頂を確かめることに意識を集中していたことから、左舷方から接近するA船に気付かず、A船と衝突したものと考えられる。</p>
<b>原因</b>	<p>本事故は、夜間、冠埼南東方沖において、A船が南進して右に回頭中、B船が北東進中、船長Aが、転舵する方向に航行の支障となる他船はいないと思い、右回頭を始め、また、船長Bが、針路目標の野島の山頂を確かめることに意識を集中していたため、互いに接近していることに気付かず、両船が衝突したものと考えられる。</p>
<b>再発防止策</b>	<p>今後の同種事故等の再発防止に役立つ事項として、次のことが考えられる。</p> <ul style="list-style-type: none"> <li>・ 鼻や岬などの近くを航行する場合は、隠れた部分から他船が出て来ることがあるので、時間帯に関わらず、航行の支障となる他船はいないと思わず、レーダーを装備している場合は海面反射等の調整を行ってレーダーを活用するなど、常時、周囲の適切な見張りを行うこと。</li> <li>・ 夜間、レーダーやGPSプロッターの装備がなく、目視で周囲を確認しながら航行する場合は、針路目標とした島影などを確かめることばかりに意識を向けることなく、常時、周囲の適切な見張りを行うこと。</li> </ul>

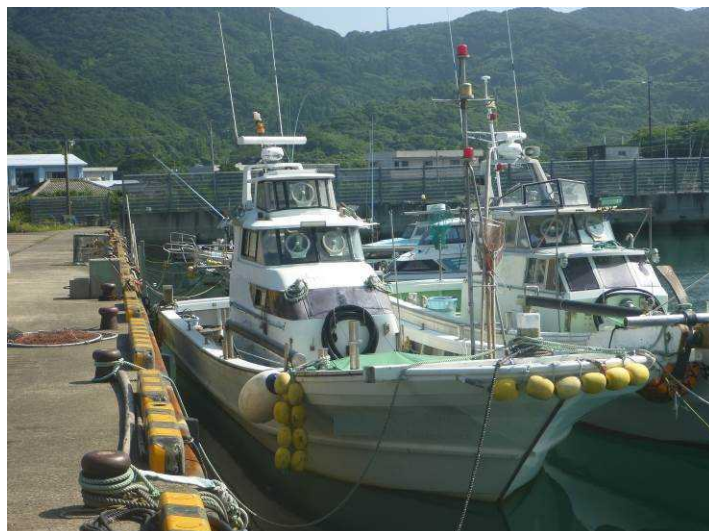
写真1 A船

<p>損傷</p>	<p>A 左舷船首部外板に擦過傷 B 左舷船尾部外板に破口、操舵室上部に破損（全損）</p>
<p>気象・海象</p>	<p>気象：天気 曇り、風向 南東、風力 2、視界 良好 海象：波高 約0.5m、潮汐 下げ潮の初期、潮流 弱い南流 日出時刻：05時49分ごろ</p>
<p>事故の経過</p>	<p>A船は、船長Aほか甲板員2人が乗り組み、法定灯火を表示し、令和2年4月17日05時05分ごろきびなご流し網漁を終え、里港沖防波堤北灯台の北北東方沖1.2海里（M）付近の漁場から発進し、薩摩川内市里港内の係留地に向かった。</p> <p>船長Aは、操舵室内右舷側の操縦席に腰を掛けた姿勢で操船に当たり、レーダーを0.75Mレンジでヘッドアップ、オンセンター表示として使用し、約9ノット（kn）の速力（対地速力、以下同じ。）で、冠埼東方の浅所を避ける目的で、GPSプロッターに登録した冠埼東方沖の漁場を示す表示を目安に手動操舵により南進した。</p> <p>船長Aは、冠埼北東方沖に達したとき、潮流と風の影響でA船の前路に波が立ち始め、レーダーの画面上に波の反射の影響が出るようになったので目視で前路を確かめることにした。</p> <p>船長Aは、右舷船首方の冠埼の陰から徐々に里港の港奥が見えるようになり、右舷船首方に認めた白灯を街の明かりと判断し、同じ針路及び速力で続航した。</p> <p>船長Aは、冠埼南東方沖に至って里港に向かうために右回頭を始めて間もなく前路至近に赤灯と白灯を認め、機関を中立運転とするとともに右舵一杯としたものの、A船の左舷船首部とB船の左舷船尾部とが衝突した。</p> <p>船長Aは、停船後、船尾方約50mにB船を認めたものの、衝突時に左舷船首部の錨台に格納していた錨が海中に落下し、航行すると錨が船体に接触する状態であったので、後続していた僚船に漁業無線で救援を依頼し、一旦錨を海底まで落としてから格納し直す作業を始めた。</p> <p>依頼を受けた僚船の船長は、乗組員をB船に移乗させて船長Bの状態を確認し、船長Aに船長Bの状態等を伝え、船長Aの依頼を受けて所属する漁業協同組合へ本事故の発生を連絡し、救急車の手配を要請した。</p> <p>連絡を受けた漁業協同組合は、救急車を要請し、海上保安庁に本事故の発生を通報した。</p> <p>B船は、船長Bが、05時10分ごろ1人で乗り込み、薩摩川内市の野島の南西方沖の漁場に向かう目的で、法定灯火を表示して里港内の係留地を出発した。</p> <p>船長Bは、操舵輪の前に立った姿勢で操船に当たり、レーダー、GPSプロッターの装備がなかったので、目視で島影が見えていた野島</p>
