# 船舶事故調査報告書

令和3年2月24日

運輸安全委員会（海事専門部会）議決

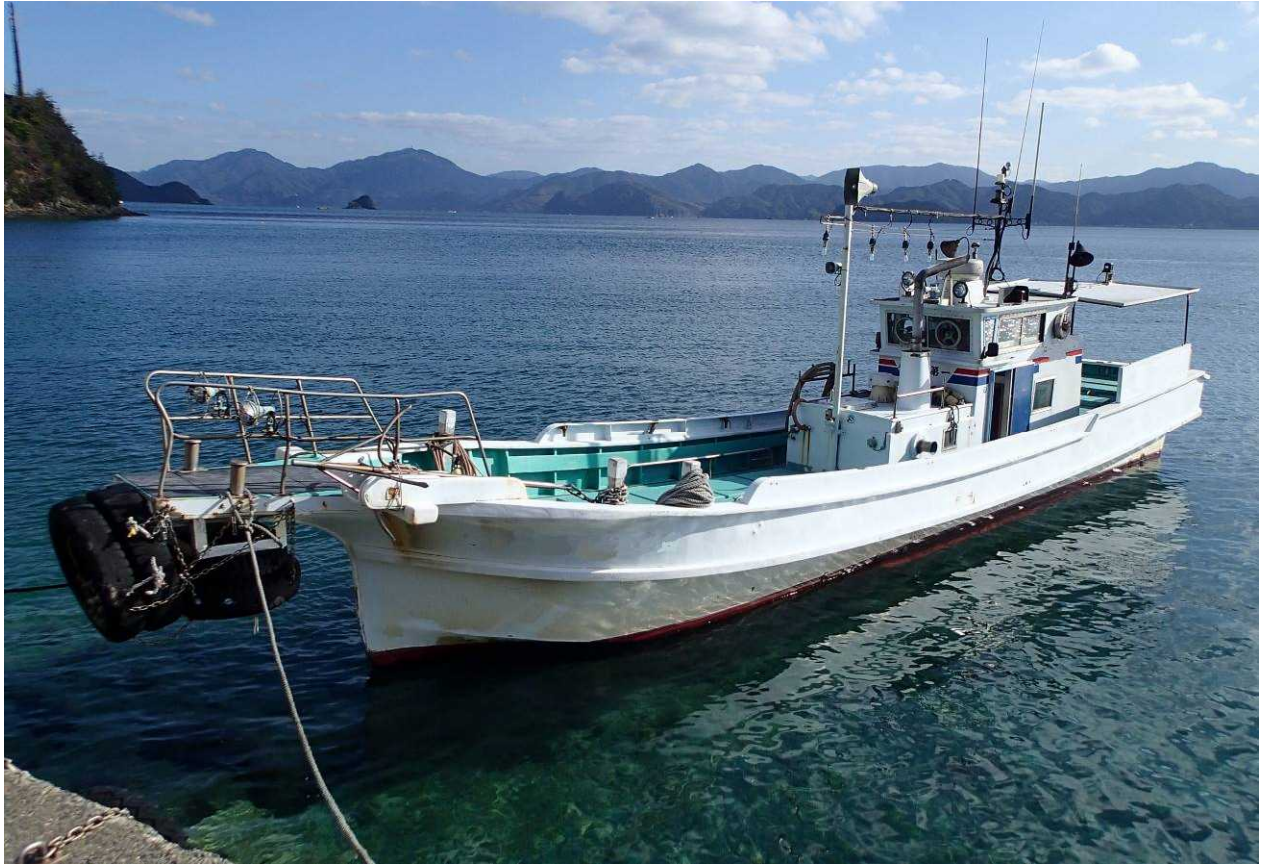
写真1 本船

船長は、平瀬に向け約2ノットの対地速力で南西進させ、防舷材のタイヤが取り付けられた船首先端部が平瀬に対してほぼ直角になるように操船し、船首先端部を岩に押しつけようとしたところ、右舷後方からの波を受け、船首先端部が瀬渡しする予定場所である岩場から少し西側にずれた岩場（以下「本件岩場」という。）に着き、機関を前進として船首先端部を岩に押しつけた状態となった。

釣り客Aは、船首先端部から約50cm高い本件岩場に右脚を掛け、左脚を本件岩場に引き上げようと左脚が本船から離れた瞬間、波の影響で船首先端部が一瞬岩から離れ、06時45分ごろ、左脚を本件岩場に引き上げ終わる前に揺れ戻ってきた船首先端部と岩との間に左脚を挟まれた。

<p><b>再発防止策</b></p>	<p>今後の同種事故等の再発防止及び被害の軽減に役立つ事項として、次のことが考えられる。</p> <ul style="list-style-type: none"> <li>・船長は、瀬渡しする際、釣り客に対して合図が出てから移動するように必ず事前に注意喚起し、自船が波により船首先端部が離れないようにするとともに、釣り客が安全に岩場等に渡れるようタイミングを図って合図を行うこと。</li> </ul>
