船舶事故調査報告書

事故種類	転覆
発生日時	令和2年2月12日 12時18分ごろ
発生場所	長崎県壱岐市久喜漁港 久喜港中防波堤灯台から真方位303°80m付近 （概位 北緯33°44.2′ 東経129°44.1′）
事故の概要	漁船金比羅丸は、北北東進中、転覆した。 金比羅丸は、船橋構造物の破損等を生じた。
事故調査の経過	令和2年2月20日、本事故の調査を担当する主管調査官（門司事務所）ほか1人の地方事故調査官を指名した。 原因関係者から意見聴取を行った。
事実情報 船種船名、総トン数 船舶番号、船舶所有者等 L×B×D、船質 機関、出力、進水等	漁船 金比羅丸、2.3トン NS3-73696、個人所有 8.96m (Lr) × 2.03m × 0.57m、FRP ディーゼル機関、128kW（動力漁船登録票による）、平成6年10月31日
乗組員等に関する情報	船長 男性 79歳 一級小型船舶操縦士・特殊小型船舶操縦士・特定 免許登録日 昭和50年8月22日 免許証交付日 平成27年5月7日 （令和2年6月20日まで有効）
死傷者等	なし
損傷	船橋構造物に破損及び主機に濡損（全損）
気象・海象	気象：天気 曇り時々雨、風向 南、風力 5、視界 良好 海象：波高 約2.5m、潮汐 下げ潮の中央期、水温 約17℃ 壱岐市には、2月11日16時19分に強風注意報が、12日04時20分に雷、波浪及び高潮注意報がそれぞれ発表され、本事故時も継続中であった。
事故の経過	本船は、船長1人が乗り組み、令和2年2月12日06時00分ごろさわら一本釣り漁の目的で、壱岐市名島南方沖の漁場に向けて久喜漁港を出港した。 本船は、07時00分ごろ漁場に到着して操業していたところ、午後から風が強くなることを知っていたので操業をやめ、11時00分

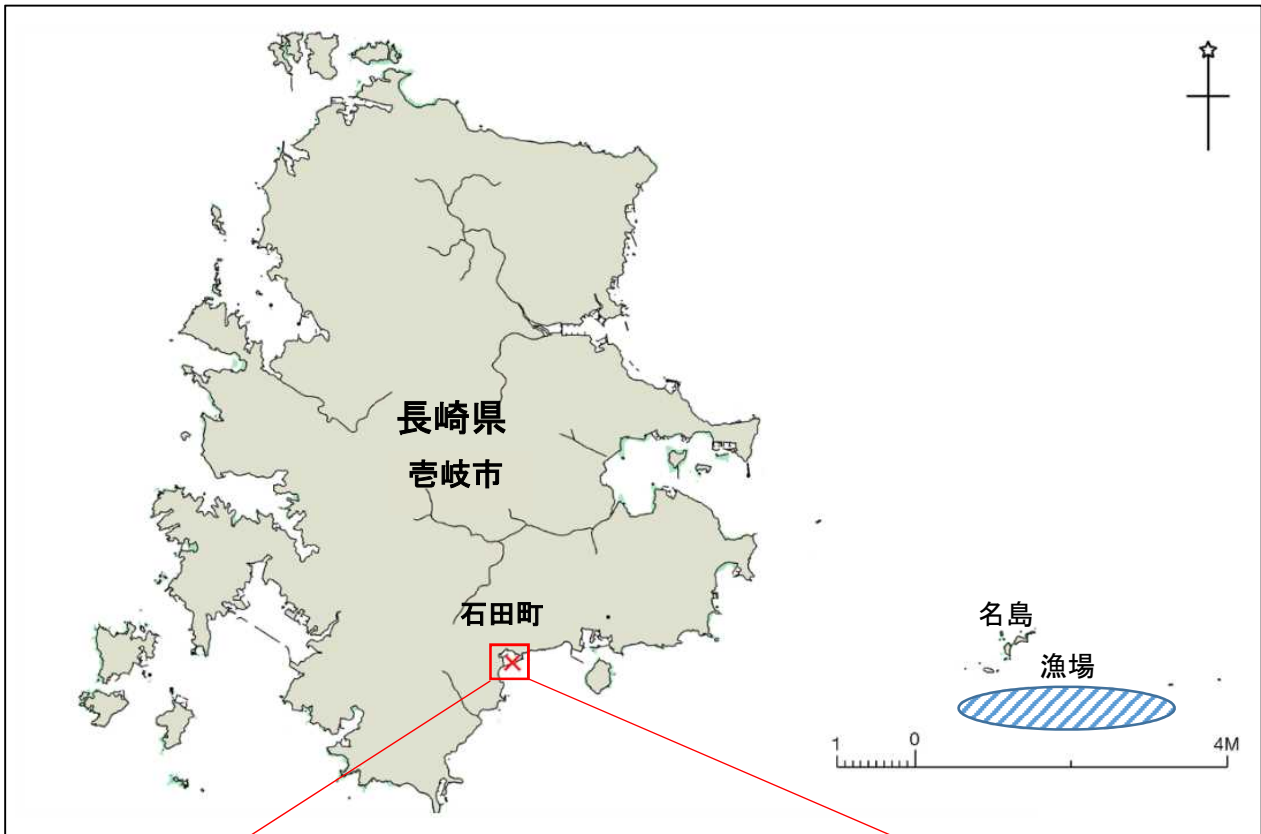
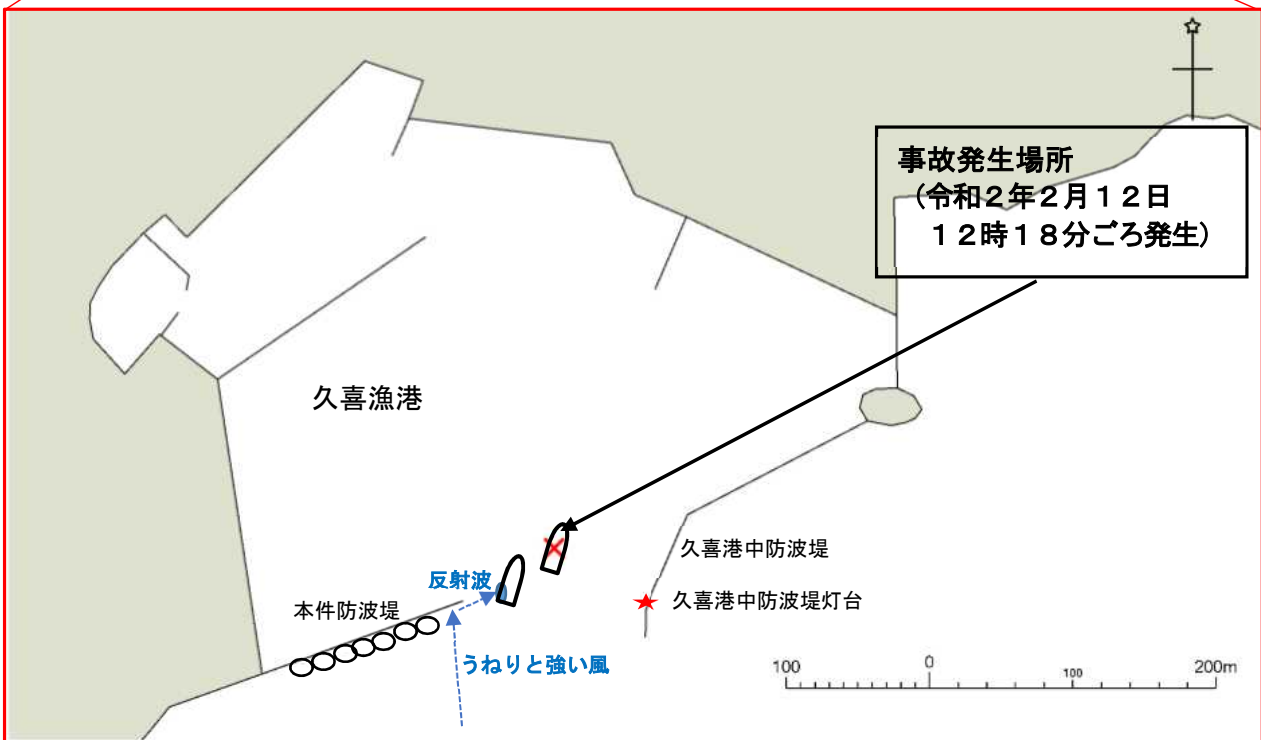
付図1 事故発生経過概略図

<p>ごろ久喜漁港に向け約7ノットの対地速力で、手動操舵で帰港を開始した。</p> <p>船長は、久喜港中防波堤を右舷側に、久喜港西防波堤（以下「本件防波堤」という。）を左舷側に見て、本件防波堤寄りに右転しながら航行していたところ、12時10分ごろドツという音とともに海水が左舷船尾方から打ち込むのを認め、本船は、左舷側に傾斜し始めた。</p> <p>本船は、久喜漁港内に向けて航行するのに連れて更に海水が流入する状況となったので、船長が危険を感じて右舷側に移動したものの、12時18分ごろ左舷側に傾斜して転覆した。</p> <p>船長は、船底に上がってプロペラシャフトにつかまるとともに、陸上にいた人に向けて両手を振り救助を要請し、12時30分ごろ僚船により救助された。</p> <p>本船は、その後、久喜漁港内の消波ブロックに打ち寄せられたが、13日クレーンで陸上に引き揚げられた。</p> <p>（付図1 事故発生経過概略図、写真1 本船 参照）</p>
<p>その他の事項</p>	<p>本船の喫水は、船首約0.3m、船尾約1.0mであった。</p> <p>船長は、05時30分ごろ自宅を出発する前にテレビの気象情報を見て午後から風が強まるという情報を得ていたが、港外の様子が穏やかであったこと、また午前中に帰港する予定であったので出港することを決めた。</p> <p>本事故時の積荷はさわらを氷入りの箱に詰めたもので重量が約20kgであり、移動しないよう船体中央にロープで固定されていた。</p> <p>船長は、強い風がある場合、本件防波堤付近で波が高くなり反射波が発生することを知っていた。</p> <p>船長は、膨張式の救命胴衣を着用していた。</p> <p>船長は、風が強まるとの情報を入手したので出港を控えればよかったと本事故後に思った。</p> <p>気象庁のウェブサイトによれば、海上で風が吹くと海面に波が立ち始め、風の吹く方向に進んでいく。海上の風が弱まったり風向きが急に変化したりするなどして、風による発達がなくなった後に残される波をうねりと呼び、ゆったりと穏やかに見えることもあるが風浪よりも波長や周期が長いので水深の浅い海岸（防波堤、磯、浜辺など）付近では海底の影響を受けて波が高くなりやすいという性質を持っている。</p> <p>また、同ウェブサイトによれば、断崖状の海岸や人工の防波堤などに波が当たると波がはね返され、向きを変えて別の方向に進むことがあり、この現象を反射と呼び、入射波と反射波の山が重なり合うと、元の波高の2倍近い波が出現することがある。</p>
