# 船舶事故調査報告書

事故種類	衝突
発生日時	令和2年3月26日 11時06分ごろ
発生場所	福岡県 <sup>かんだ</sup> 苅田町苅田港 苅田港北防波堤灯台から真方位257° 1.1海里付近 （概位 北緯33° 47.7′ 東経130° 59.4′）
事故の概要	セメント運搬船 <sup>りょうせい</sup> 菱成丸は、着棧操船中、また、貨物船こうせい丸は、出航操船中、両船が衝突した。 菱成丸は、左舷船尾側外板に凹損等を、こうせい丸は、左舷船尾側ハンドレールに曲損等を生じた。
事故調査の経過	令和2年3月27日、本事故の調査を担当する主管調査官（門司事務所）ほか1人の地方事故調査官を指名した。 原因関係者から意見聴取を行った。
事実情報 船種船名、総トン数 船舶番号、船舶所有者等 L×B×D、船質 機関、出力、進水等	A セメント運搬船 菱成丸、749トン 134482、株式会社霧島海運商会、霧島物流株式会社（船舶借入人） 69.51m×11.50m×5.00m、鋼 ディーゼル機関、1,176kW、平成7年6月20日 B 貨物船 こうせい丸、199トン 140138、不動海運有限公司 56.08m×9.50m×5.50m、鋼 ディーゼル機関、735kW、平成17年1月21日
乗組員等に関する情報	A 船長A 男性 51歳 四級海技士（航海） 免許年月日 平成元年4月17日 免状交付年月日 平成31年3月25日 免状有効期間満了日 令和6年4月16日 B 船長B 男性 68歳 五級海技士（航海）（旧就業範囲） 免許年月日 昭和53年7月7日 免状交付年月日 平成29年1月16日 免状有効期間満了日 令和4年2月19日
死傷者等	なし

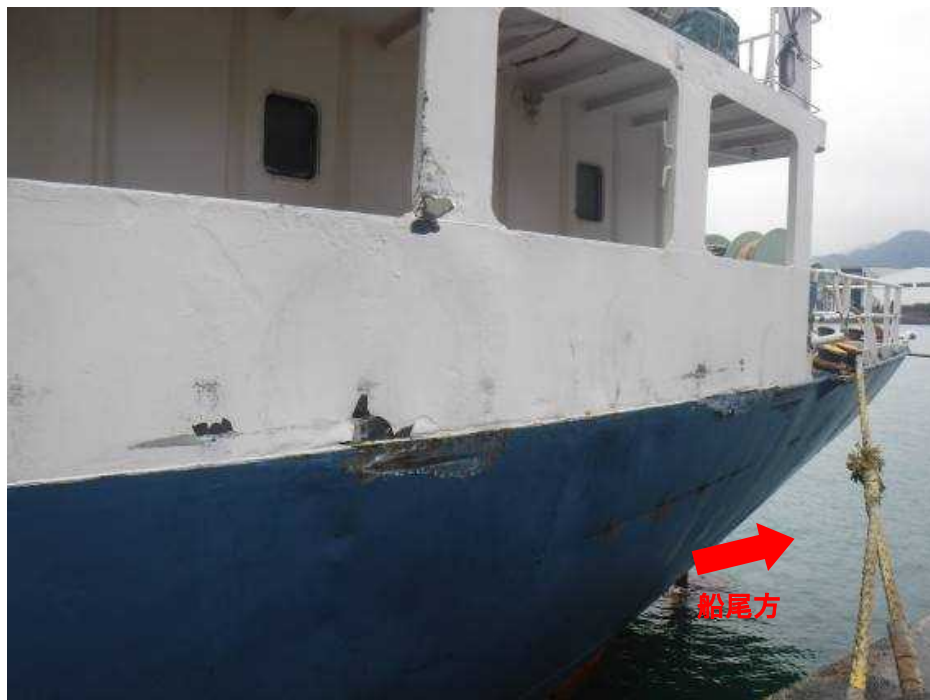
写真2 A船の損傷状況

<p>損傷</p>	<p>A 左舷船尾側外板に凹損等 B 左舷船尾側ハンドレールに曲損等</p>
<p>気象・海象</p>	<p>気象：天気 晴れ、風向 東北東、風力 1、視界 良好 海象：海上 平穏</p>
<p>事故の経過</p>	<p>A船は、船長Aほか5人が乗り組み、空船で、令和2年3月25日14時10分ごろ苅田港三菱マテリアル2号棧橋（以下「本件棧橋」という。）に向けて阪神港尼崎西宮芦屋区を出港した。</p> <p>A船は、船長Aが26日10時05分ごろ苅田ポートラジオにVHF無線電話（以下「VHF」という。）で11時10分ごろ本件棧橋への着棧予定時刻等を通報した後、苅田港を西進した。</p> <p>船長Aは、北防波堤と東防波堤との開口部付近で、B船が豊鋼材工業株式会社苅田工場の岸壁（以下「豊鋼材工業岸壁」という。）に着岸しているのを初認し、その後本港10号岸壁沖付近において、B船が離岸するのを認めたものの、離岸した場所付近で待機してくれると思い、主機を中立運転として本件棧橋に接近した。</p> <p>船長Aは、本港7号岸壁沖付近において、B船が船首を東方に向けて出港態勢となったのを認めたが、A船が右転しながら出船状態での着棧態勢をとっているため、A船が着棧するまでB船が本件棧橋西側海域で待機してくれると思い、右舷錨を投入して着棧操船を続けた。</p> <p>A船は、B船が待機せずにA船の船首方を航行しようとしたので、船長Aが慌てて機関を後進に掛けたが、その後B船が右転してA船の左舷船尾方に進路を変えたので、再び機関を前進として右舵一杯としたものの、11時06分ごろA船の左舷船尾側外板とB船の左舷船尾側ハンドレール部付近とが衝突した。</p> <p>A船は、本件棧橋に着棧した後、海上保安庁に本事故の発生を通報した。</p> <p>B船は、船長Bほか3人が乗り組み、空船で、26日11時02分ごろ山口県山陽小野田市小野田港に向けて豊鋼材工業岸壁を離岸した。</p> <p>船長Bは、離岸前に苅田ポートラジオへVHFで出港通報を行った際、同ポートラジオから入港船がある旨を伝えられ、また、離岸する際にも、A船が本港10号岸壁沖付近を西進して来るのを認めていたものの、B船が出港するまでA船が本件棧橋東側海域で待機してくれると思い、離岸することとした。</p> <p>船長Bは、本件棧橋西側の棧橋に着棧していた船を見ながら右転して東進を始め、船首方を見たところ、A船が本件棧橋沖で止まっているように見え、A船と本件棧橋との間が約30mあったのでその間を通航しようとしたものの、進路上に錨泊船がいたのでA船の左舷船尾方を通航することにした。</p> <p>B船は、右転しながらA船の左舷船尾方を通航しようとしたところ</p>
