## 船舶事故調査報告書

令和3年2月24日

運輸安全委員会（海事専門部会）議決

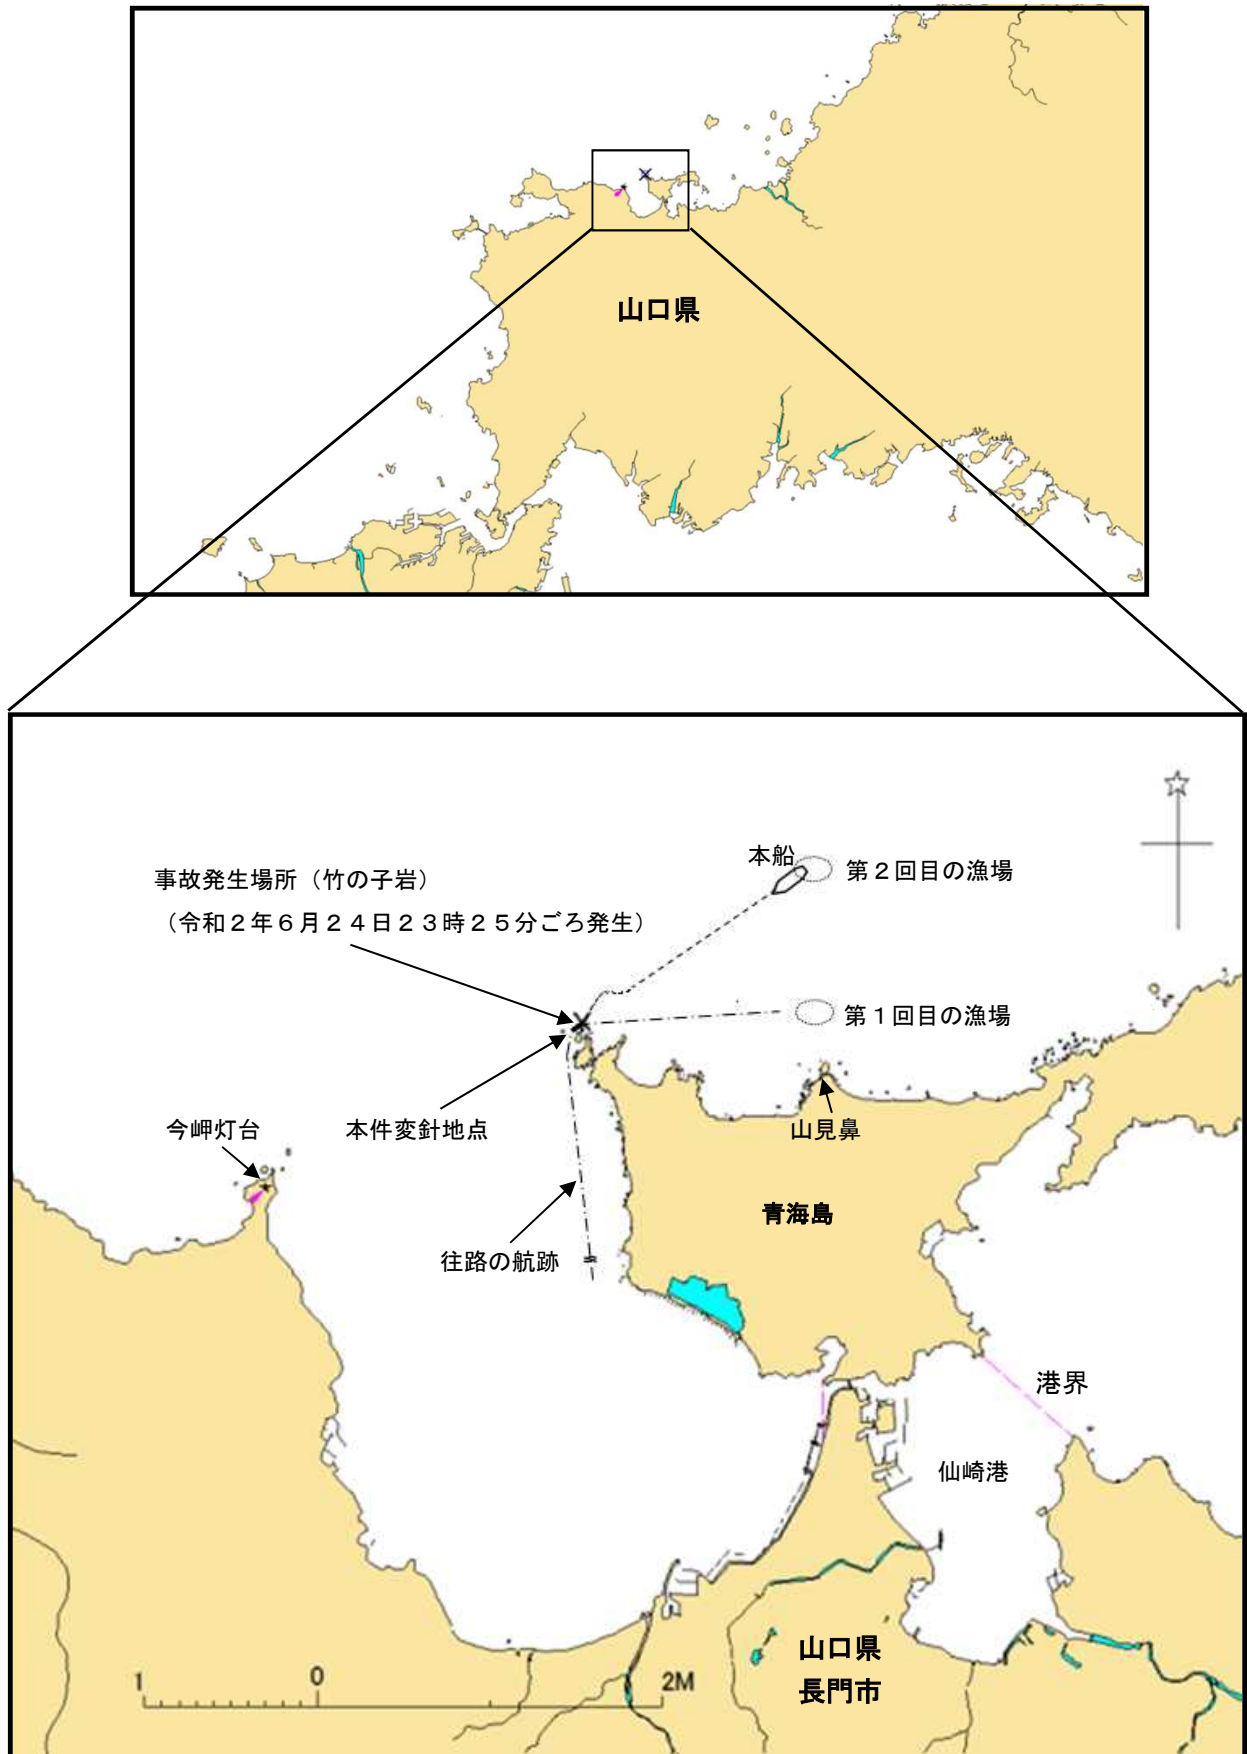
付図1 事故発生経過概略図

<p>いていたことから、潮流によって本件変針地点より東方に圧流されていることに気付かず、竹の子岩に衝突したものと考えられる。</p>
原因	<p>本事故は、本船が、夜間、青海島北西端北北西方沖において、青島及び竹の子岩が見えず、東に流れる潮流のある状況で、竹の子岩が表示されていないGPSプロッターの画面上に残った往路の航跡の本件変針地点に向けて南南西進中、船長が、眼鏡の曇りを拭き取ろうと下を向いて眼鏡を拭いていたため、潮流によって本件変針地点より東方に圧流されていることに気付かず、竹の子岩に衝突したものと考えられる。</p>
再発防止策	<p>今後の同種事故等の再発防止に役立つ事項として、次のことが考えられる。</p> <ul style="list-style-type: none"> <li>・ 岩礁等の存在する海域を夜間に航行する際には、レーダー及びGPSプロッターを岩礁等が確認できるような画面に設定にするとともに、常に適切な見張りを行い、岩礁等から十分な距離を取って航行すること。</li> </ul>

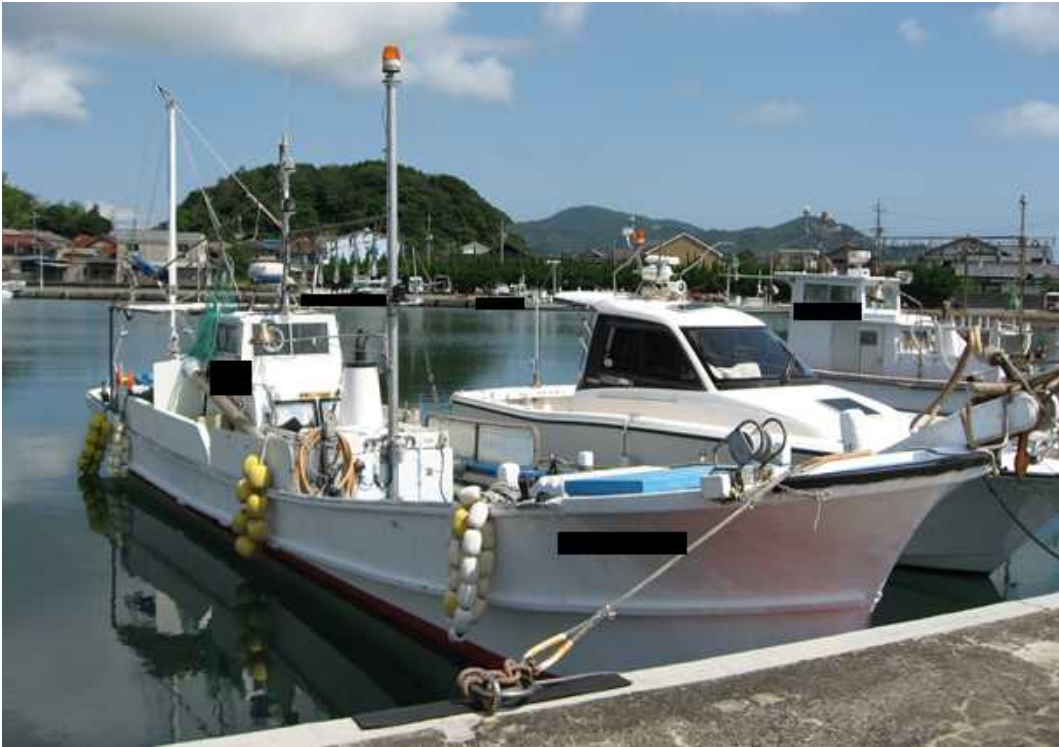
写真1 本船の状況

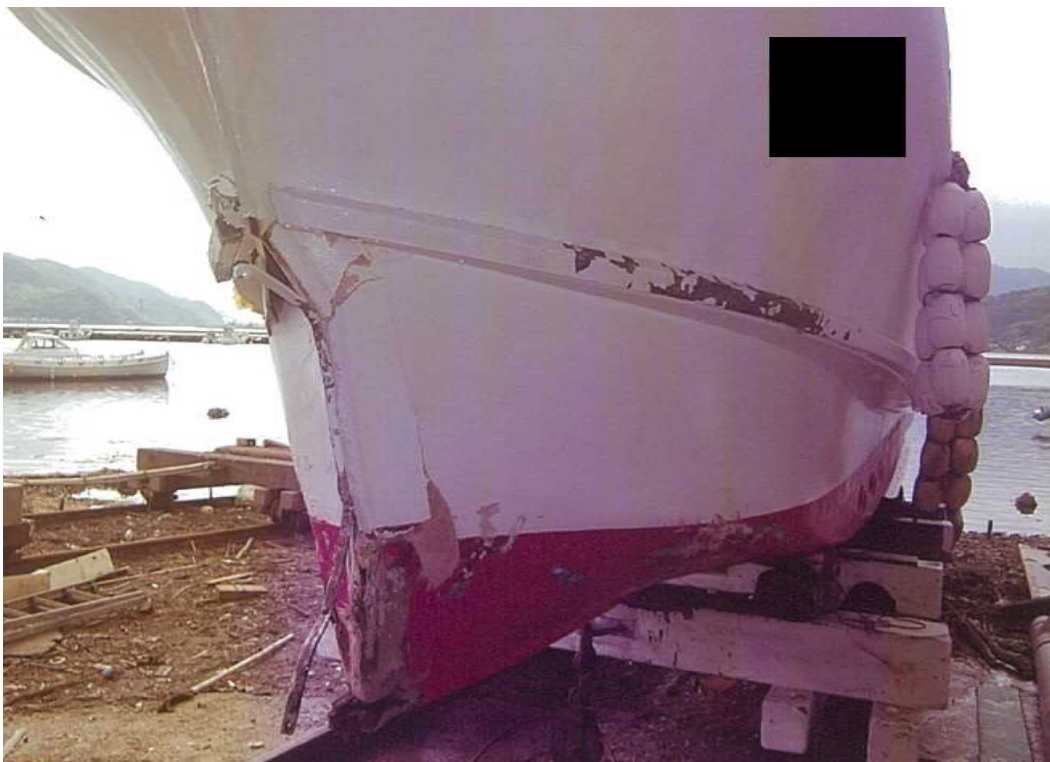
事故種類	衝突（岩場）
発生日時	令和2年6月24日 23時25分ごろ
発生場所	山口県長門市竹の子岩 今岬灯台から真方位062° 2.1海里（M）付近 （概位 北緯34° 26.0′ 東経131° 10.1′）
事故の概要	漁船大嶋丸は、南南西進中、竹の子岩と衝突した。 大嶋丸は、船首船底部に亀裂等を生じた。
事故調査の経過	令和2年7月10日、本事故の調査を担当する主管調査官（門司事務所）ほか1人の地方事故調査官を指名した。 原因関係者から意見聴取を行った。
事実情報 船種船名、総トン数 船舶番号、船舶所有者等 L×B×D、船質 機関、出力、進水等	漁船 大嶋丸、2.95トン YG3-41645（漁船登録番号）、個人所有 10.47m（Lr）×1.92m×0.67m、FRP ディーゼル機関、169kW、昭和52年7月18日 第291-35779号（船舶検査済票の番号）
乗組員等に関する情報	船長 男性 71歳 一級小型船舶操縦士・特殊小型船舶操縦士・特定 免許登録日 昭和51年2月3日 免許証交付日 令和2年1月27日 （令和7年2月19日まで有効）
死傷者等	なし
損傷	船首船底に亀裂及び擦過傷、スパンカー用マスト折損
気象・海象	気象：天気 雨、風向 南、風速 約7m/s、視界 良好 海象：波高 約1.5m、潮汐 上げ潮の中央期、潮流 東流 約 0.5～1.0ノット（kn）
事故の経過	本船は、船長が1人で乗り組み、いか釣り漁の目的で、令和2年6月24日17時00分ごろ長門市青海島山見鼻北方沖の漁場に向けて同市仙崎港を出港した。 本船は、青海島西岸沖を北進し、青海島北西端沖で竹の子岩を右舷側に見て約30m離し右転して東進し、漁場に着了後に漁を開始したものの、あまり釣れなかったため、同漁場の北方沖に移動して漁を

写真2 本船の損傷状況（船首側）

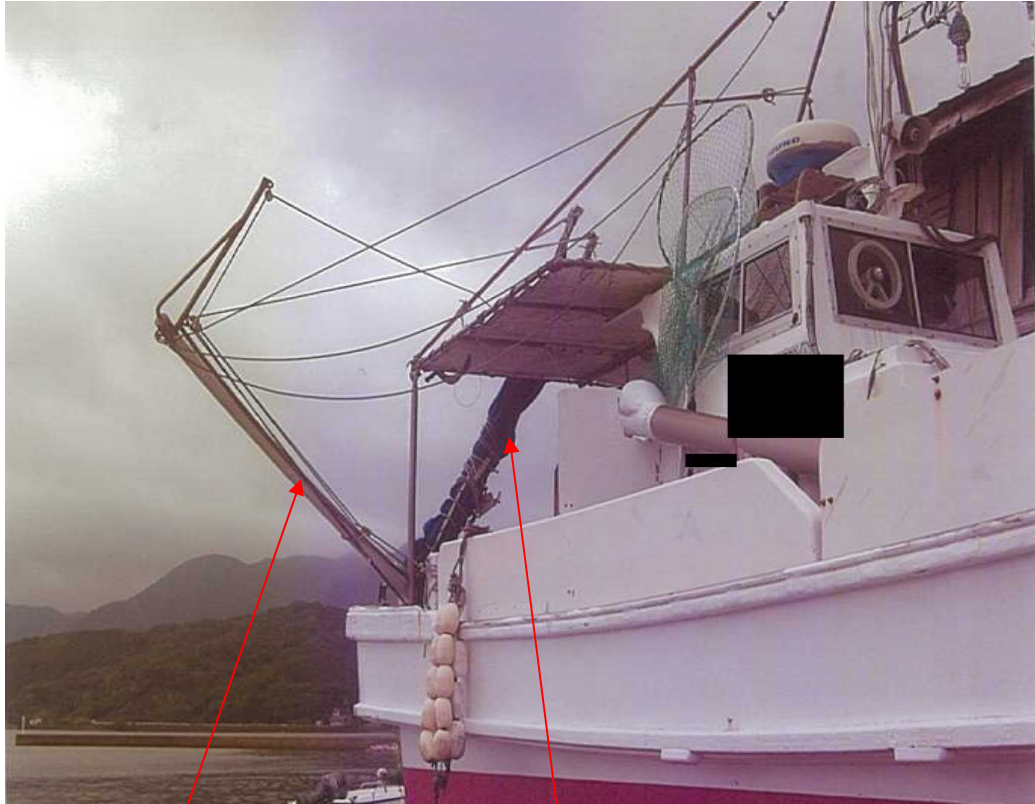
写真3 本船の損傷状況（船尾側）

折損したスパンカー用マスト
