船舶事故調査報告書

令和3年2月24日
 運輸安全委員会（海事専門部会）議決
 委員 佐藤 雄二（部会長）
 委員 田村 兼吉
 委員 岡本 満喜子

事故種類	乗揚
発生日時	令和2年7月7日 04時30分ごろ
発生場所	山口県長門市 ^{おうみ} 青海島北西方沖 今岬灯台から真方位062° 1.9海里（M）付近 （概位 北緯34° 25.9′ 東経131° 09.9′）
事故の概要	漁船 ^{きよし} 清丸は、航行中、岩に乗り揚げた。 清丸は、右舷後部船底外板の破口等を生じた。
事故調査の経過	令和2年7月28日、本事故の調査を担当する主管調査官（門司事務所）ほか1人の地方事故調査官を指名した。 原因関係者から意見聴取を行った。
事実情報 船種船名、総トン数 船舶番号、船舶所有者等 L×B×D、船質 機関、出力、進水等	漁船 清丸、12トン YG2-7634（漁船登録番号）、個人所有 14.94m（Lr）×3.69m×1.19m、FRP ディーゼル機関、569kW（動力漁船登録票による）、平成3年4月26日
乗組員等に関する情報	船長 男性 35歳 一級小型船舶操縦士 免許登録日 平成16年3月26日 免許証交付日 平成30年4月10日 （令和6年3月28日まで有効）
死傷者等	なし
損傷	右舷船尾部船底外板に破口及び擦過傷
気象・海象	気象：天気 曇り、風向 西南西、風力 4、視界 良好 海象：うねり 波向 西南西、波高 約1.0～1.5m、潮汐 低潮時
事故の経過	本船は、船長ほか2人が乗り組み、いわしすくい網漁の目的で、令和2年7月7日01時10分ごろ長門市 ^{みなと} 湊漁港を出港し、同市北部沿岸で魚群探索を行った後、03時00分ごろ山口県 ^{ふかわ} 深川湾中央部で操業を始めた。 本船は、03時40分ごろ深川湾北東部に移動し、0.75Mレンジとしたレーダー、横幅を約3～4Mに設定したGPSプロッター、魚群探知機及びソナーを作動させ、漂泊して操業を再開した。

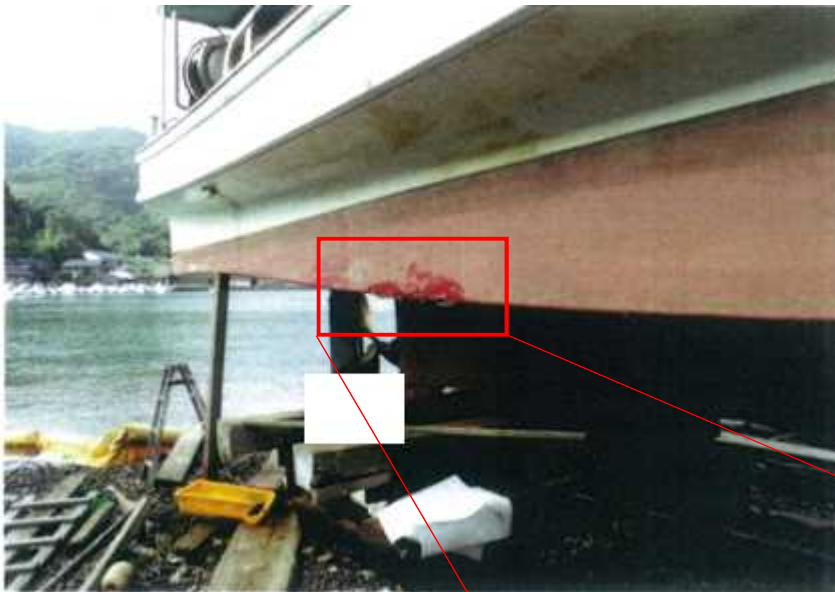
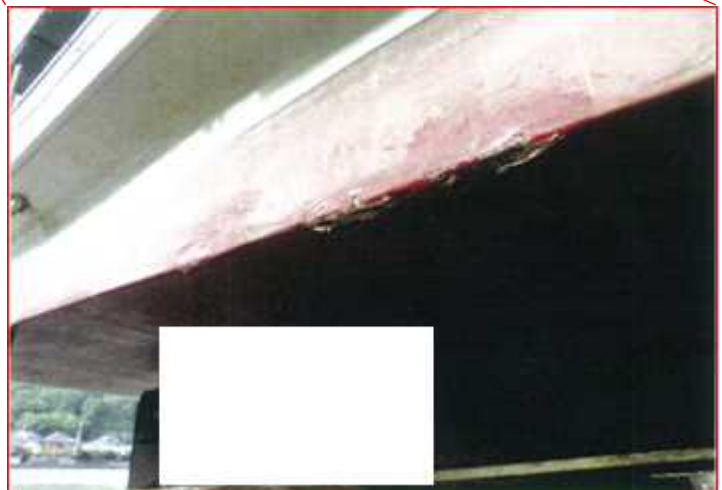
写真2 本船の右舷船尾部の損傷状況
