船舶事故調査報告書

事故種類	衝突（灯浮標）
発生日時	令和2年8月14日 00時25分ごろ
発生場所	関門港（関門航路第15号灯浮標） 下関福浦防波堤灯台から真方位302°910m付近 （概位 北緯33°55.5′ 東経130°53.5′）
事故の概要	プレジャーボートハントは、南南東進中、灯浮標に衝突した。 ハントは、船長及び同乗者が負傷し、船首部外板に破口を生じた。
事故調査の経過	令和2年8月24日、本事故の調査を担当する主管調査官（門司事務所）ほか1人の地方事故調査官を指名した。 原因関係者から意見聴取を行った。
事実情報 船種船名、総トン数 船舶番号、船舶所有者等 L×B×D、船質 機関、出力、進水等	プレジャーボート ハント、4.7トン YG3-16923（漁船登録番号）、個人所有 8.35m（Lr）×2.30m×0.84m、FRP ディーゼル機関、169.17kW、昭和56年4月 第291-16902号（船舶検査済票の番号）
乗組員等に関する情報	船長 男性 62歳 一級小型船舶操縦士・特殊小型船舶操縦士・特定 免許登録日 平成7年2月27日 免許証交付日 令和元年5月23日 （令和7年2月26日まで有効）
死傷者等	軽傷 2人（船長及び同乗者）
損傷	本船 船首部外板に破口 灯浮標 ペンキ剝離及び凹損
気象・海象	気象：天気 晴れ、風向 南西、風力 2、視界 良好 海象：海上 平穏、潮汐 上げ潮の初期
事故の経過	本船は、船長が1人で乗り組み、友人（以下「同乗者」という。）1人を乗せ、釣りの目的で、令和2年8月13日14時50分ごろ山口県下関市蓋井島西方沖の釣り場に向け、同県防府市のマリーナを出発した。 船長は、19時00分ごろから釣りを開始し、翌朝まで釣りの計画であったが、思ったほど釣果がないので、計画を変更して23時20分ごろ防府市にある係留地に向けて帰途についた。

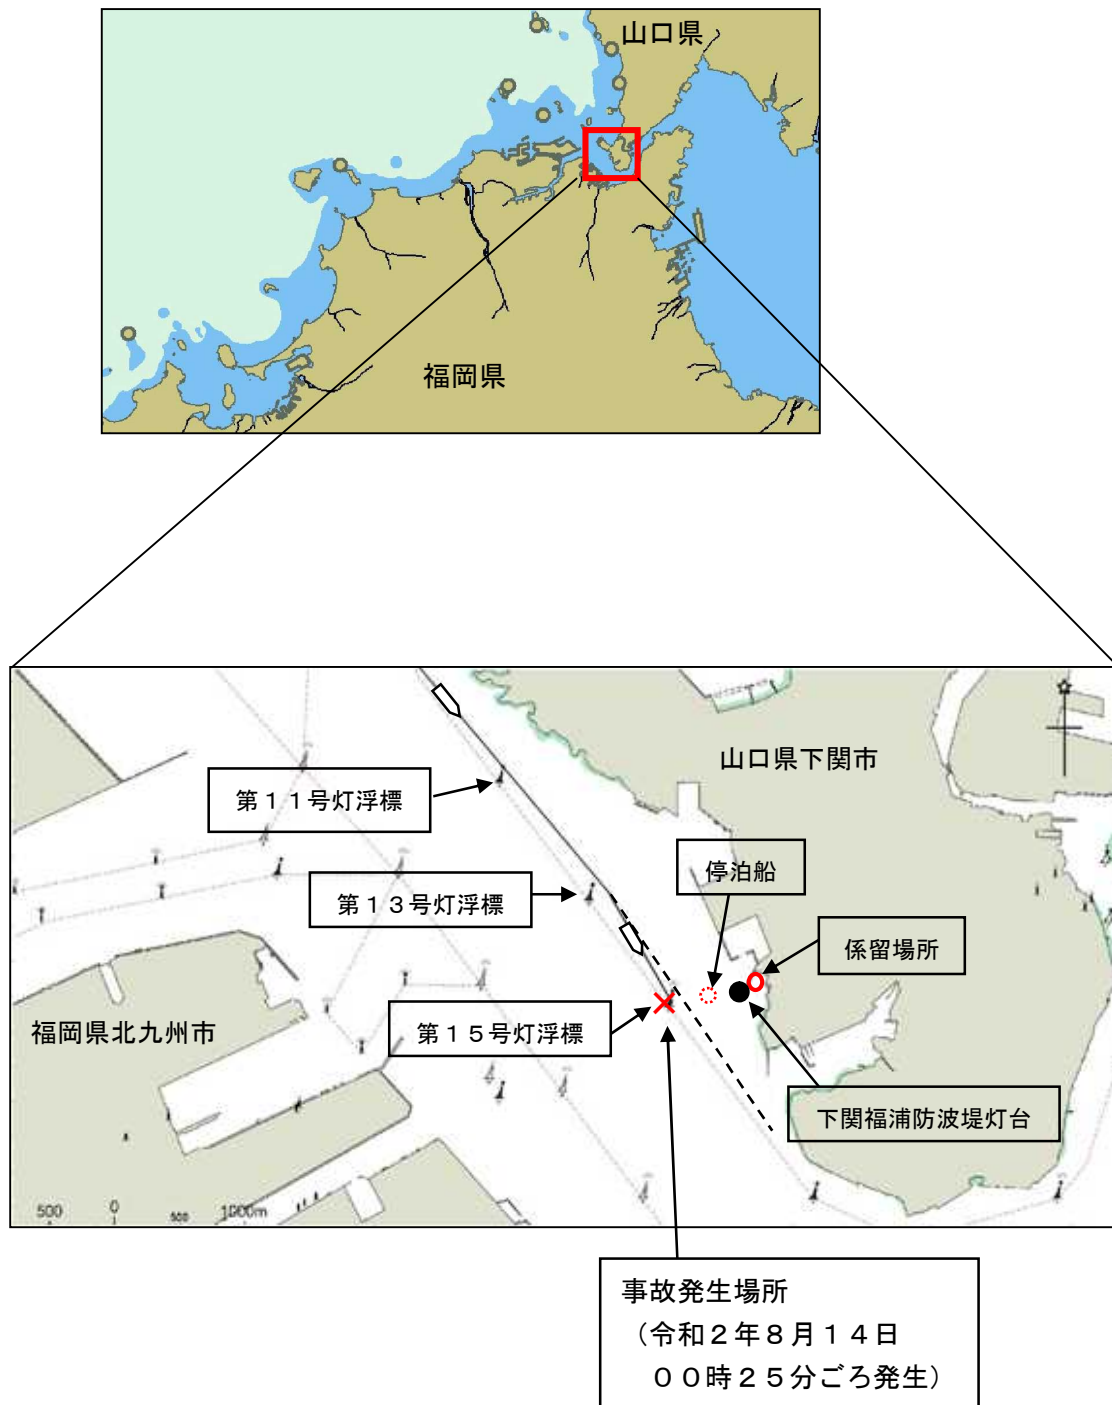
付図1 事故発生経過概略図

<p>本船は、船長が、操舵室右舷側の舵輪後方の椅子に座り、手動操舵により、約20ノットの対地速力で、GPSプロッターの画面と目視により関門航路第11号灯浮標（以下、灯浮標については、「関門航路」を省略する。）を右舷側に見て通過した。</p> <p>船長は、船首方の第13号灯浮標を針路目標として南東進を続け、第13号灯浮標を右舷側に約50m離して通過する状況になったとき、針路線上に‘停泊しているように見えた船舶’（以下「停泊船」という。）を認め、船首方の第15号灯浮標と停泊船の間を通過しようと針路を右方に変針して南南東進させ、舵輪に手を掛けた状態でいつしか居眠りに陥った。</p> <p>船長は、14日00時25分ごろ、衝撃で目覚めて、周囲を見たところ右舷船尾方に緑灯が見え、第15号灯浮標に衝突したことを知った。</p> <p>船長は、本船が沈没すると思い、近くの港を探そうと左舷方を見たところ陸地と道路が見え付近に岸壁があることが分かったので、急いで岸壁に向けて航行させた。</p> <p>船長は、岸壁に本船を着岸させた後、同乗者を上陸させ、携帯電話で118番通報を行った。</p> <p>船長及び同乗者は、船長が操舵席前方にあるGPSプロッターの画面の角で頭部に裂傷、同乗者が衝撃で転倒して擦り傷を負った。</p> <p>本船は、岸壁に係留後、沈没した。 （付図1 事故発生経過概略図、写真1 本船、写真2 損傷状況参照）</p>
<p>その他の事項</p>	<p>同乗者は、操舵室出入口の段差に船尾方を向いて腰掛けていた。</p> <p>本事故当時、本船の周囲に船首方の停泊船以外に他船はいなかった。</p> <p>船長は、本事故当時、眠気を感じていなかったが、7月末から8月13日出発当日の午前中まで休みなしで仕事をして疲れており、船首方の停泊船を避けた針路としたことから気が緩み、居眠りに陥ったと本事故後に思った。</p> <p>船長は、変針後、手を舵輪にかけていたので、居眠りの間に無意識に舵を右に切ってしまったのではないかと本事故後に思った。</p>
<p>分析</p> <p>乗組員等の関与</p> <p>船体・機関等の関与</p> <p>気象・海象等の関与</p> <p>判明した事項の解析</p>	<p>あり</p> <p>なし</p> <p>なし</p> <p>本船は、関門航路北側を南南東進中、船長が舵輪に手をかけた状態で居眠りに陥り、右舵が取られて第15号灯浮標に向かって航行を続けたことから、第15号灯浮標に衝突したものと考えられる。</p> <p>船長は、7月末から8月13日出発当日の午前中まで休みなしで仕</p>

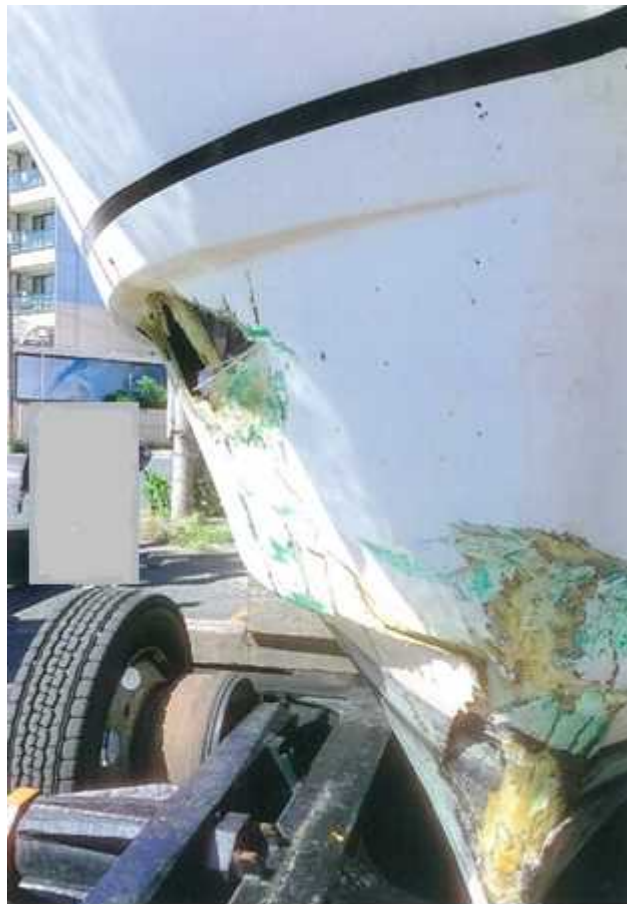
写真2 損傷状況

<p>事をして疲れを感じていたうえ、本船の周囲に船首方の停泊船以外に他船はおらず、停泊船と第15号灯浮標の間を通過する針路に変針し、停泊船を避ける針路として気が緩み、椅子に腰を掛けた姿勢を続けたことから、居眠りに陥ったものと考えられる。</p>
原因	<p>本事故は、夜間、本船が、関門航路北側を南南東進中、船長が舵輪に手をかけた状態で居眠りに陥り、右舵が取られて第15号灯浮標に向かって航行を続けたため、第15号灯浮標に衝突したものと考えられる。</p>
再発防止策	<p>今後の同種事故等の再発防止に役立つ事項として、次のことが考えられる。</p> <ul style="list-style-type: none"> ・ 船長は、疲労を感じた場合は、出航を控えたり、無理のない航海計画を立てることが望ましい。 ・ 船長は、疲労が蓄積されている状態で単独で操船する場合は、居眠りに陥りやすいので、安全な場所で睡眠や休憩を取った状態で操船に当たること。
