## 船舶事故調査報告書

令和3年3月3日

事故種類	浸水
発生日時	令和2年8月19日 15時40分ごろ
発生場所	山口県宇部港南方沖 宇部港西防波堤灯台から真方位207° 3.7海里（M）付近 （概位 北緯33° 53.0′ 東経131° 11.9′）
事故の概要	貨物船第三金生丸は、南東進中、船尾部船底外板に破口を生じ、機関室が浸水した。
事故調査の経過	令和2年8月24日、本事故の調査を担当する主管調査官（門司事務所）ほか1人の地方事故調査官を指名した。 原因関係者から意見聴取を行った。
事実情報 船種船名、総トン数 船舶番号、船舶所有者等 L×B×D、船質 機関、出力、進水等	貨物船 第三金生丸、191トン 134072、個人所有 55.10m×9.00m×3.258m、鋼 ディーゼル機関、625kW、平成5年9月28日
乗組員等に関する情報	船長 男性 75歳 五級海技士（航海） 免許年月日 昭和42年1月27日 免状交付年月日 令和2年4月16日 免状有効期間満了日 令和7年4月22日 機関長 女性 70歳 六級海技士（機関）（機関限定） 免許年月日 平成8年7月23日 免状交付年月日 平成28年6月13日 免状有効期間満了日 令和3年7月22日
死傷者等	なし
損傷	船尾部船底外板に破口
気象・海象	気象：天気 晴れ、風 南東、風速 約3m/s、視界 良好 海象：海上 平穏
事故の経過	本船は、船長、機関長及び甲板員が乗り組み、鋼材約653kgを積載し、令和2年8月19日14時40分ごろ香川県高松市高松港に向けて山口県山陽小野田市小野田港を出港した。 本船は、船長が出港操船を行った後、甲板員が山陽小野田市本山岬

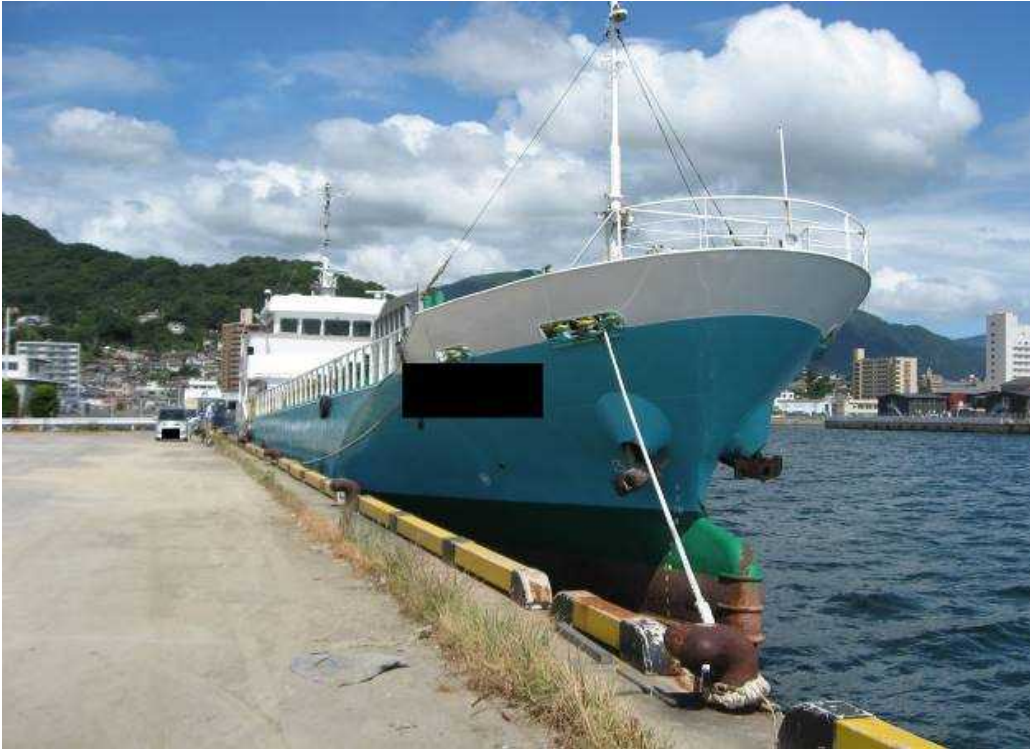
<p>西方沖で船長と交替して単独の船橋当直に就き、約9ノットの対地速力で航行した。</p> <p>本船は、宇部港南方沖を南東進中、15時40分ごろ、突然浸水警報が鳴り出したので、船長が昇橋して甲板員に機関室の点検を行うように指示し、甲板員が、機関室に行ったところ、機関室が主機フライホイールの軸付近まで浸水し、水しぶきが上がっているのを認めた。</p> <p>船長は、続航できないと判断して宇部港内で錨泊し、浸水した旨を海上保安庁へ118番通報するとともに船舶運航管理会社へも連絡した。</p> <p>本船は、救助に来た巡視艇によって排水作業が実施されたものの浸水量が増え、船舶運航管理会社が手配したサルベージ船による排水及び船底調査が行われ、機関室船尾側中央部左舷寄りの船底外板に直径約4cmの腐食による破口が生じていることが判明し、止水処置が施された。</p> <p>本船は、主機及び発電機が濡損で使用できない状態となったので、タグボートでえい航され、小野田港で積荷を降ろし、一旦広島県呉市呉港に入港した後、香川県多度津市多度津港で解撤された。</p> <p>(付図1 事故発生経過概略図、写真1 本船の状況、写真2 破口箇所の止水措置状況 参照)</p>
<p>その他の事項</p>	<p>本船は、平成16年3月に中古で購入されたもので、過去に実施した機関室内作業で船底に落としたボルト、ナット等が回収されておらず、また、購入以降機関室の船底清掃が行われていなかった。</p> <p>主機フライホイール付近は、ビルジが集まって溜まりやすい場所であった。</p> <p>甲板員は、小野田港出港前及び当直交替前に機関室の点検を行っており、その際、ビルジの量に異常を認めていなかった。</p>
<p>分析</p> <p>乗組員等の関与</p> <p>船体・機関等の関与</p> <p>気象・海象等の関与</p> <p>判明した事項の解析</p>	<p>あり</p> <p>あり</p> <p>なし</p> <p>本船は、中古で購入されて以来、機関室作業時に船底に落ちたボルト、ナット等が回収されておらず、また、船底清掃が行われていない状態で、宇部港南方沖を南東進中、船底に落ちた金属及び滞留していたビルジによって電蝕が進行したことから、船底外板に破口を生じ、機関室に浸水したものと考えられる。</p>

<p>原因</p>	<p>本事故は、本船が、中古で購入されて以来、機関室作業時に船底に落ちたボルト、ナット等が回収されておらず、また、船底清掃が行われていない状態で、宇部港南方沖を南東進中、船底に落ちた金属及び滞留していたビルジによって電蝕が進行したため、船底外板に破口を</p>

写真1 本船の状況

生じ、機関室に浸水したものと考えられる。
<b>再発防止策</b>	<p>今後の同種事故等の再発防止に役立つ事項として、次のことが考えられる。</p> <ul style="list-style-type: none"> <li>・ 機関室内で作業を行う者は、機関室等の船底に金属を落とさないように心掛けるとともに、落とした際には回収すること。</li> <li>・ 船舶所有者、船長及び機関長は、ドック等でビルジの陸揚げを行った際には、ビルジ溜まりの清掃を行って船底に落下物がないか確認し、あった場合には回収すること。</li> <li>・ 船舶所有者、船長は、ドック入渠時に合わせ、定期的に船底の肉厚検査を実施すること。</li> </ul>

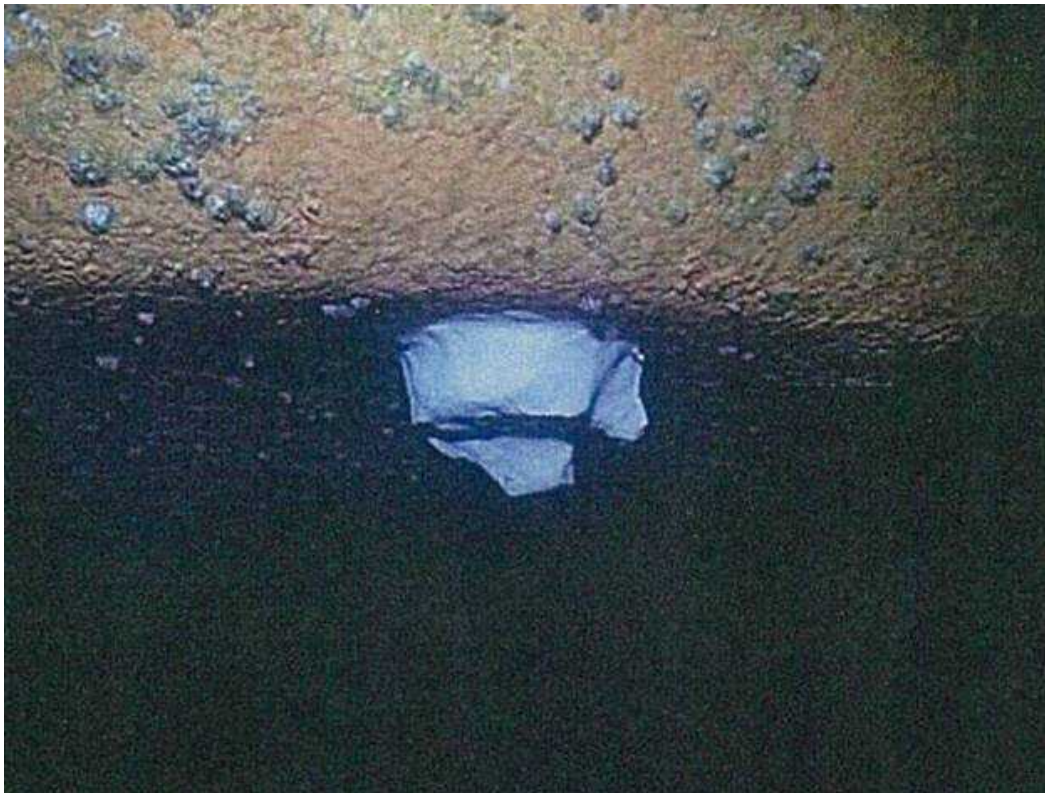
写真2 破口箇所の止水処置状況
