船舶事故調査報告書

事故種類	のり養殖施設損傷
発生日時	令和2年3月10日 22時55分ごろ
発生場所	熊本県熊本市熊本港西南西方沖 <small>すみよし</small> 住吉灯台から真方位283° 4.9海里（M）付近 （概位 北緯32° 43.6′ 東経130° 29.8′）
事故の概要	貨物船 <small>しょうえい</small> 將永丸は、東北東進中、のり養殖施設に進入した。 のり養殖施設は、のり網等に破損を生じた。
事故調査の経過	令和2年4月8日、本事故の調査を担当する主管調査官（長崎事務所）ほか1人の地方事故調査官を指名した。 原因関係者から意見聴取を行った。
事実情報 船種船名、総トン数 船舶番号、船舶所有者等 L×B×D、船質 機関、出力、進水等	貨物船 將永丸、499トン 136390、御前崎海運株式会社、株式会社第一コーヨー 71.39m×13.00m×7.39m、鋼 ディーゼル機関、735kW、平成9年10月22日
乗組員等に関する情報	船長 男性 67歳 四級海技士（航海） 免 許 年 月 日 昭和48年12月7日 免 状 交 付 年 月 日 平成31年1月25日 免状有効期間満了日 令和6年6月17日
死傷者等	なし
損傷	本船 なし のり養殖施設 のり網及び枠網等に破損
気象・海象	気象：天気 曇り、風向 北西、風力 4、視界 良好 海象：波高 約0.5m、潮汐 高潮時
事故の経過	本船は、船長ほか4人が乗り組み、スラグ約1,500tを積載し、熊本港で揚げ荷役を行う目的で、令和2年3月9日15時15分ごろ岡山県笠岡市笠岡港を出港した。 船長は、10日22時10分ごろ熊本県 <small>かみあまくさ</small> 上天草市湯島北方沖において二等航海士から船橋当直を引き継いだ後、海図で熊本港周辺の海域を確認し、熊本県熊本沖第1号灯浮標（以下、灯浮標については、「熊本県」を省略する。）と熊本沖第2号灯浮標との間を通過して同港に向かうつもりで、ヘッドアップ表示で6Mレンジとしたレーダー

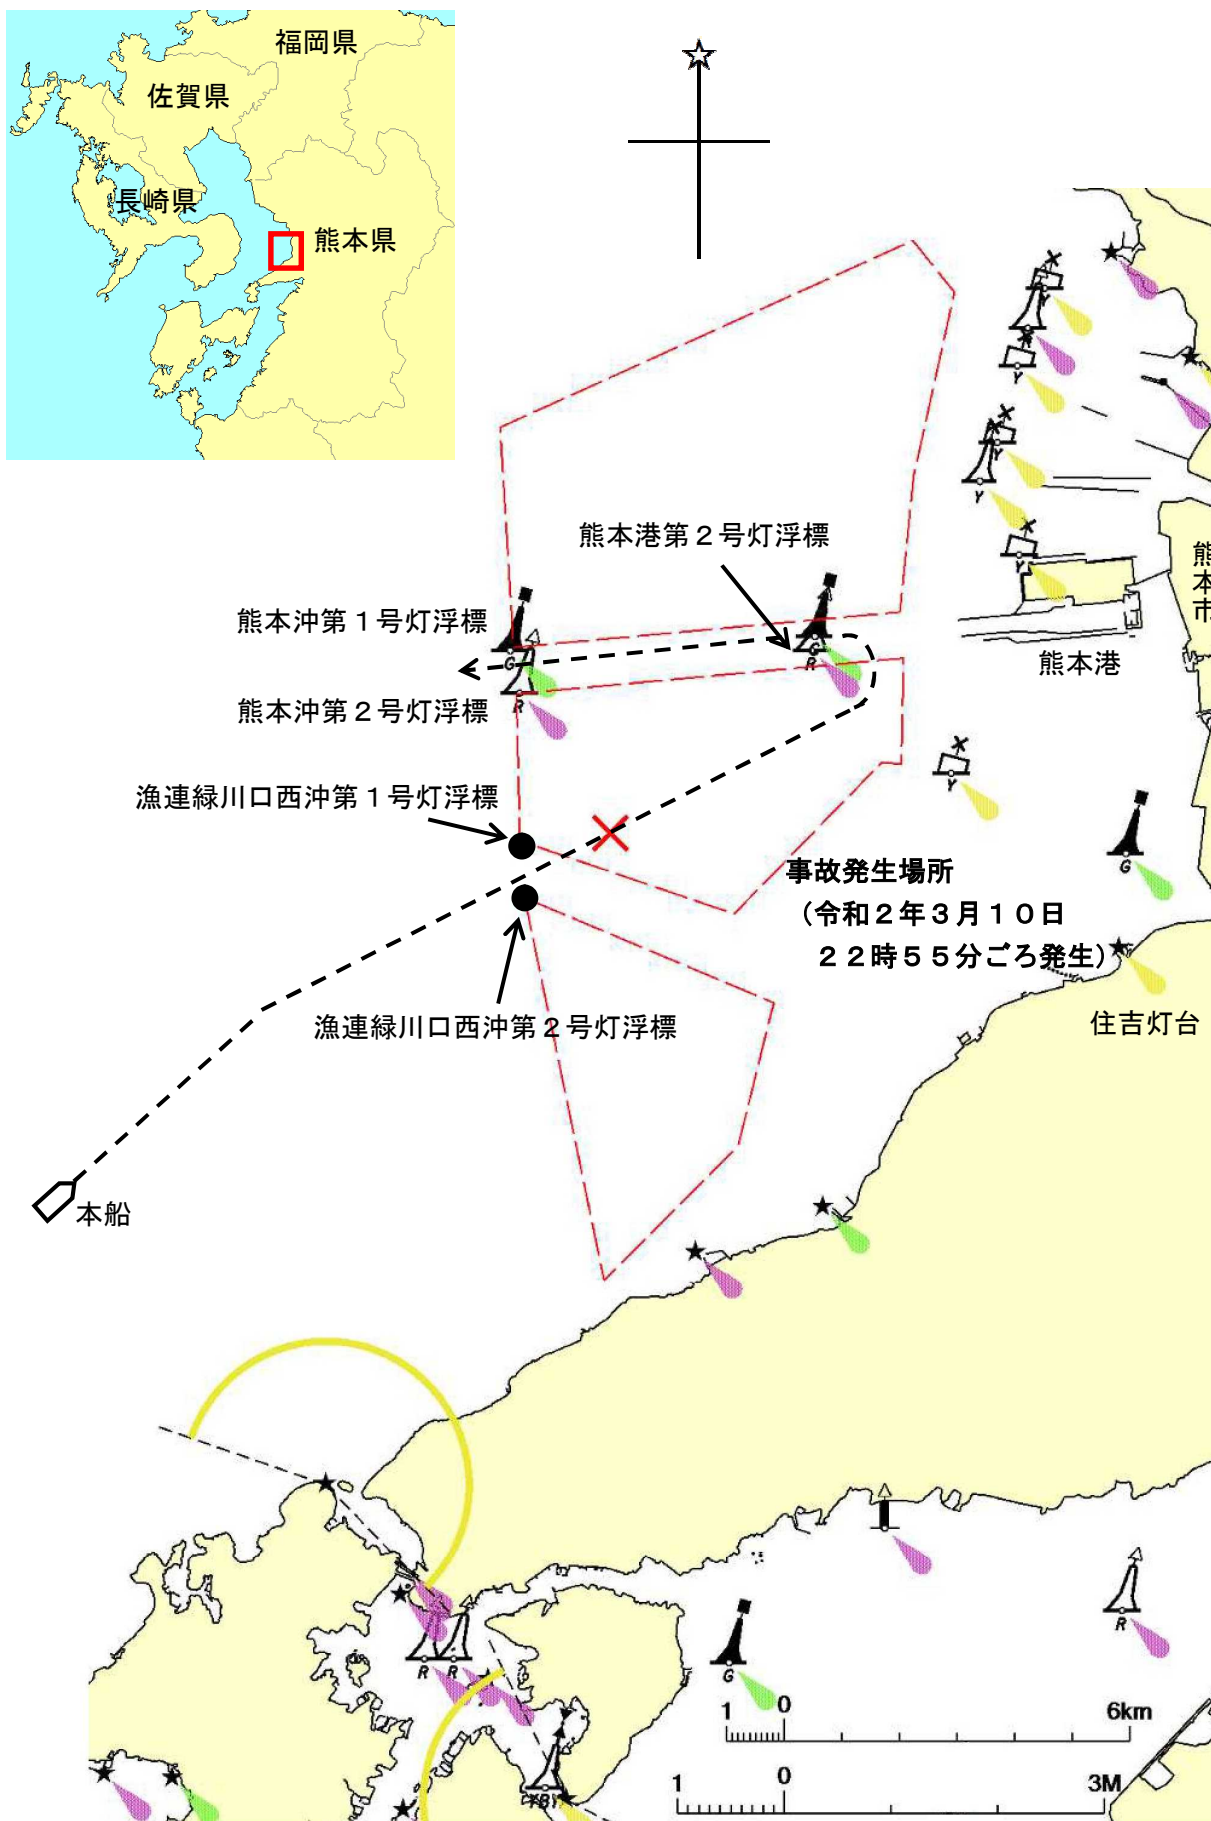
付図1 事故発生経過概略図

<p>を作動させて航行を続けた。</p> <p>船長は、本船が熊本港西南西方沖を約10.5ノットの対地速力で自動操舵により北東進中、前方に緑色の灯光と赤色の灯光を認め、熊本沖第1号灯浮標と熊本沖第2号灯浮標の灯光であると思い、両灯浮標の間を通過しようと右転した。</p> <p>船長は、本船が熊本港に向けて東北東進中、22時50分ごろ漁連緑川口西沖第1号灯浮標と漁連緑川口西沖第2号灯浮標との間を通過した後、22時55分ごろ熊本港西南西方沖に設置されていたのり養殖施設に進入したものの、このことに気付かず航行を続けた。</p> <p>船長は、機関を微速力前進として航行を続け、23時20分ごろ、前部甲板で投錨準備をしていた二等航海士から養殖施設を発見した旨の報告を受け、投光器を点灯して周囲を確認したところ、養殖区域の中を航行していることに気付いた。</p> <p>本船は、熊本港第2号灯浮標東方沖で左転した後、23時50分ごろ熊本港西方沖で投錨した。</p> <p>船長は11日06時40分ごろ熊本港に着岸した後、海上保安庁に本事故の発生を通報した。</p> <p>(付図1 事故発生経過概略図 参照)</p>
<p>その他の事項</p>	<p>本船の喫水は、船首約3.6m、船尾約5.1mであった。</p> <p>熊本港沖の海域では、毎年10月下旬ごろから4月中旬ごろにかけてのり養殖漁業が行われており、本事故当時、のり養殖区域には灯浮標が多数設置されていた。</p> <p>熊本沖第1号灯浮標は、灯質が、単閃緑光、毎3秒に1閃光、光達距離が4Mである。</p> <p>熊本沖第2号灯浮標は、灯質が、単閃赤光、毎3秒に1閃光、光達距離が4Mである。</p> <p>漁連緑川口西沖第1号灯浮標は、灯質が、単閃緑光、毎4秒に1閃光、光達距離が3Mである。</p> <p>漁連緑川口西沖第2号灯浮標は、灯質が、単閃赤光、毎4秒に1閃光、光達距離が3Mである。</p> <p>船長は、漁連緑川口西沖第1号灯浮標及び漁連緑川口西沖第2号灯浮標をそれぞれ熊本沖第1号灯浮標及び熊本沖第2号灯浮標と見間違えてしまったと本事故後に思った。</p> <p>船長は、GPSプロッターを作動させていたものの、緑色の灯光と赤色の灯光を認めて右転する際、船位の確認を行っていなかった。</p> <p>船長は、熊本港に入港するのが初めてであり、有明海沿岸付近に支柱のり養殖施設が設置されていることは知っていたものの、熊本港沖に浮流しのり養殖施設が設置されていることは知らなかった。</p> <p>船長は、レーダーの映りが悪かったので、レーダーでのり養殖施設の浮子等の映像を探知することができなかったと本事故後に思った。</p>

<p>熊本県漁業協同組合連合会は、熊本県有明海のり養殖漁場図・浮流し灯浮標・浮標灯設置略図を作製してのり養殖区域についての情報を提供しており、また、海上保安庁刊行の漁具定置箇所一覧図6115（熊本、鹿児島）及び同庁ホームページの海洋状況表示システム（海しる）には、本事故発生場所付近が区画漁業権に基づき漁業が営まれる水域であることの情報を掲載している。</p>
<p>分析</p> <p>乗組員等の関与 船体・機関等の関与 気象・海象等の関与 判明した事項の解析</p>	<p>あり なし なし</p> <p>本船は、熊本港西南西方沖において、北東進中、同港に入港するのが初めての船長が、目視で見張りを行い、漁連緑川口西沖第1号灯浮標と漁連緑川口西沖第2号灯浮標の灯光をそれぞれ熊本沖第1号灯浮標と熊本沖第2号灯浮標の灯光であると思い、右転して熊本港に向けて東北東進を続けたことから、同港西南西方沖に設置されていたのり養殖施設に進入し、同養殖施設を損傷したものと推定される。</p>
<p>原因</p>	<p>本事故は、夜間、本船が、熊本港西南西方沖において、北東進中、同港に入港するのが初めての船長が、目視で見張りを行い、漁連緑川口西沖第1号灯浮標と漁連緑川口西沖第2号灯浮標の灯光をそれぞれ熊本沖第1号灯浮標と熊本沖第2号灯浮標の灯光であると思い、右転して熊本港に向けて東北東進を続けたため、同港西南西方沖に設置されていたのり養殖施設に進入し、同養殖施設を損傷したものと推定される。</p>
<p>再発防止策</p>	<p>今後の同種事故等の再発防止及び被害の軽減に役立つ事項として、次のことが考えられる。</p> <ul style="list-style-type: none"> ・夜間に航行する際は、GPSプロッターを活用し、船位の確認を適切に行うこと。 ・漁具定置箇所一覧図及び海しる等により、航行予定海域の水路調査を十分に行い、養殖施設等の設置場所を確認しておくこと。 ・感度を適切に調整したレーダーを使用して見張りを行うこと。 ・事故発生時には速やかに海上保安庁に通報すること。
