船舶事故調査報告書

事故種類	乗揚
発生日時	令和2年8月18日 08時40分ごろ
発生場所	長崎県五島市福江島北東岸 赤ハエ鼻灯台から真方位286° 2.4海里（M）付近 （概位 北緯32° 45.7′ 東経128° 50.1′）
事故の概要	漁船明星丸は、航行中、岩場に乗り揚げた。 明星丸は、船底部に破口等を生じた。
事故調査の経過	令和2年8月19日、本事故の調査を担当する主管調査官（長崎事務所）ほか1人の地方事故調査官を指名した。 原因関係者から意見聴取を行った。
事実情報 船種船名、総トン数 船舶番号、船舶所有者等 L×B×D、船質 機関、出力、進水等	漁船 明星丸、12トン NS2-23499（漁船登録番号）、一般社団法人長崎県漁船リース協会 19.95m×3.85m×1.13m、FRP ディーゼル機関、540kW、平成30年4月26日 第292-52051号（船舶検査済票の番号）
乗組員等に関する情報	船長 男性 61歳 一級小型船舶操縦士・特殊小型船舶操縦士・特定 免許登録日 昭和54年5月11日 免許証交付日 平成30年1月30日 （令和5年2月7日まで有効）
死傷者等	なし
損傷	船底部に破口、亀裂及び擦過傷
気象・海象	気象：天気 晴れ、風向 北、風力 2、視界 良好 海象：海上 平穏、潮汐 下げ潮の初期
事故の経過	本船は、船長及び甲板員2人が乗り組み、いか一本釣り漁の目的で、令和2年8月17日13時30分ごろ長崎県佐世保市の船だまりを出航し、同市相浦港で給油した後、五島市嵯峨ノ島西方沖の漁場に向かい、操業を行った。 本船は、18日07時00分ごろ五島市福江港に入港し、水揚げ等を行った後、08時00分ごろ同じ漁場に向けて出港した。 本船は、田ノ浦瀬戸を約9ノット（kn）の速力（対地速力、以下同

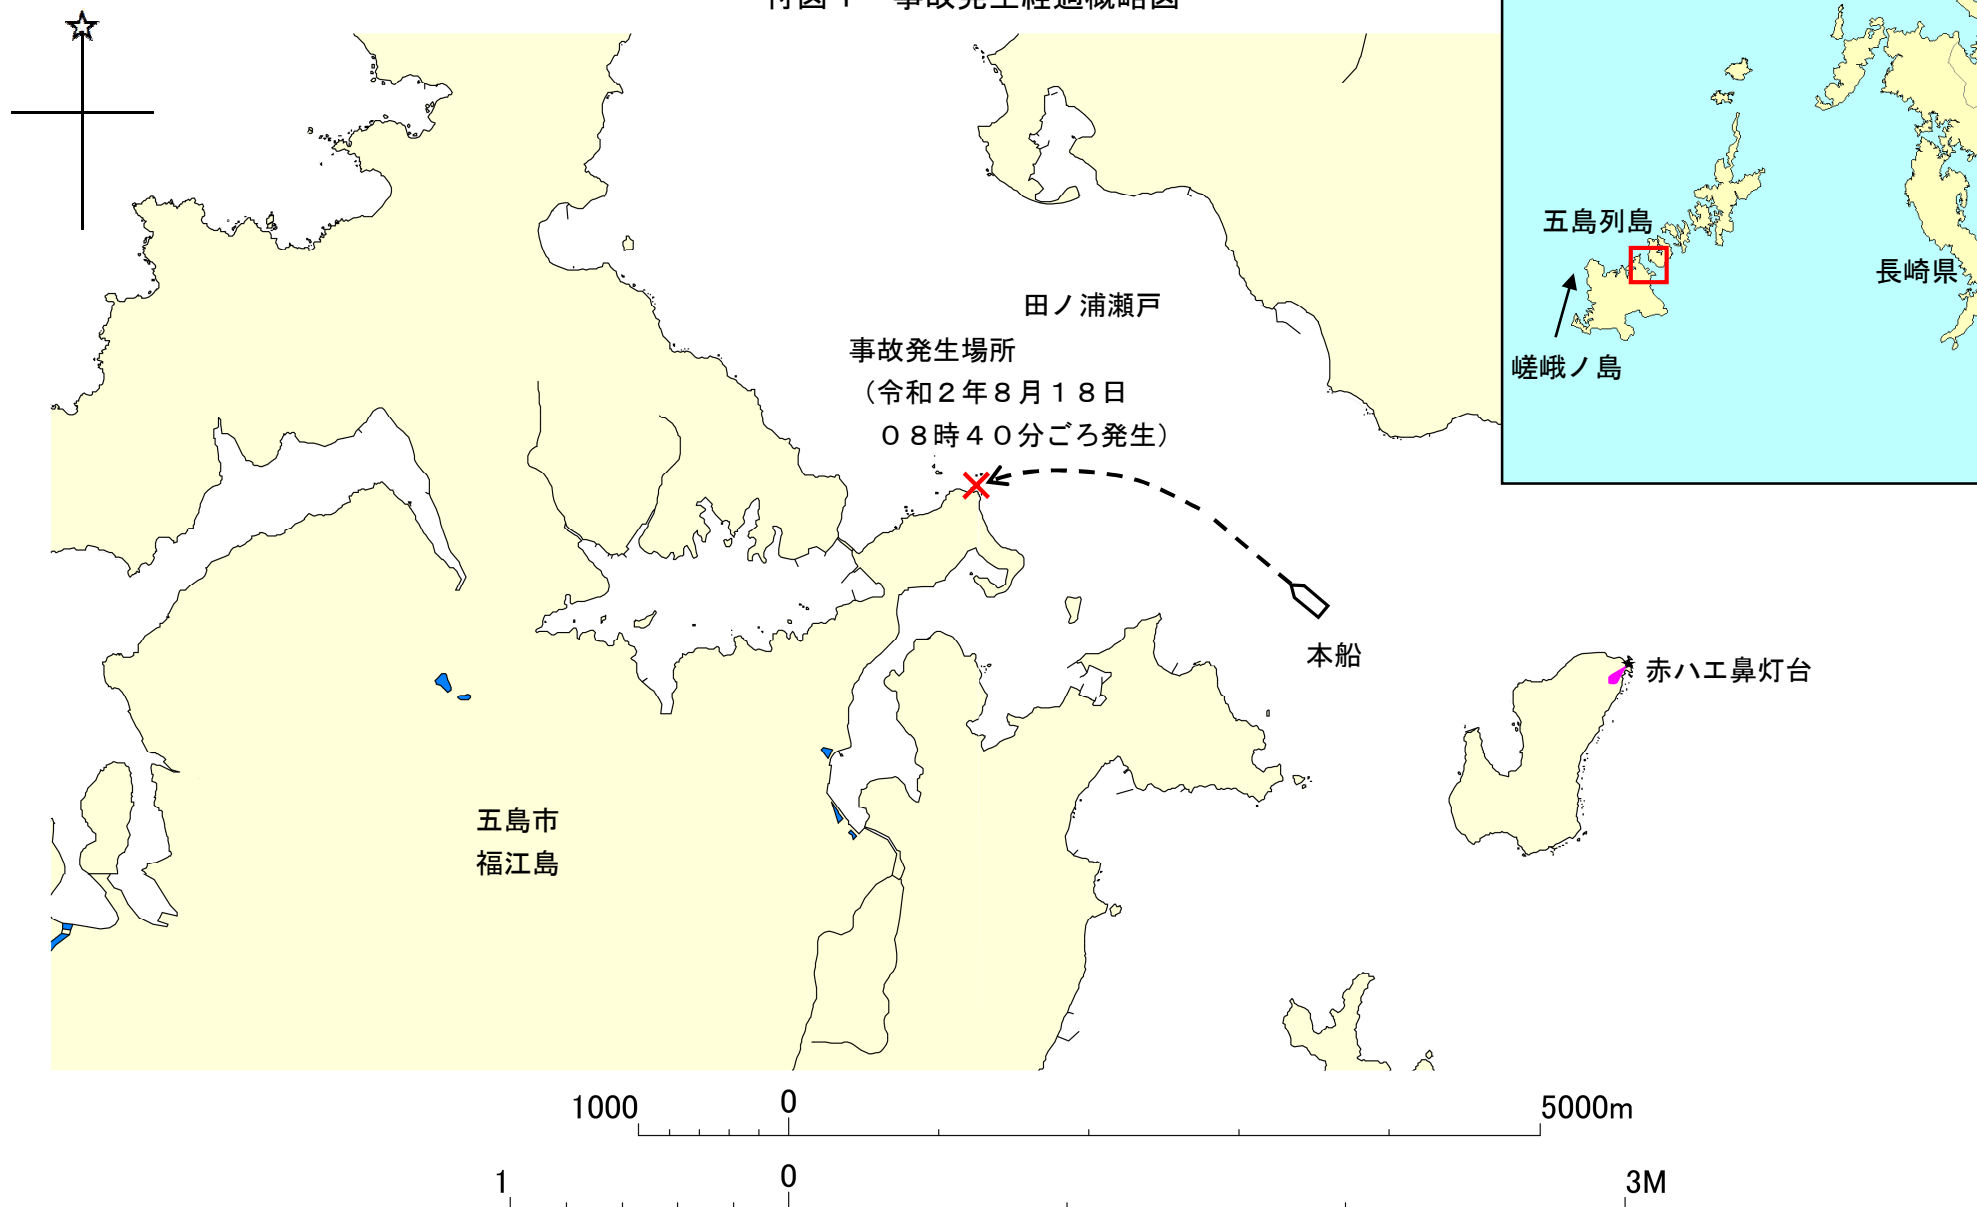
付図1 事故発生経過概略図

<p>じ。)で手動操舵により北西進中、船長が、舵輪後方の背もたれ付きの椅子に腰を掛けた状態で操船を続けていたところ、いつしか居眠りに陥り、福江島北東岸に向かうようになり、08時40分ごろ同岸の岩場に乗り揚げた。</p> <p>船長は、衝撃を感じて目が覚め、本船が福江島北東岸に乗り揚げていることに気付き、同じ漁業協同組合に所属する僚船の船長に連絡した。</p> <p>船長は、船体の損傷状況を調べ、本船の船底部に破口、亀裂及び擦過傷があることを確認した。</p> <p>付近で操業中の漁船の乗組員は、乗り揚げている本船を認め、118番通報を行った。</p> <p>本船は、18時37分ごろ僚船によって引き出され、僚船2隻に横抱きされて佐世保市所在の造船所に向かった。</p> <p>(付図1 事故発生経過概略図 参照)</p>
<p>その他の事項</p>	<p>本船の喫水は、船首約0.8m、船尾約1.7mであった。</p> <p>船長は、航行中には自らが操船を行うものの、操業中には作業がなく、17日20時00分ごろに操業を開始してから18日05時20分ごろに操業を終えるまでの間は休息しており、本事故当時、疲労を感じていなかった。</p> <p>船長は、ふだんは約15knの速力で航行するものの、本事故当時は早めに福江港を出港したので、燃料の節約を考慮して約9knの速力で航行していた。</p> <p>船長は、操船中に眠気を感じていなかったが、海上が平穏であり、周囲に他船が見当たらず、ふだんよりも減速しており、また、操舵室内は冷房が効いて快適であったので、気が緩んで居眠りに陥ったのかもしれないと本事故後に思った。</p> <p>船長は、ふだん、操船中に眠気を感じた場合、立って操船に当たったり、窓を開けて外気に当たったり、コーヒーを飲んだりして眠気を払拭していた。</p> <p>船長は、本船がふだんから舵輪の位置を中央にしても針路が左に偏向するので、右に当て舵を取りながら操船を続けていたものの、居眠りに陥った後、当て舵を取れずに針路が左に偏向し、さらに右舷船首方から潮流を受けて福江島北東岸に接近することになったものと本事故後に思った。</p> <p>海図W1250(奈留瀬戸及田ノ浦瀬戸)によれば、田ノ浦瀬戸の中央部は下げ潮流の場合、流向は南東である。</p>

<p>判明した事項の解析</p>	<p>本船は、田ノ浦瀬戸を手動操舵で北西進中、船長が、操舵室の椅子に腰を掛けた状態で居眠りに陥り、福江島北東岸に向かって左に変針しながら航行を続けたことから、同岸の岩場に乗り揚げたものと考えられる。</p> <p>船長は、眠気を感じていなかったものの、海上が平穏であったこと、周囲に他船が見当たらなかったこと、ふだんよりも減速していたこと、及び操舵室内は冷房が効いて快適であったことから、気が緩んで覚醒水準が低下し、居眠りに陥った可能性があると考えられる。</p> <p>本船は、ふだんから舵輪の位置を中央にしても針路が左に偏向し、船長が、右に当て舵を取りながら操船を続けていたものの、居眠りに陥ったことから、当て舵が取られない状態で航行を続けて針路が左に偏向し、さらに右舷船首方からの南東流に圧流されて福江島北東岸に向かって航行を続けた可能性があると考えられる。</p>
<p>原因</p>	<p>本事故は、本船が、田ノ浦瀬戸を手動操舵で北西進中、船長が、操舵室の椅子に腰を掛けた状態で居眠りに陥り、福江島北東岸に向かって左に変針しながら航行を続けたため、同岸の岩場に乗り揚げたものと考えられる。</p>
<p>再発防止策</p>	<p>今後の同種事故等の再発防止及び被害の軽減に役立つ事項として、次のことが考えられる。</p> <ul style="list-style-type: none"> ・ 操船者は、眠気を感じていなくても居眠りに陥る危険性を考慮し、立って操船に当たったり、身体を動かしたり、外気に当たったりするなど、居眠りを防止するための措置を採ること。 ・ 事故発生時には速やかに海上保安庁へ通報すること。
