船舶事故調査報告書

事故種類	同乗者負傷
発生日時	令和2年7月26日 15時10分ごろ
発生場所	熊本県天草市天附港 横島灯台から真方位281° 1,680m付近 （概位 北緯32° 23.0′ 東経130° 13.1′）
事故の概要	プレジャーボートつる丸は、係留作業中、同乗者が船首先端部と岸壁との間に右足を挟まれて負傷した。
事故調査の経過	令和2年9月9日、本事故の調査を担当する主管調査官（長崎事務所）ほか1人の地方事故調査官を指名した。 原因関係者から意見聴取を行った。
事実情報 船種船名、総トン数 船舶番号、船舶所有者等 L×B×D、船質 機関、出力、進水等	プレジャーボート つる丸、2.3トン KM3-54266（漁船登録番号）、個人所有 8.67m (Lr) × 2.30m × 0.78m、FRP ディーゼル機関、139.75kW、平成17年5月 第293-37439号（船舶検査済票の番号）
乗組員等に関する情報	船長 男性 61歳 二級小型船舶操縦士 免許登録日 平成29年4月28日 免許証交付日 令和元年8月9日 （令和4年4月27日まで有効） 同乗者A 女性 24歳
死傷者等	重傷 1人（同乗者A）
損傷	なし
気象・海象	気象：天気 晴れ、風向 南、風力 2、視界 良好 海象：海上 平穏、潮汐 下げ潮の中央期
事故の経過	本船は、船長が1人で乗り組み、家族である同乗者Aほか1人（以下「同乗者B」という。）及び親族1人を乗せ、クルージング及び魚釣りをを行う目的で、令和2年7月26日10時00分ごろ天附港を出航した。 本船は、天草市牛深漁港 <small>うしぶか</small> に到着した後、帰航を開始し、クルージング及び魚釣りを終えて天附港の係留場所付近に戻り、船長が、操舵室で立って操船に当たり、機関を後進にした後に中立運転とし、前進行

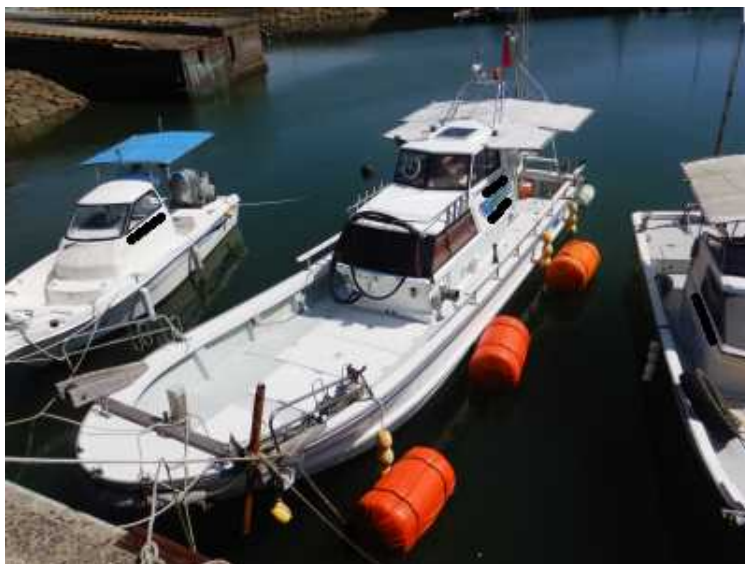
写真1 本船

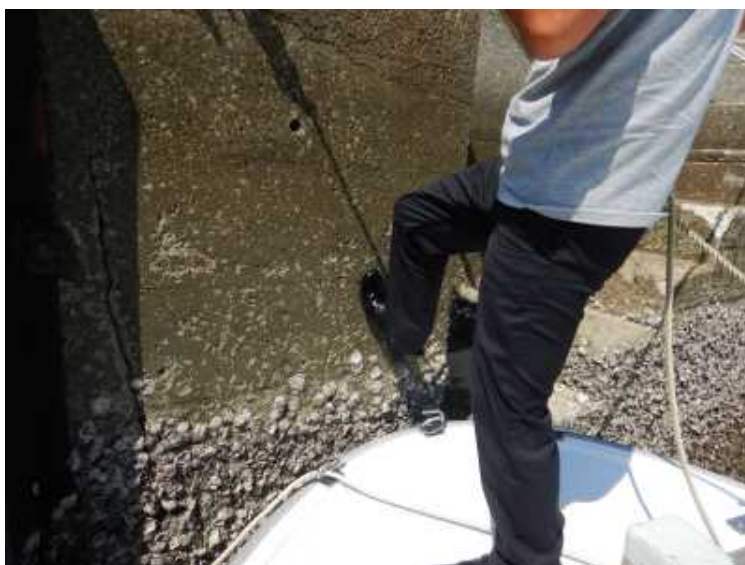
同乗者Aは、本船がほとんど速力のない状態で岸壁至近に至ったので、岸壁のビットに固縛された係留索を取るつもりでバウデッキに立ち、右足を岸壁前面に置いた直後、15時10分ごろ本船が動揺して船首部が上がり、右足が船首先端部と岸壁との間に挟まれ、バウデッキに倒れた。(写真1、写真2参照)

写真2 岸壁前面に右足を置いた体勢(再現)

<p>錨索を船尾部から取った後、岸壁のビットに固縛した係留索を船首部から取り、船首着けで係留していた。</p> <p>同乗者Aは、本船の乗船経験が約5回あり、係留索を取ったことはなかったものの、これまでに同乗者Bの係留索を取る様子を見ていたので、係留索を取ろうと思った。</p> <p>同乗者Aは、本事故時の記憶が定かではなく、なぜ岸壁前面に右足を置いたのか覚えていなかったが、本船の船首部が岸壁に当たらないよう、足で岸壁を押そうとして咄嗟に右足を置いたのかもしれないと本事故後に思った。</p> <p>船長は、ふだんから同乗者Bが係留索を取っていたので、同乗者Aが係留索を取るとは思っておらず、同乗者Aに対して特段の注意を与えていなかった。</p> <p>船長は、本船の追い波の影響で本船が動揺したと本事故後に思った。</p> <p>同乗者Bは、本事故時、船尾部で錨索を取っていた。</p> <p>本船のバウデッキから岸壁上面までの高さは、本事故当時、約0.3mであった。</p>
<p>分析</p> <p>乗組員等の関与</p> <p>船体・機関等の関与</p> <p>気象・海象等の関与</p> <p>判明した事項の解析</p>	<p>あり</p> <p>なし</p> <p>あり</p> <p>本船は、天附港において、船首着けで係留作業中、同乗者Aが、右足を岸壁前面に置いたことから、本船が動揺して船首部が上がった際、船首先端部と岸壁との間に右足を挟まれて負傷したものと推定される。</p> <p>本船は、本船の追い波を受けたことから、動揺して船首部が上がったものと考えられる。</p> <p>同乗者Aは、本船の船首部が岸壁に当たらないように岸壁を足で押そうとしたことから、右足を岸壁前面に置いた可能性があると考えられる。</p>
<p>原因</p>	<p>本事故は、本船が、天附港において、船首着けで係留作業中、同乗者Aが、右足を岸壁前面に置いたため、本船が動揺して船首部が上がった際、船首先端部と岸壁との間に右足を挟まれたことにより発生したものと推定される。</p>
<p>再発防止策</p>	<p>今後の同種事故等の再発防止に役立つ事項として、次のことが考えられる。</p> <ul style="list-style-type: none"> ・係留作業を行う際は、船体が動揺することがあるので、船体と岸壁との間に手足を入れないこと。
