## 船舶事故調査報告書

令和3年3月3日

運輸安全委員会（海事専門部会）議決

事故種類	衝突（灯浮標）
発生日時	令和元年12月29日 06時15分ごろ
発生場所	長崎県佐世保市片島水道中ノ瀬東灯浮標 高後埼灯台から真方位234° 1.6海里（M）付近 （概位 北緯33°05.2′ 東経129°38.5′）
事故の概要	遊漁船美紀は、南西進中、灯浮標に衝突した。 美紀は、船長及び釣り客1人が負傷し、船首部の破損等を生じ、また、灯浮標は、櫓支柱の曲損等を生じた。
事故調査の経過	令和2年1月8日、本事故の調査を担当する主管調査官（長崎事務所）ほか1人の地方事故調査官を指名した。 原因関係者から意見聴取を行った。
事実情報 船種船名、総トン数 船舶番号、船舶所有者等 L×B×D、船質 機関、出力、進水等	遊漁船 美紀、4.9トン 292-36501長崎、個人所有 9.47m（Lr）×2.66m×0.81m、FRP ディーゼル機関、169.17kW、平成4年10月
乗組員等に関する情報	船長 男性 71歳 一級小型船舶操縦士・特殊小型船舶操縦士・特定 免許登録日 平成17年4月21日 免許証交付日 平成26年6月16日 （令和2年4月26日まで有効）
死傷者等	軽傷 2人（船長及び釣り客1人）
損傷	本船 船首部に破損、錨に曲損 灯浮標 櫓支柱、斜補強梁、手すり及び標示板に曲損、胴板に擦過傷
気象・海象	気象：天気 曇り、風向 東、風力 2、視界 良好 海象：海上 平穏、潮汐 上げ潮の中央期 日出時刻：07時23分ごろ 月出時刻：09時44分ごろ
事故の経過	本船は、船長が1人で乗り組み、釣り客3人を乗せ、遊漁の目的で、令和元年12月29日05時15分ごろ、船長が、法定灯火を表示し、右舷側の操縦席に腰を掛け、約20ノット（kn）の速力（対地速力、以下同じ。）で手動操舵により長崎県新上五島町相ノ島東方沖の釣り場に向けて同県大村市大村港を出港した。

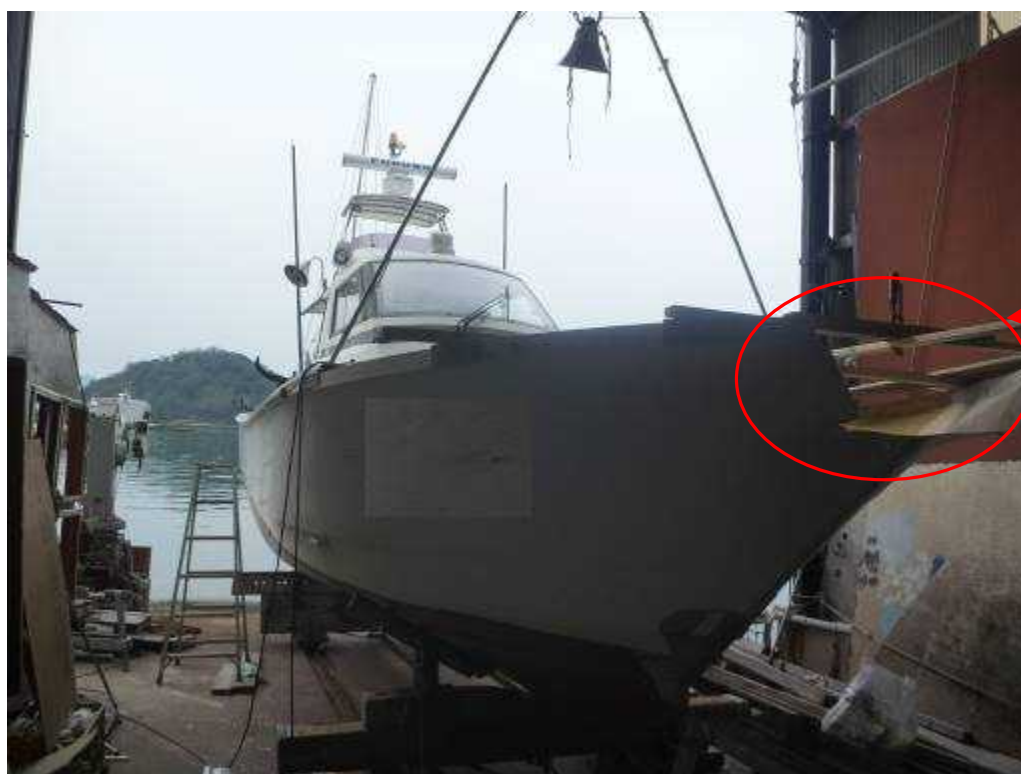
写真1 本船（修理中）

船首部  
の破損

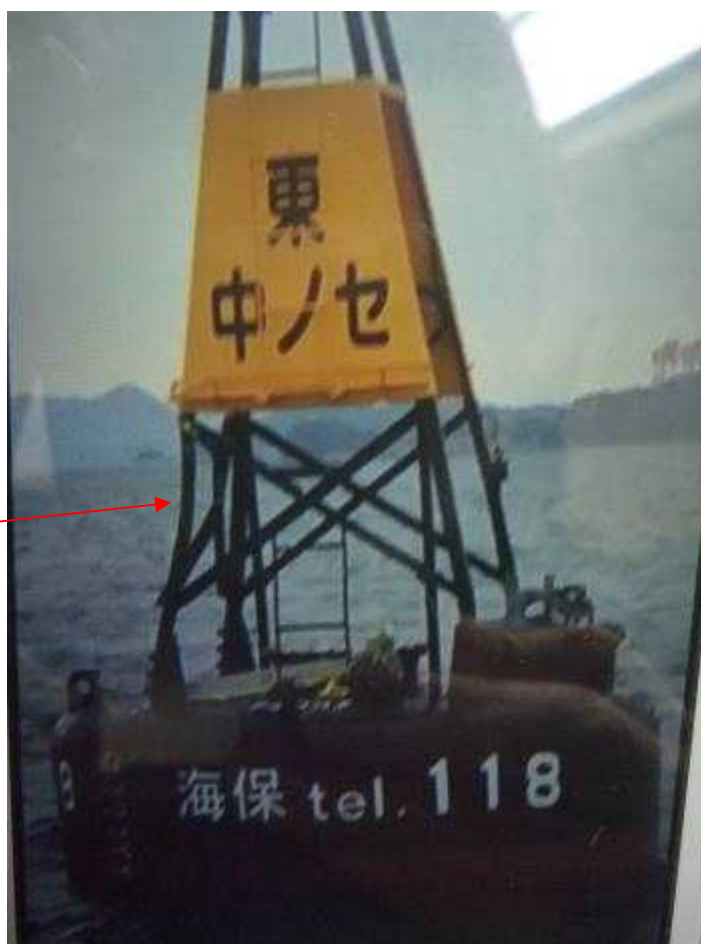
写真2 本件灯浮標

檣主柱の曲損
