船舶事故調査報告書

運輸安全委員会（海事専門部会）議決

事故種類	乗組員死亡
発生日時	令和2年9月10日 03時43分ごろ
発生場所	北海道根室市納沙布岬南方沖 納沙布岬灯台から真方位185° 21.7海里（M）付近 （概位 北緯43° 01.5′ 東経145° 46.6′）
事故の概要	漁船第一宝徳丸は、操業中、甲板員が落水して溺死した。
事故調査の経過	令和2年9月14日、本事故の調査を担当する主管調査官（函館事務所）ほか1人の地方事故調査官を指名した。 原因関係者から意見聴取を行った。
事実情報 船種船名、総トン数 船舶番号、船舶所有者等 L×B×D、船質 機関、出力、進水等	漁船 第一宝徳丸、18トン HK2-23173（漁船登録番号）、個人所有 23.65m×3.99m×1.28m、軽合金 ディーゼル機関、655kW、平成13年6月 第200-34771号（船舶検査済票の番号）
乗組員等に関する情報	船長 男性 57歳 一級小型船舶操縦士・特殊小型船舶操縦士・特定 免許登録日 昭和59年3月2日 免許証交付日 令和元年8月19日 （令和7年4月12日まで有効） 甲板員A 男性 19歳 操縦免許等 なし
死傷者等	死亡 1人（甲板員A）
損傷	なし
気象・海象	気象：天気 晴れ、風 ほとんどなし、視界 良好 海象：海上 平穏、水温 約17℃
事故の経過	本船は、船長及び甲板員Aほか3人が乗り組み、たら刺し網漁の目的で、令和2年9月10日01時35分ごろ北海道根室市齒舞漁港を出港し、同港南方沖の漁場に向かった。 本船は、漁場に至って03時26分ごろ2回の操業を終え、3回目の操業を開始することとし、船長が操舵室で操業の指揮をとり、甲板員A及び甲板員1人（以下「甲板員B」という）ほか2人の甲板員が後部甲板上にそれぞれ配置についた。

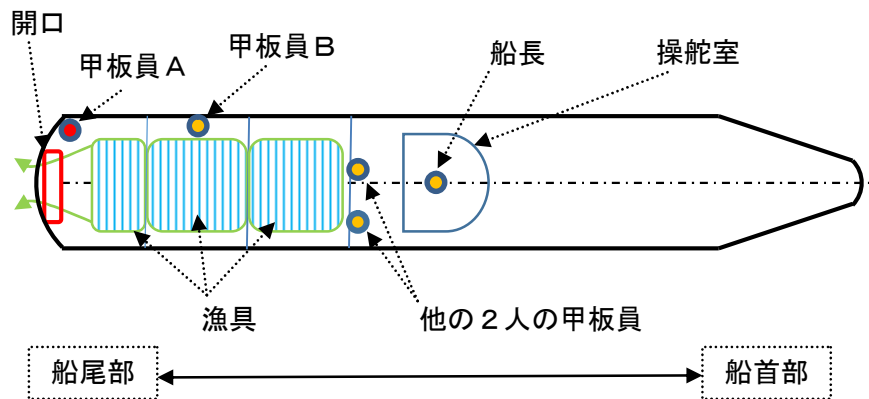
図1 本事故当時の乗組員の配置状況

本船は、齒舞漁港南方沖の漁場に到着後、主機を微速力前進として南南西進を開始し、甲板員Aが作業用ライトに照らされた船尾部の開口（高さ約93cm、幅約315cmの長方形）付近の左舷側に、甲板員Bが甲板員Aの船首方左舷側に、他の2人の甲板員が漁具の船首方船体中央付近にそれぞれ立ち、03時37分ごろ船尾部の開口から漁具を海中に投入し始めた。（図1、2、3、4参照）

甲板員Aは、長さ約1mの竹竿ざおを使用して船尾部の開口から海中に繰り出される直前の漁具を広げる作業に当たり、甲板員B及び2人の甲板員は後部甲板から海中に繰り出される漁具の状態を監視する作業に当たっていた。

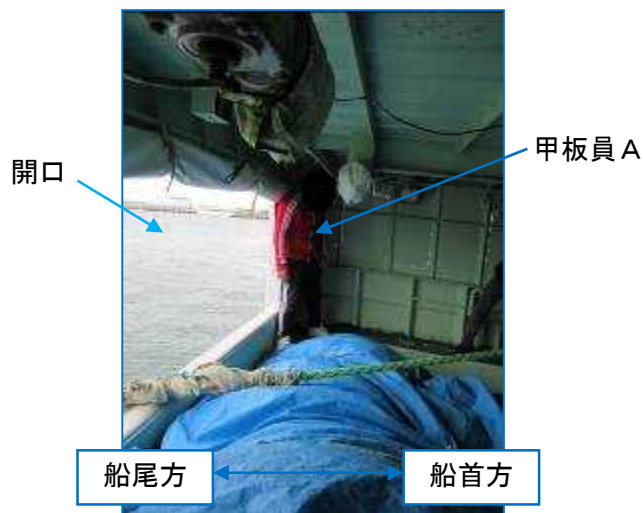
図2 甲板員Aの配置状況（イメージ）

<p>2人の甲板員を認め、漁具の重量に負けて2人の甲板員が海中に落水することを危惧し、動作を中断させた後、漁具を切断させた。</p> <p>船長は、サーチライトを海面に照射して甲板員Aの捜索を開始するとともに、漁業無線を使って付近で操業していた僚船及び漁業無線局に本事故の発生を連絡した。</p> <p>甲板員Aは、来援した僚船が揚網機を使用して本船の漁具を巻き揚げたところ、04時00分ごろ漁網に仰向けで載った状態で発見され、同僚船上に揚収された。</p> <p>所属漁業協同組合担当者は、僚船から本事故が発生した旨の連絡を受け、04時20分ごろ海上保安庁に通報し、市内の病院に救急車を要請した。</p> <p>甲板員Aは、僚船の乗組員から心肺蘇生を受けながら搬送され、05時30分ごろ歯舞漁港で待機していた救急車に引き継がれて病院に搬送されたものの、死亡が確認され、溺死と検案された。</p> <p>(付図1 事故発生場所概略図 参照)</p>
<p>その他の事項</p>	<p>本船のたらし網漁の漁具は、本事故当時、網の長さ約2.3km、瀬縄の直径約15mm、錨の重さ約22.7kg、3個ある錘の1個の重さ約30kgであった。</p> <p>甲板員Aは、僚船に救助されたとき、漁具が身体に絡まった様子ではなかった。</p> <p>甲板員Aは、泳ぎが苦手であった。</p> <p>甲板員Aは、本事故当時、カップの上下、ゴム長靴を着用していた。</p> <p>甲板員Aは、船長から救命胴衣を着用するように指示されていたが、本事故当時、救命胴衣を着用していなかった。</p> <p>甲板員Aは、本事故当時、体調不良等を訴えていなかった。</p> <p>船長は、甲板員Aが、船尾部の開口付近で海中に繰り出される漁具を広げる作業を行っていた際、体勢を崩すなどして落水したのではないかと本事故後に思った。</p>
<p>分析</p> <p>乗組員等の関与</p> <p>船体・機関等の関与</p> <p>気象・海象等の関与</p> <p>判明した事項の解析</p>	<p>あり</p> <p>なし</p> <p>なし</p> <p>甲板員Aは、溺死した。</p> <p>甲板員Aは、本船が納沙布岬南方沖の漁場において操業中、船尾部の開口付近で海中に繰り出される漁具を広げる作業を行っていた際、海中に落水して溺死したものと推定される。</p> <p>甲板員Aは、船尾部の開口付近で海中に繰り出される漁具を広げる作業を行っていた際、体勢を崩すなどして落水した可能性があるものと考えられるが、甲板員Aが本事故で死亡しており、また、落水時の</p>

目撃者もおらず、落水に至った状況を明らかにすることはできなかった。
原因	本事故は、夜間、本船が納沙布岬南方沖の漁場において操業中、甲板員 A が、船尾部の開口付近で海中に繰り出される漁具を広げる作業を行っていた際、海中に落水して溺水したことにより発生したものと推定される。
再発防止策	<p>今後の同種事故等の再発防止及び被害の軽減に役立つ事項として、次のことが考えられる。</p> <ul style="list-style-type: none"> ・ 操業中の作業者は、開口部付近で作業を行う場合には命綱を使用するなどして落水防止処置をとること。 ・ 乗組員は、甲板上では、救命胴衣を着用すること。
