船舶事故調査報告書

令和3年2月10日
 運輸安全委員会（海事専門部会）議決
 委員 佐藤 雄二（部会長）
 委員 田村 兼吉
 委員 岡本 満喜子

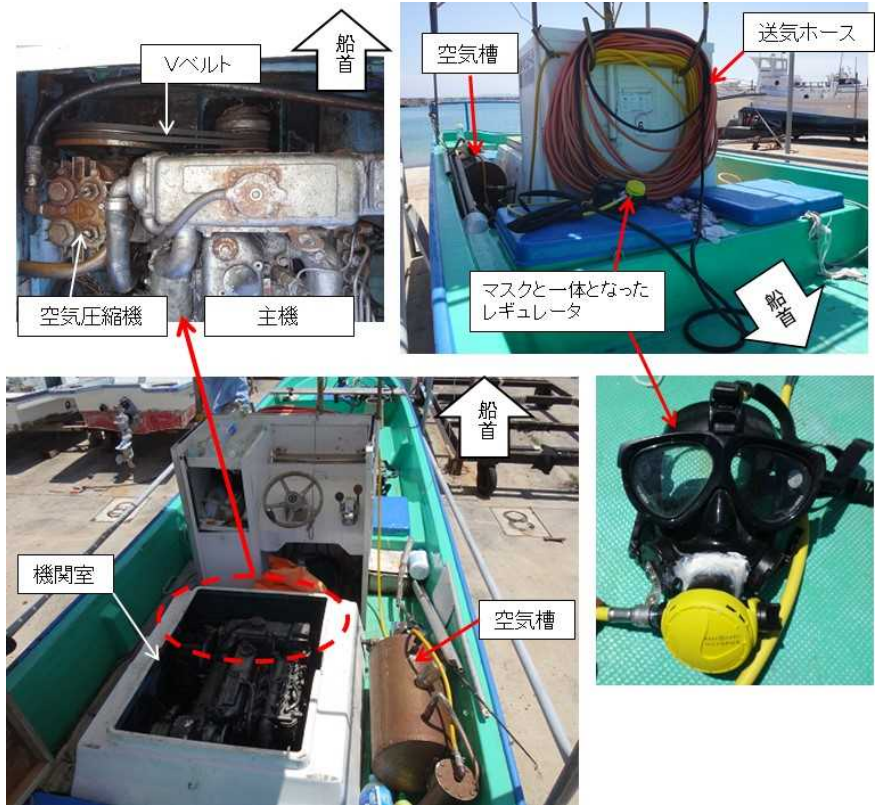
図1 本件潜水器

<p>本船の船長（以下「本船船長」という。）の家族は、本船船長が帰宅しないので、０５時ごろ僚船Ｂの船長（以下「船長Ｂ」という。）に電話で連絡し、船長Ｂは、他の僚船２隻と共に本船の捜索に向かった。</p> <p>船長Ｂは、０６時ごろ浮原島の南側で錨泊している本船を発見したが、本船船長の姿が見当たらなかったため、所属の漁業協同組合（以下「所属漁協」という。）に連絡し、所属漁協の担当者が海上保安庁に通報した。</p> <p>本船船長は、海上保安庁の巡視艇、ゴムボート及びヘリコプタ並びに僚船により捜索が行われ、０８時３０分ごろ、浮原島北東方の海域において、僚船Ｃの船長（以下「船長Ｃ」という。）によりウェットスーツを着用して海面にうつ伏せで浮いている状態で発見され、海上保安庁のゴムボートにより救助されたが、既に心肺停止の状態であり、うるま市平敷屋漁港に搬送された後、救急隊員により死亡が確認された。</p> <p>本船船長は、法医学教室の医師により、死因が短時間での溺死、死亡推定時刻が１３日午後深夜ごろと検案され、一酸化炭素等による中毒の所見はなかった。</p> <p>（付図１ 事故発生場所概略図、写真１ 本船 参照）</p>
<p>その他の事項</p>	<p>本船船長は、ふだんから、本船に設置された送気式の潜水器（以下「本件潜水器」という。）を用いて潜水漁を行っていた。</p> <p>本件潜水器は、主機出力軸先端部からＶベルトで駆動される空気圧縮機からの空気が、機関室の外に設置された空気槽及び送気ホースを経由し、同ホースの末端に接続されたマスクと一体となったレギュレータを介して潜水者に送られる仕組みとなっていた。（図１参照）</p>

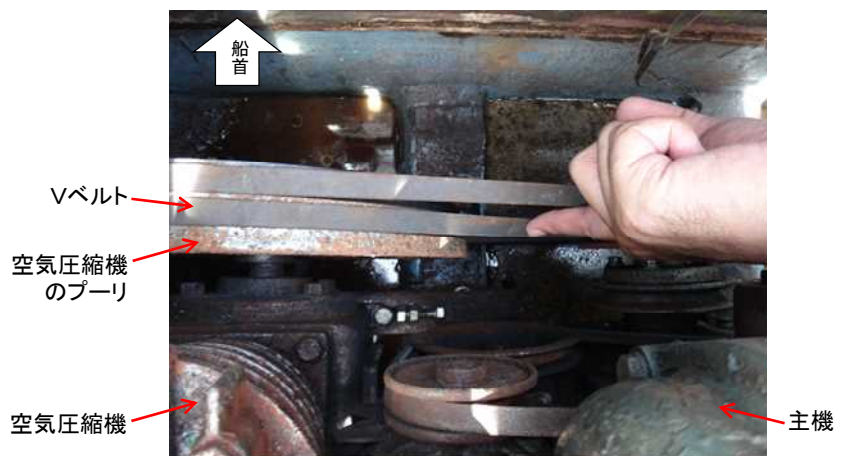
図2 Vベルトの状態

本事故後、空気圧縮機の作動試験（以下単に「作動試験」という。）を行ったところ、レギュレータへの送気が行われるものの、空気圧縮機のプーリを駆動するVベルトの張りが不足しており、Vベルトが滑って空気圧縮機が発停を繰り返す状態であることが確認された。（図2参照）

<p>原因</p>	<p>本事故は、本船が浮原島の南側で錨泊して潜水漁に従事中、空気圧縮機のプーリを駆動するVベルトの張りが不足しており、空気圧縮機が発停を繰り返して本件潜水器からの送気が正常に行われなくなったため、本船船長が本船に上がろうとした際、溺水したことにより発生した可能性があると考えられる。</p>
<p>再発防止策</p>	<p>今後の同種事故等の再発防止及び被害の軽減に役立つ事項として、</p>

<p>次のことが考えられる。</p> <ul style="list-style-type: none">・ 送気式潜水器を使用する際は、空気圧縮機のプーリを駆動するVベルトの張り具合等を確認し、空気圧縮機が正常に作動することを確認すること。・ 潜水漁を行う際は、できるだけ複数人で行うことが望ましい。・ 潜水漁を行う者は、位置情報などを発信するPLB（携帯用位置指示無線標識）を耐圧防水ケースに入れて携帯することが望ましい。
--	-------------------------------------------------------------------------------------------------------------------------------------------------------------------------------------------------------------------------------------------------------
