船舶事故調査報告書

令和3年3月3日

運輸安全委員会（海事専門部会）議決

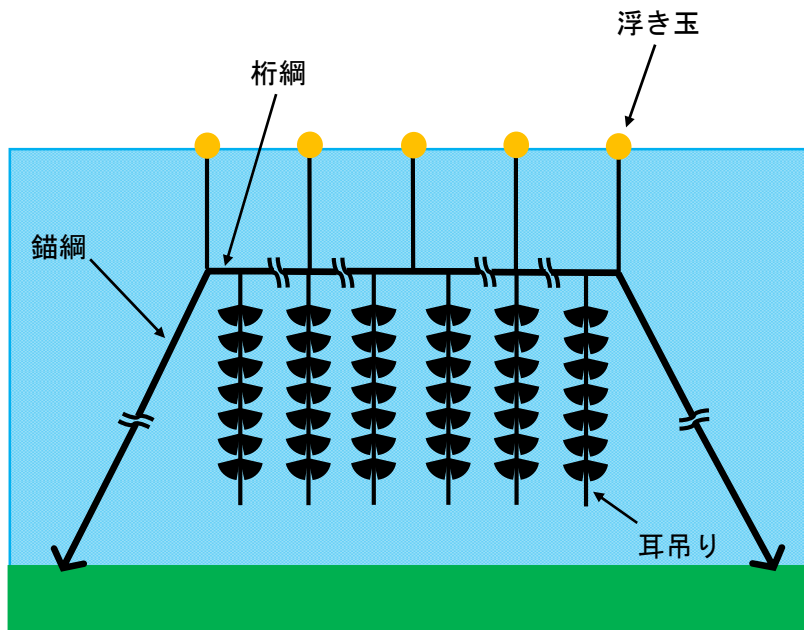
図1 本件養殖施設の状況図（イメージ）

<p>400kg、以下「モッコ」という。)が甲板上の敷板の上に約32～33袋(計約13t)置かれ、満載状態となった。</p> <p>‘甲板員5人のうち1人の甲板員’(以下「甲板員A」という。)は、敷板が浮かんでいるのを認め、船内に海水が流入していることに気付いた後、本船が右舷側に傾斜した状態となったので、船長が、クレーンを操作してモッコ1袋を左舷側に移動させ、クレーンを左舷方に振り出して右傾斜を解消した。</p> <p>船長は、引き続き、本件養殖施設の浮き玉を揚収しようと主機を後進運転として浮き玉に接近したところ、本船は、更に船内に海水が流入し、右舷側で本件養殖施設の桁綱を引き揚げて浮き玉2個を揚収してから桁綱を放した際、反動で左舷側に傾斜した状態となった。</p> <p>船長は再びクレーンを操作してクレーンを右舷方に振り出し、甲板員Aがドラムを使用してモッコ1袋を右舷側に移動させたものの、本船の左傾斜は解消しなかった。</p> <p>本船は、船長が操舵室の外で操舵用リモコンを操作し、01時38分ごろ左旋回を開始した。</p> <p>本船は、左旋回を続けたものの、左傾斜が解消しなかったので、船長が操舵室内に入って無線で救助要請を行ったところ、更に左傾斜して、01時40分ごろ左舷側から転覆した。</p> <p>甲板員Aは、右舷外板を経て転覆した状態の船底に退避したが、甲板員4人は、海に投げ出された。</p> <p>甲板員Aは、甲板員4人を船底に引き揚げ、救助を待っていたところ、01時45分ごろ来援した僚船に救助され、02時00分ごろ甲板員4人と共に砂原漁港に戻った。</p> <p>船長は、所属する漁業協同組合が手配したダイバーによる捜索が行われ、03時00分ごろ本船の操舵室から発見されて救助された後、救急車で森町内の病院に搬送され、医師により溺死と診断された。</p> <p>本船は、えい航されて砂原漁港に入港した。</p> <p>(付図1 事故発生場所概略図、写真1 陸揚げされた本船、写真2 左舷舷側の状況 参照)</p>
<p>その他の事項</p>	<p>本件養殖施設は、東西方向に設置され、‘耳吊りと呼ばれるほたてがいの付いた綱’(以下「耳吊り」という。)が約50cm間隔で桁綱(約300m)からぶら下がり、浮き玉及び錨綱が桁綱に接続されていた。(図1参照)</p>

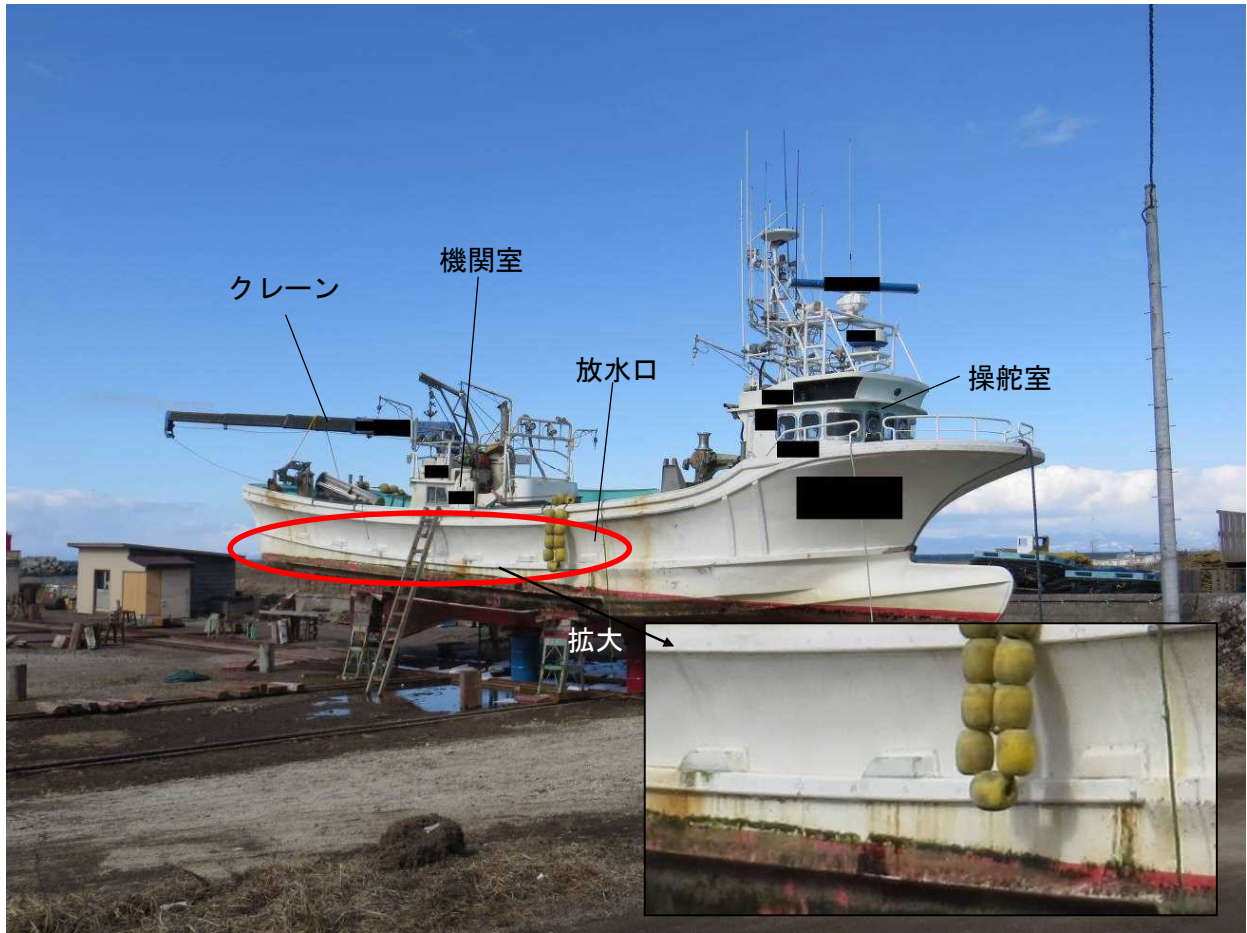
写真1 陸揚げされた本船

本船は、操業中に船内に海水が流入した状況下、船長が、本件養殖施設の浮き玉を揚収しようと浮き玉に接近したことから、更に船内に海水が流入して左舷側に傾斜した状態となり、旋回時の遠心力を利用しながら左傾斜を解消させようとして左旋回をしたものの、転覆したものと考えられる。

<p>本船は、モッコを船上に積み過ぎたことから、海面下となった放水口等から船内に海水が流入したものと考えられる。</p> <p>船長は、溺死した。</p> <p>船長は、本船が転覆した際、操舵室から退避できずに溺死したものと考えられるが、誰も見ていなかったことから、溺死に至った状況を明らかにすることはできなかった。</p>
原因	<p>本事故は、夜間、本船が操業中に船内に海水が流入した状況下、船長が、本件養殖施設の浮き玉を揚収しようと浮き玉に接近したため、更に船内に海水が流入して左舷側に傾斜した状態となり、左傾斜を解消させようとして左旋回をしたものの、転覆したものと考えられる。</p>
再発防止策	<p>今後の同種事故等の再発防止及び被害の軽減に役立つ事項として、次のことが考えられる。</p> <ul style="list-style-type: none"> ・ 船長は、操業中、漁獲物の積み過ぎに注意し、船内に海水が流入していることに気付いた際には、直ちに操業を中止し、排水作業を行うなどして帰港すること。 ・ 乗組員は、甲板上で作業を行う際、常に救命胴衣を着用すること。 ・ 船長は、クレーンを振り出す場合、自船の重心が上昇して復原力が減少する可能性があることに留意すること。

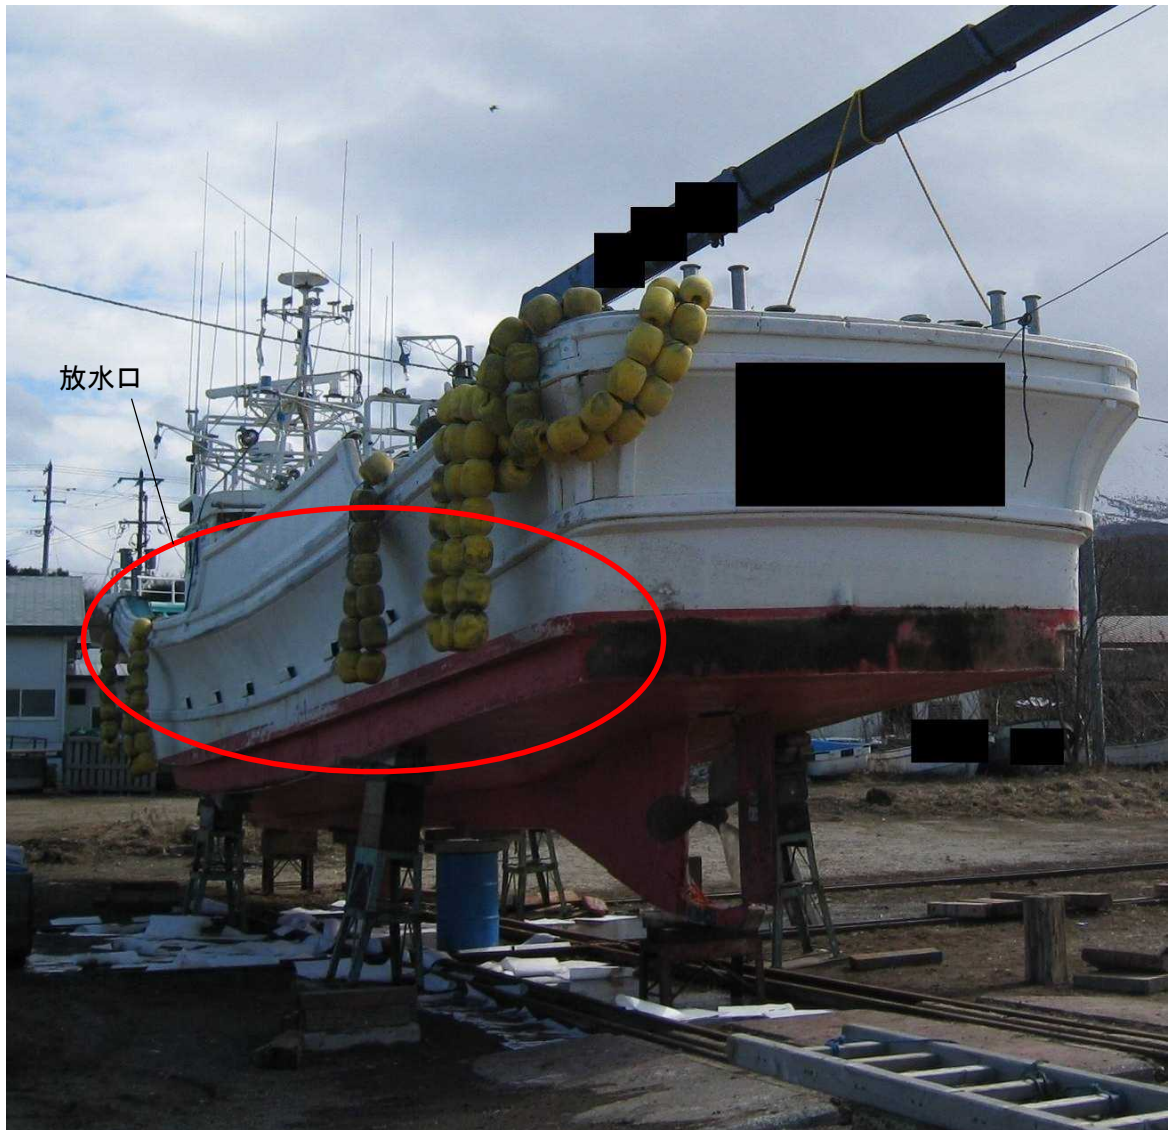
写真2 左舷舷側の状況

本船は、甲板上に敷板が敷かれ、両舷舷側に放水口が設置されていた。

甲板員Aは、ほたてがいの漁獲の終了後、敷板が浮かんでいるのを認めたので、本船が、モッコを船上に積み過ぎて、海面下となった放水口等から船内に海水が流入したと思った。
