船舶事故調査報告書

事故種類	乗組員負傷
発生日時	令和2年6月29日 09時20分ごろ
発生場所	秋田県男鹿市北浦漁港北東方沖 北浦港第4防波堤東灯台から真方位049° 4.5海里（M）付近 （概位 北緯40° 00.5′ 東経139° 52.0′）
事故の概要	漁船第三勇栄丸は、揚網中、甲板員が揚網機に巻き込まれて負傷した。
事故調査の経過	令和2年7月9日、本事故の調査を担当する主管調査官（仙台事務所）ほか1人の地方事故調査官を指名した。 原因関係者から意見聴取を行った。
事実情報 船種船名、総トン数 船舶番号、船舶所有者等 L×B×D、船質 機関、出力、進水等	漁船 第三勇栄丸、10トン AT2-1132（漁船登録番号）、個人所有 14.10m（Lr）×3.96m×1.03m、FRP ディーゼル機関、330kW（動力漁船登録票による）、昭和58年7月30日
乗組員等に関する情報	船長 男性 69歳 一級小型船舶操縦士・特殊小型船舶操縦士・特定 免許登録日 昭和50年4月10日 免許証交付日 平成29年8月30日 （令和5年8月11日まで有効） 甲板員A 男性 84歳
死傷者等	重傷 1人（甲板員A）
損傷	なし
気象・海象	気象：天気 曇り、風向 西北西、風力 1、視界 良好 海象：波高 約0.5m
事故の経過	本船は、船長及び甲板員Aほか2人が乗り組み、5ヶ統の底建網（定置網）の揚網作業を行う目的で、令和2年6月29日05時00分ごろ北浦漁港を出港した。 本船は、船首側及び船尾側に1つずつローラを有する同型の両頭型揚網機が前部甲板及び後部甲板に設置されており、船長が、船首部で指揮を執りながら他の乗組員3人と共に各ローラの配置につき、4ヶ統目の揚網作業として底建網に連結されているロープを巻き揚げてい

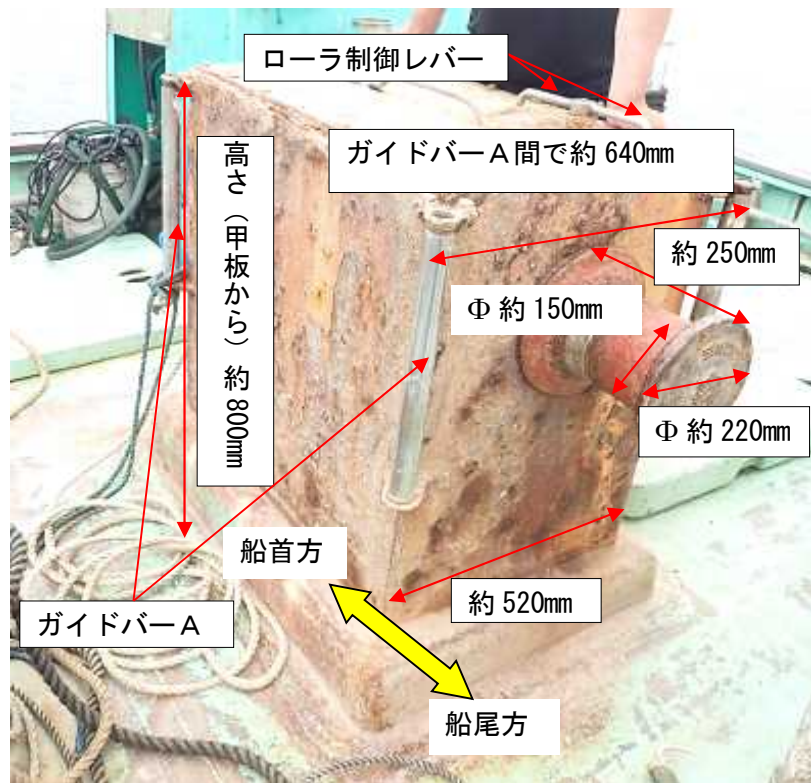
写真2 両頭型揚網機

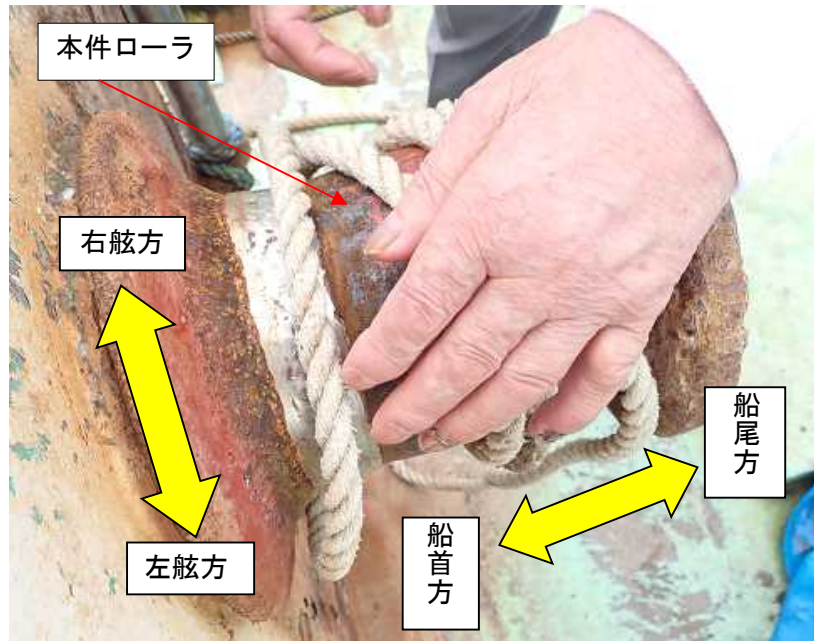
甲板員Aは、後部甲板の揚網機の船尾側ローラ（以下「本件ローラ」という。）の右舷船尾角付近でロープに対してほぼ正対し、左手が本件ローラ中心から約50cm離れた位置で口径約12mmの合成繊維索を外径約150mmの本件ローラに3～4巻きして揚網中、09時20分ごろ本件ローラ上でロープが絡まって逆巻き状態となった直後、反射的につかんでいたロープを放す間もなく、ゴム手袋をしていた左手小指がロープとロープの間に挟まり、更に左肘付近まで巻き込まれた。

写真3 指が挟まれたときの状況

甲板員Aによれば、本件ローラにロープを3～4巻きして巻き揚げていたが、溝部分にはまり込んだロープがスムーズにローラ先端方向に移動しなかったため、ロープが重なって逆巻き状態となり、ゴム手袋をしていた左手小指が挟まれて巻き込まれた。

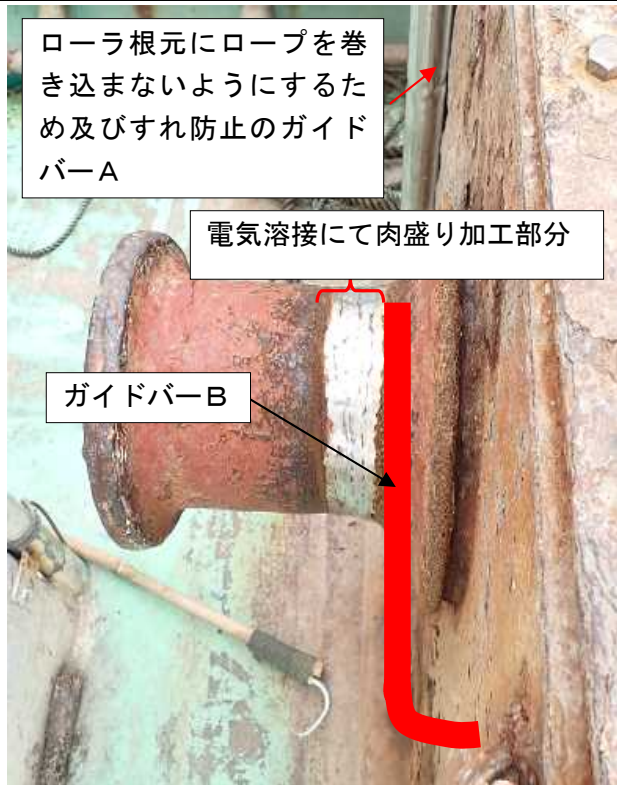
本件ローラを含む揚網機のすべてのローラは、本事故発生時、経年劣化によって荷重の掛かる根元部分に深さ約6mm、幅12mmの溝ができていた状態であった。

本船の揚網機には、ローラの根元部にロープを巻き込まないようにするため及びすれ防止のためのガイドバーAが取り付けられていたが、他の地域の漁船で見受けられるロープの逆巻き防止用のガイドバーBが取り付けられていなかった。

写真4 修理後のローラの状況及びガイドバーBの推奨設置位置

船長は、本事故後、ロープが重なって逆巻き状態とならないように、修理業者に依頼して各ローラにできていた溝部分を電気溶接にて肉盛り補修を施した。

<p>放すことができなかったことから、左手小指がロープに挟まり、さらに左肘付近まで巻き込まれて負傷したものと考えられる。</p> <p>本船は、本件ローラが経年劣化によって荷重がかかる根元部分に深さ約6mm、幅約12mmの溝ができた状態でロープを3～4巻きして揚網中、溝部分にはまり込んだロープがスムーズに本件ローラの先端方向に移動しなかったことから、ロープが重なって逆巻き状態となったものと考えられる。</p>
原因	<p>本事故は、本船が、北浦漁港北東方沖において、甲板員Aがゴム手袋をした左手を本件ローラの中心から約50cm離れた位置でロープを持って揚網中、ロープが逆巻き状態となった際、つかんでいたロープを反射的に放すことができなかったため、左手小指がロープに挟まり、さらに左肘付近まで巻き込まれたことによって発生したものと考えられる。</p>
再発防止策	<p>今後の同種事故等の再発防止に役立つ事項として、次のことが考えられる。</p> <ul style="list-style-type: none"> ・ローラ付近で揚網作業等を行う者は、ロープが逆巻き状態となった場合、巻き込まれる前にロープを持った手をすぐに放すことができる余裕のある距離で作業を行うこと。 ・船舶所有者は、ローラを定期的に点検し、経年劣化によって表面に溝を生じている箇所があれば、表面を平滑に補修すること。 ・船舶所有者は、揚網機の適正な場所にロープの逆巻き防止用のガイドバーを設置することが望ましい。

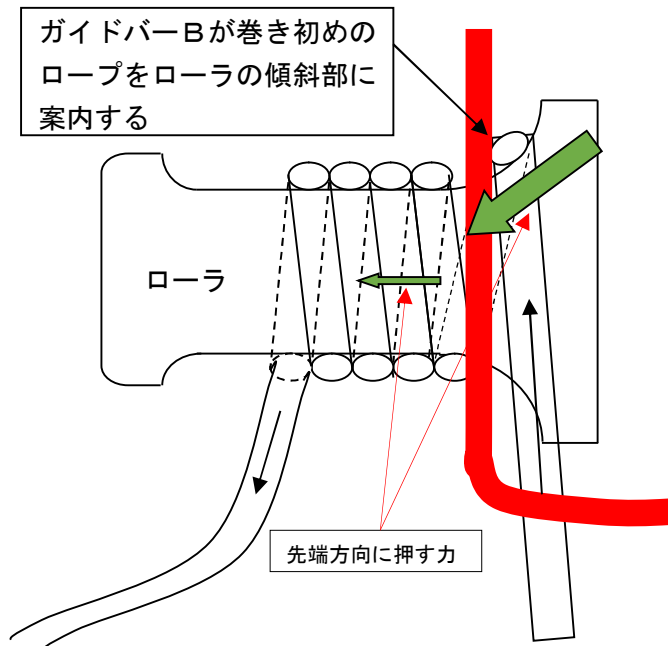
図1 ガイドバーBの設置状況
