## 船舶事故調査報告書

運輸安全委員会（海事専門部会）議決

事故種類	衝突（岸壁）
発生日時	平成30年8月28日 07時06分ごろ
発生場所	三重県四日市市四日市港霞ヶ浦南ふ頭22号岸壁 四日市港管理組合霞ヶ浦第1号導灯（前灯）から真方位111°550m付近 （概位 北緯34°59.2′ 東経136°40.6′）
事故の概要	貨物船 <sup>ドラコ オセアン</sup> DRACO OCEANは、着岸作業中、岸壁に衝突した。 DRACO OCEAN は、左舷船首部に破口を生じ、また、岸壁のボラード等の損傷を生じた。
事故調査の経過	平成30年8月29日、本事故の調査を担当する主管調査官（横浜事務所）ほか1人の地方事故調査官を指名した。 原因関係者から意見聴取を行った。
事実情報 船種船名、総トン数 船舶番号、船舶所有者等 L×B×D、船質 機関、出力、進水等	貨物船 DRACO OCEAN（シンガポール共和国籍）、33,188トン 9638501（IMO番号）、DIAMOND STAR SHIPPING PTE LTD（船舶所有者）、FLEET SHIP MANAGEMENT PTE LTD（運航管理会社、A社） 197.00m×32.26m×18.10m、鋼 ディーゼル機関、8,630kW、2012年10月27日
乗組員等に関する情報	船長（フィリピン共和国国籍） 男性 45歳 締約国資格受有者承認証 船長（シンガポール共和国発給） 水先人 男性 73歳 伊勢三河湾水先区一級水先人水先免状 免許年月日 平成10年12月24日 免状交付年月日 平成28年11月28日 免状有効期間満了日 令和元年12月23日
死傷者等	なし
損傷	本船 左舷側船首部に破口 岸壁 フェンダー及びボラードに損傷、岸壁コンクリート部材に破損等
気象・海象	気象：天気 晴れ、風向 西南西、風速 約1.0m/s、視界 良好 海象：海上 平穏、潮汐 下げ潮の初期

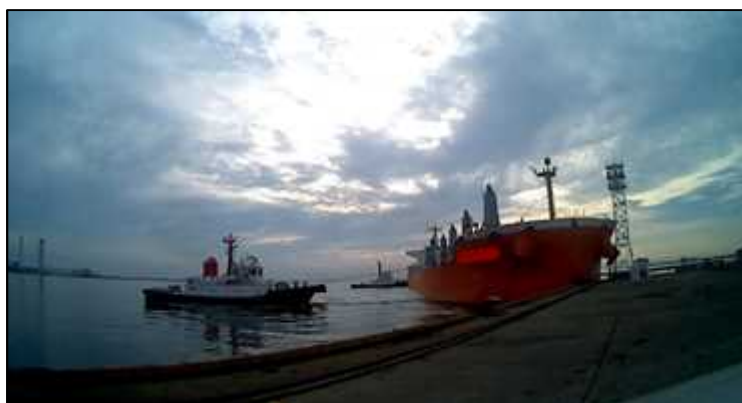
写真4 本船の衝突時の状況

<p>がベテランであり、信頼して任せていたので、安全に着岸できると思い、水先人に操船の意図について説明を求めることや自ら操船を行っていなかったものと考えられる。</p>
原因	<p>本事故は、本船が四日市港において本件岸壁に着岸作業中、水先人が水先人会の推奨する速力よりも速い速力で岸壁に接近したため、急いで主機を後進にかけたが、主機の保護装置が作動して、後進がかからず、前進行きあしが制止できず、本件岸壁に衝突したのと考えられる。</p>
再発防止策	<p>伊勢三河湾水先区水先人会は、本事故後、事故防止として、次の対策を講じた。</p> <ul style="list-style-type: none"> <li>・ 深喫水バラ積船入港時の速力逡減要領の徹底</li> <li>・ 航路中央部航行の徹底</li> <li>・ BRMの励行</li> </ul> <p>A社は、本事故後、管理船舶の船長に対し、本事故の概要を周知するとともに、再発防止策として次の改善措置を講じた。</p> <ul style="list-style-type: none"> <li>・ 航路計画における入港時の速度の重視</li> <li>・ ブリッジチームに対する主機の特性と警報の習熟</li> </ul> <p>今後の同種事故等の再発防止に役立つ事項として、次のことが考えられる。</p> <ul style="list-style-type: none"> <li>・ 水先人は、着岸操船時、自己の技量を過信せず、水先人会が推奨する速力逡減要領を遵守すること。</li> <li>・ 水先人は、着岸操船時、操縦性能及びタグボートの限界等を把握して操船に当たること。</li> <li>・ 船長は、水先人の操船の意図について何らかの疑問がある場合には、予め水先人に十分な説明を求めること。</li> <li>・ 伊勢三河湾水先区水先人会は、所属の水先人に対し、操船参考資料に基づいた速力逡減計画により、適切な操船の実行に努めるよう指導すること。</li> </ul>
