船舶事故調査報告書

令和3年2月10日

運輸安全委員会（海事専門部会）議決

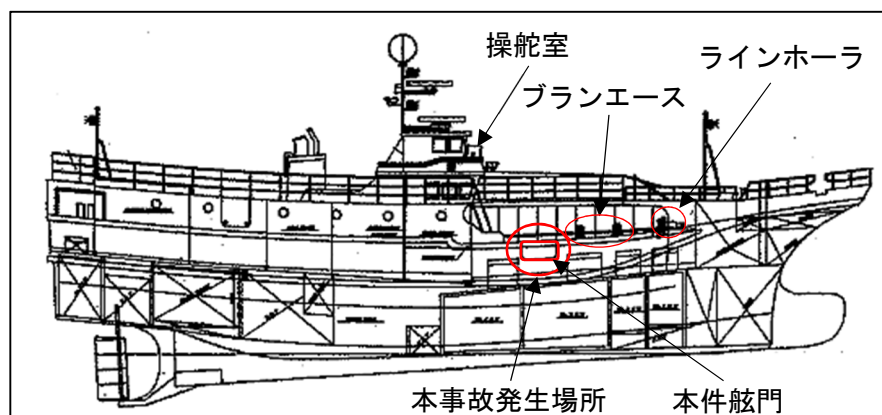
本船は、10月6日11時00分ごろ船長の指示により、6回目の揚縄を始め、甲板員7人のうち2人（以下「甲板員A」及び「甲板員B」という。）に前部甲板右舷側舷門（以下「本件舷門」という。）付近において、枝縄をブランエース（枝縄巻揚げ機）で巻き取った後、‘幹縄から取り外して、枝縄を手繰り寄せる作業’（以下「本件作業」という。）にそれぞれ当たらせていた。（図2、図3参照）

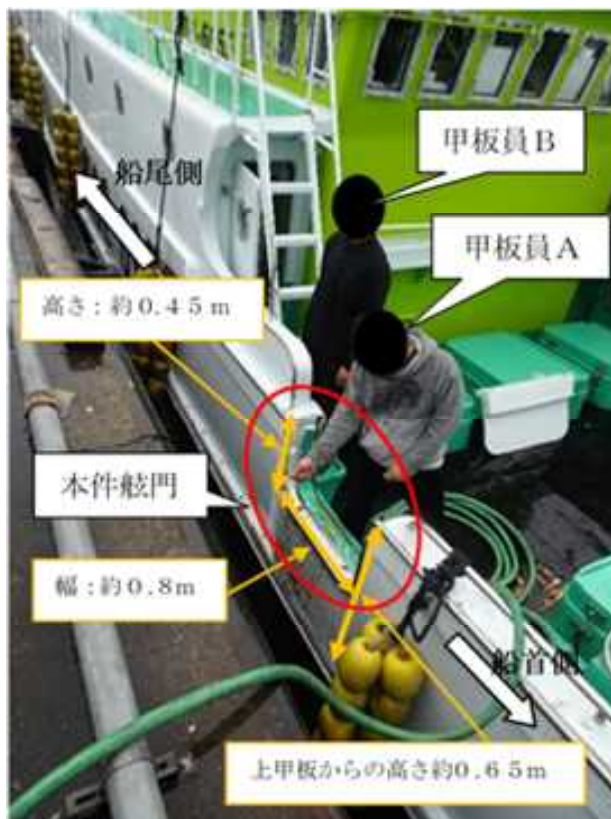
本船は、本件作業中、船長は、船尾側の様子を見に本船内の右舷側通路を通って船尾に向かい、漁労長が操舵室においてまぐろが揚がってくる本件舷門付近海面を見ていた際、甲板員Bは、甲板員Aの船尾側に並んでまぐろが揚がってくる本件舷門付近海面を見ていたところ、21時30分ごろ甲板員Aが頭から海に飛び込むような体勢で本件舷門付近の海中に落水するところをそれぞれが目撃した。(図4参照)

<p style="text-align: center;">図4 本件作業の状況（再現）</p> <p>漁労長は、すぐさま救命浮環のほか漁具の浮玉を投下し、船長に報告するとともに、本船周辺を捜索したが見つけることができず、その後、まぐろはえ縄本体を本船から切り放し、位置保全のためラジオブイを投下して、範囲を広げ本格的な捜索を開始した。</p> <p>船長は、付近を操業中の僚船と所属の漁業協同組合に連絡を行い、漁業協同組合を通じて海上保安庁に救助を要請し、来援した僚船、海上保安庁の巡視船及び航空機と共に10月9日の16時00分まで海上の捜索を行った。</p> <p>甲板員Aは、その後も捜索が続けられたが発見されず、行方不明となった。</p> <p>本船は、その後、残していたまぐろはえ縄を回収し塩釜港に向け帰途につき10月16日18時30分入港した。</p> <p style="text-align: center;">（付図1 事故発生場所概略図 参照）</p>
<p>その他の事項</p>	<p>本船が行う、まぐろはえ縄漁は、長さ約12kmの幹繩と呼ばれるナイロンテグスに48m間隔で取り付けられた浮玉との間に枝繩と呼ばれる長さ27mのナイロンテグス16本をそれぞれ連結し、枝繩の先に釣針と餌を付けてまぐろを獲る漁法であった。（図5参照）</p> <div data-bbox="564 1111 1402 1559" data-label="Diagram"> <p>The diagram illustrates the squid fishing gear. A horizontal line represents the main rope (幹繩) with yellow circles representing floats (浮玉) spaced 48m apart. From the main rope, multiple vertical lines represent branch ropes (枝繩), each 27m long, ending in hooks. A fishing boat is shown on the surface to the right.</p> </div> <p style="text-align: center;">図5 まぐろはえ縄漁概略図</p> <p>本船は、本事故当時、船首甲板が作業灯で照射されて作業を行うのに十分な照度が確保されていた。</p> <p>船長及び漁労長は、本事故当時、人が体勢を崩すような船体傾斜、動揺等はなかったため、甲板員Aが、本件作業中に引き揚げていたまぐろが急速に潜った際、両手で持っていた枝繩が手に巻き付いて海中に引き込まれたと思った。</p> <p>甲板員Aは、約6年間の乗船経験があり、本船には、平成30年12月21日から乗船しており、本事故当時、本船での6回目の操業中</p>

<p>であった。</p> <p>甲板員Aは、ジャージの上下にカップの下を着用し、軍手をして長靴を履いていた。</p> <p>甲板員Aは、本事故当時、持病はなく、健康状態に問題はないように見えた。</p> <p>甲板員Aは、本事故当時、救命胴衣を着用していなかった。</p>
<p>分析</p> <p>乗組員等の関与 船体・機関等の関与 気象・海象等の関与 判明した事項の解析</p>	<p>不明</p> <p>不明</p> <p>不明</p> <p>甲板員Aは、行方不明となった。</p> <p>本船は、金華山東方沖でまぐろはえ縄漁の揚縄作業中、甲板員Aが右舷船首甲板から落水したものと推定される。</p> <p>甲板員Aは、本件作業で引き揚げていたまぐろが急速に潜った際、枝縄が手に巻き付いて海中に引き込まれ、落水した可能性があるものと考えられる。</p> <p>甲板員Aは、救命胴衣を着用していなかったことから、浮力を十分に得られずに行方不明となった可能性があると考えられる。</p>
<p>原因</p>	<p>本事故は、夜間、本船が、金華山東方沖でまぐろはえ縄漁の揚縄作業中、甲板員Aが本件作業で引き揚げていたまぐろが急速に潜った際、枝縄が手に巻き付いて海中に引き込まれ、右舷船首甲板から落水したことにより発生した可能性があると考えられる。</p>
<p>再発防止策</p>	<p>今後の同種事故等の再発防止及び被害の軽減に役立つ事項として、次のことが考えられる。</p> <ul style="list-style-type: none"> ・ 船長は、甲板上で作業を行わせる場合は、作業に従事する者に命綱又は救命胴衣を着用させること。 ・ 操業中は、枝縄が巻き付くおそれがあることから、十分に注意しながら作業を行うこと。
