# 船舶事故調査報告書

事故種類	火災
発生日時	令和2年7月25日 08時30分ごろ
発生場所	静岡県静岡市清水港江尻ふ頭5号岸壁 清水港江尻船だまり北防波堤灯台から真方位315°280m付近 (概位 北緯35°01.1′ 東経138°29.7′)
事故の概要	砂利運搬船 <sup>しょうえい</sup> 章栄丸は、係留中、食堂から火災が発生した。 章栄丸は、食堂に焼損を生じた。
事故調査の経過	令和2年7月30日、本事故の調査を担当する主管調査官（横浜事務所）ほか1人の地方事故調査官を指名した。 原因関係者から意見聴取を行った。
事実情報 船種船名、総トン数 船舶番号、船舶所有者等 L×B×D、船質 機関、出力、進水等	砂利運搬船 章栄丸、613トン 132974、株式会社ジーエスジャパン 74.30m×13.50m×6.94m、鋼 ディーゼル機関、736kW、平成5年5月6日 4サイクル、回転数毎分310、6気筒、ボア340mm、使用燃料C重油
乗組員等に関する情報	船長 男性 72歳 四級海技士（航海） 免許年月日 平成13年8月13日 免状交付年月日 令和1年10月1日 免状有効期間満了日 令和6年9月30日 機関長 男性 67歳 四級海技士（機関）（内燃機関限定） 免許年月日 昭和58年4月27日 免状交付年月日 平成30年7月19日 免状有効期間満了日 令和5年7月21日
死傷者等	なし
損傷	食堂に焼損
気象・海象	気象：天気 曇り、風向 南東、風力 1、視界 良好 海象：海上 平穏
事故の経過	本船は、船長、機関長及びクレーンオペレータほか2人が乗り組

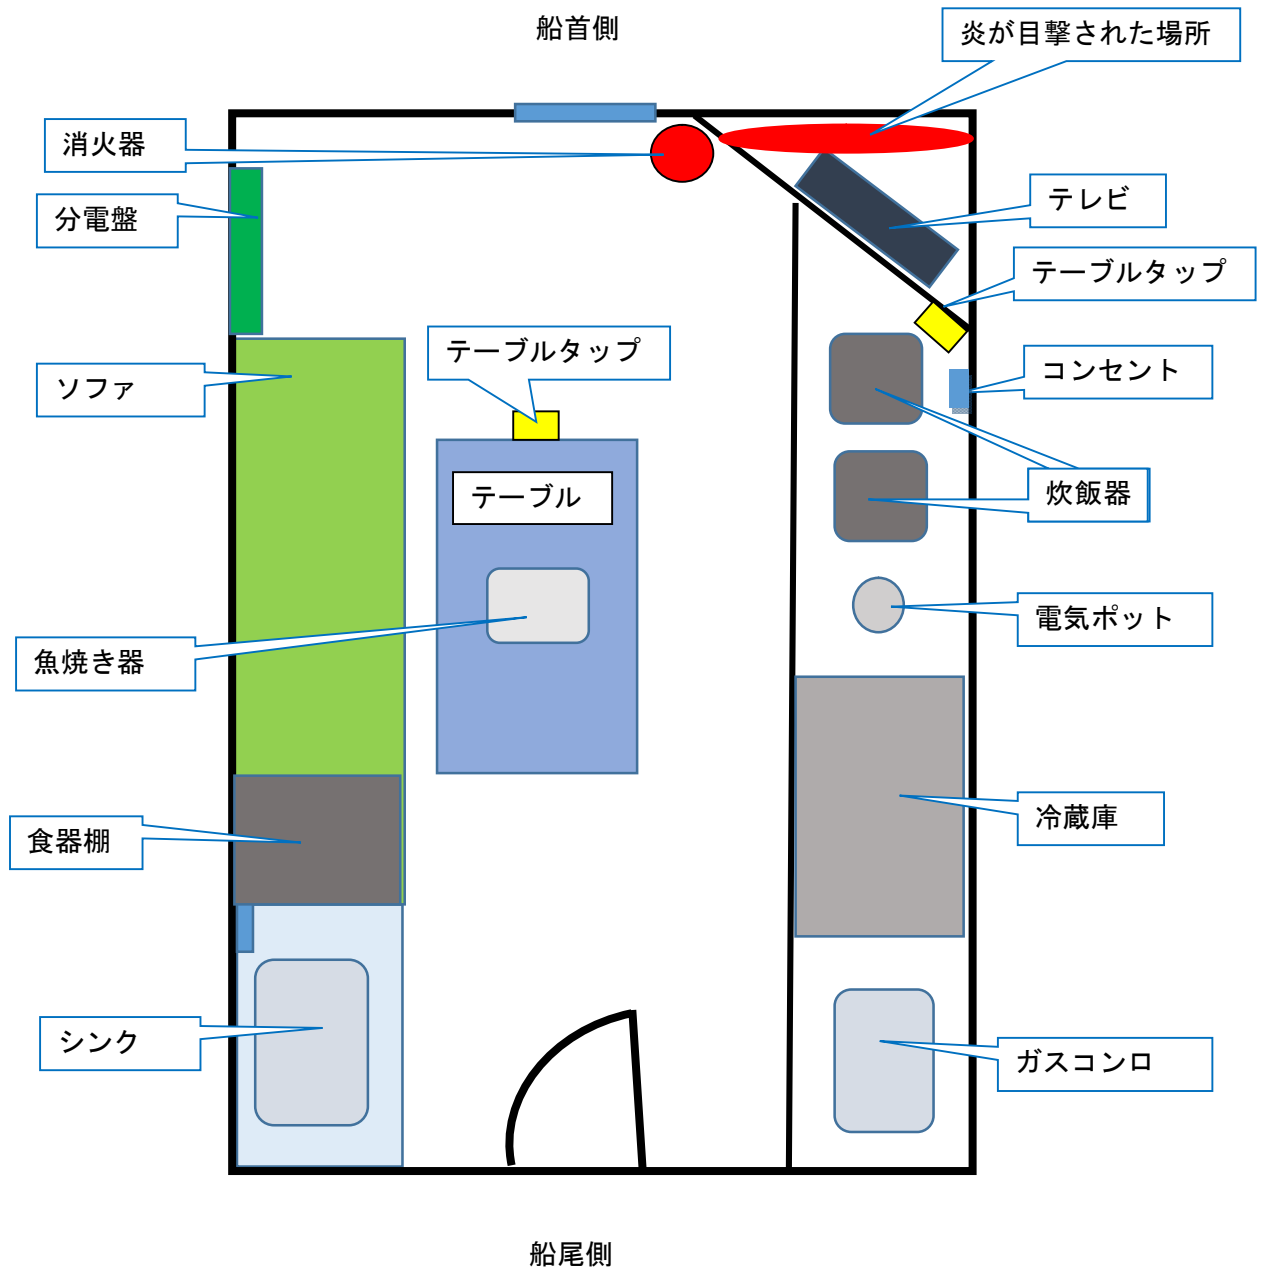
付図2 食堂配置図

<p>み、京浜港東京区で土砂約1,770tを積載し、令和2年7月23日09時40分ごろ京浜港東京区を出港し、静岡県西伊豆町宇久須港で土砂を陸揚げした後、24日14時00分ごろ清水港江尻ふ頭5号岸壁に着岸した。</p> <p>船長は、25日早朝から船内を見回っていた際、08時30分ごろ、焦げるような臭いを感じ、船橋構造物内の上甲板左舷船首側にある食堂に入ったところ、食堂の右舷船首側壁面付近に設置されたテレビの後方の電線から赤い炎が上がっているのを目撃した。</p> <p>船長は、食堂内の船首側にあった消火器を用いて初期消火作業を行おうとしたが、火勢が強くなり、消火器に近づけなかった。</p> <p>船長は、食堂の船尾側にある乗組員室で就寝中のクレーンオペレータを起こして火事の発生を伝え、階上のポートデッキにある乗組員室に向かい、就寝中の乗組員2人を起こして船尾から避難させた。</p> <p>機関長は、機関室内で作業をしていたが、食堂付近での騒ぎに気づき、食堂の船尾側にある廊下に出て火災を認識したが、火勢が強く、どうすることもできずに上甲板上に避難した。</p> <p>クレーンオペレータは、機関室から持参した泡消火器を使用し、食堂の船尾側にある廊下の左舷側入口から消火作業を実施したが、火勢が強く、鎮火に至らなかったため、船長が岸壁にいた作業員から高圧放水器を借用し、放水を実施したところ、08時40分ごろ、本船の火災は鎮火した。</p> <p>岸壁にいた作業員は、08時35分ごろ119番通報し、09時00分ごろ来援した消防により壁面内部の消火作業が実施されて本船の完全な鎮火が確認された。</p> <p>その後、本船は、船主が手配したタグボートにえい航され、静岡県静岡市所在の造船所に入渠した。</p> <p>(付図1 事故発生場所概略図、付図2 食堂配置図、写真1 本船、写真2 焼損した食堂船首側、写真3 食堂分電盤、写真4 焼損したテーブルタップ 参照)</p>
<p>その他の事項</p>	<p>本船は、本事故当時、ポートデッキに設置した発電機を使用し、船外受電箱を通じて、船内給電されており、船外受電箱のブレーカ及び機関室内にある100V給電盤のブレーカに漏電による遮断はなかった。</p> <p>機関長は、定期的に配電盤の接地灯を使用して漏電のチェックをしており、本事故発生まで漏電を認めたことはなかった。</p> <p>機関長は、08時00分ごろより食堂で魚焼き器をテーブル近傍のテーブルタップに繋いで調理をしており、電源を入れたまま08時10分ごろから機関室に降りて作業をしていた。</p> <p>本船は、食堂内のコンセントから延長電線を使用してテーブルタップに繋いでおり、テーブルタップから炊飯器、ポット、冷蔵庫及びテ</p>

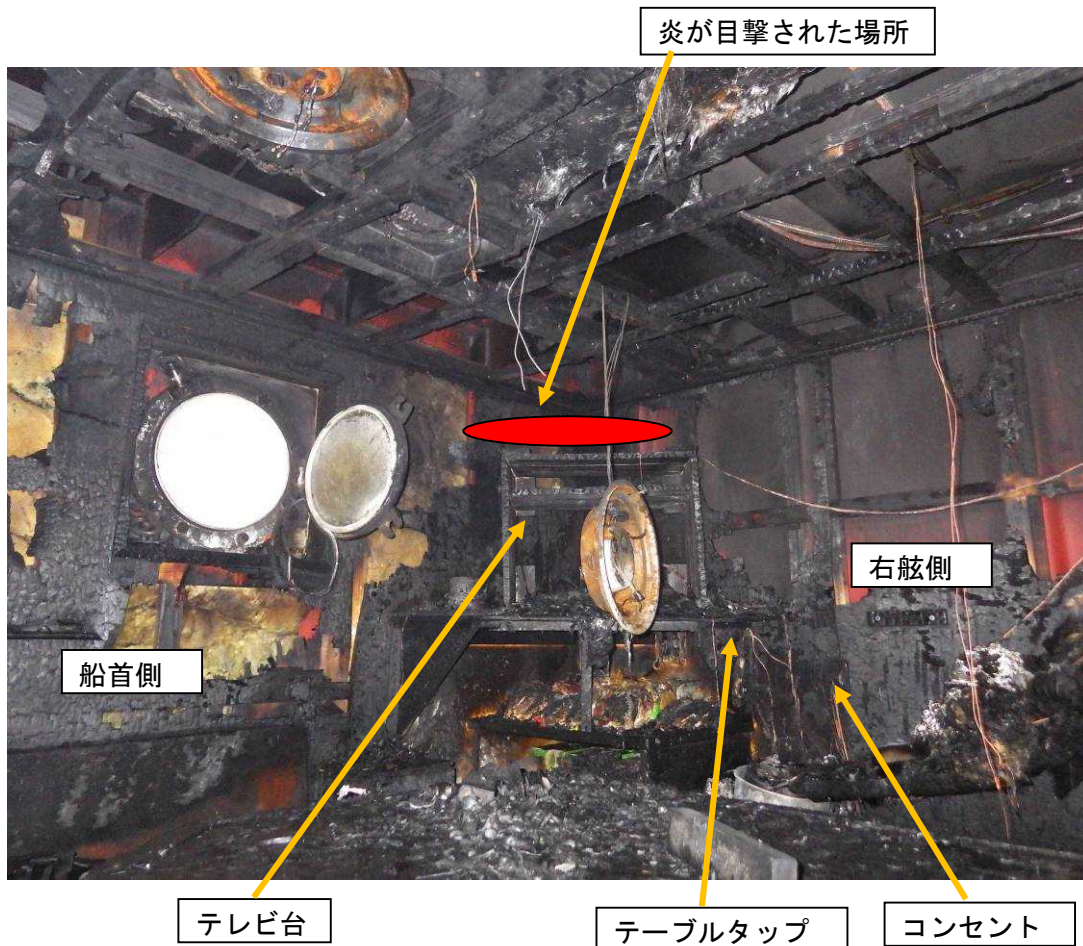
<p>レビ等に給電されていた。</p> <p>乗組員は、テーブルタップの容量及び給電している電気機器の容量を把握していなかった。</p> <p>本船は、居住区域のブレーカを電気容量のアンペアフレームが50Aのものを使用し、アンペアトリップを30Aに設定して使用していた。</p> <p>乗組員は、本船のテーブルタップ及びテーブルタップ用電線が、長期間使用されていることは認識していたが、毎日の使用下において不具合が発生したことはなかったため、電線の劣化や過熱の恐れがあるという認識がなかった。</p> <p>本船は、火災発生後の調査において、内壁の内部に焼損は少なく、食堂の右舷船首側の表面の焼損が著しく、この場所にあったテーブルタップ用電線が完全に焼失していた。</p> <p>本船は、火災探知装置が食堂及び乗組員居住区に設置されていなかった。</p>
<p><b>分析</b></p> <p>乗組員等の関与 船体・機関等の関与 気象・海象等の関与 判明した事項の解析</p>	<p>あり</p> <p>あり</p> <p>なし</p> <p>本船は、清水港江尻ふ頭5号岸壁に係留中、乗組員が食堂の右舷船首側に配線されたテーブルタップ用電線に、同電線の容量以上の電気機器を繋いだことから、過電流が流れて過熱し、又は同電線が経年劣化により被覆が破れて短絡したことから、発火し、周囲の可燃物に引火したことにより出火した可能性があると考えられる。</p>
<p><b>原因</b></p>	<p>本事故は、本船が、清水港江尻ふ頭5号岸壁に係留中、乗組員が食堂の右舷船首側に配線されたテーブルタップ用電線に、同電線の容量以上の電気機器を繋いだため、過電流が流れて過熱し、又は同電線が経年劣化により被覆が破れて短絡したため、発火し、周囲の可燃物に引火したことにより出火した可能性があると考えられる。</p>
<p><b>再発防止策</b></p>	<p>今後の同種事故等の再発防止に役立つ事項として、次のことが考えられる。</p> <ul style="list-style-type: none"> <li>・ テーブルタップを使用する場合は、テーブルタップ用電線の容量を把握し、給電する電気機器の負荷が、同電線の容量を超えないようにすること。</li> <li>・ 定期的に電気配線の点検を行い、被覆に異常があれば補修等行うこと。</li> <li>・ 法令により火災探知器等の設置が求められる船舶以外の船舶であっても、機関室だけでなく船室にも火災探知器等を設置することが望ましい。</li> </ul>

写真2 焼損した食堂船首側

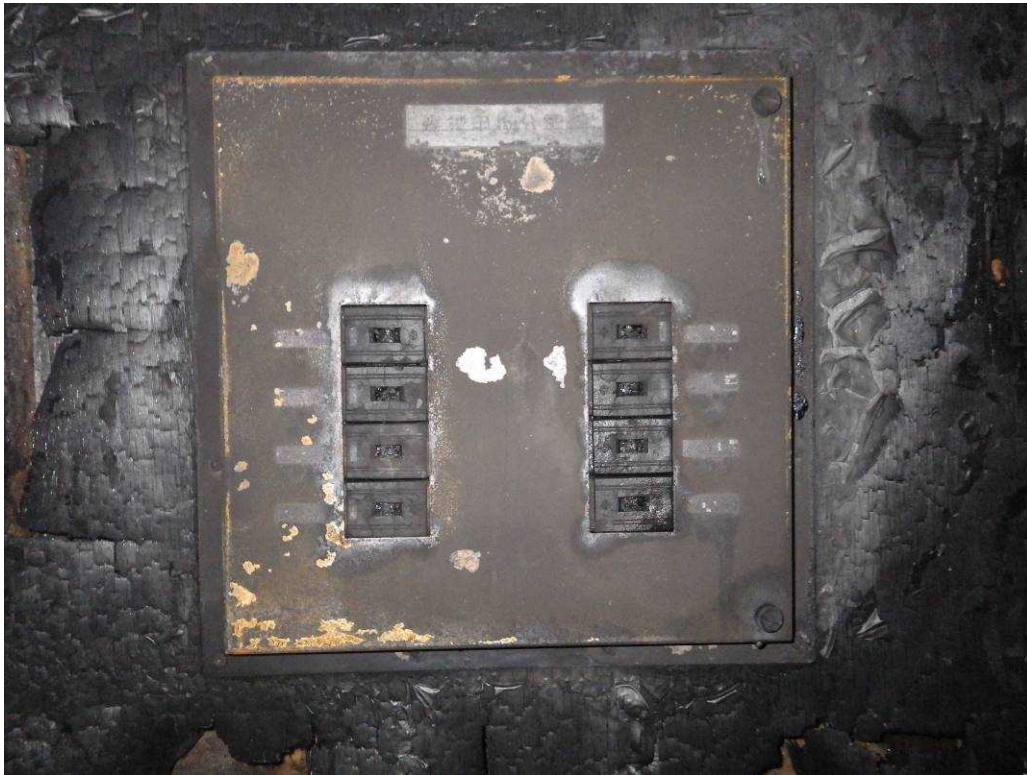
写真3 食堂分電盤

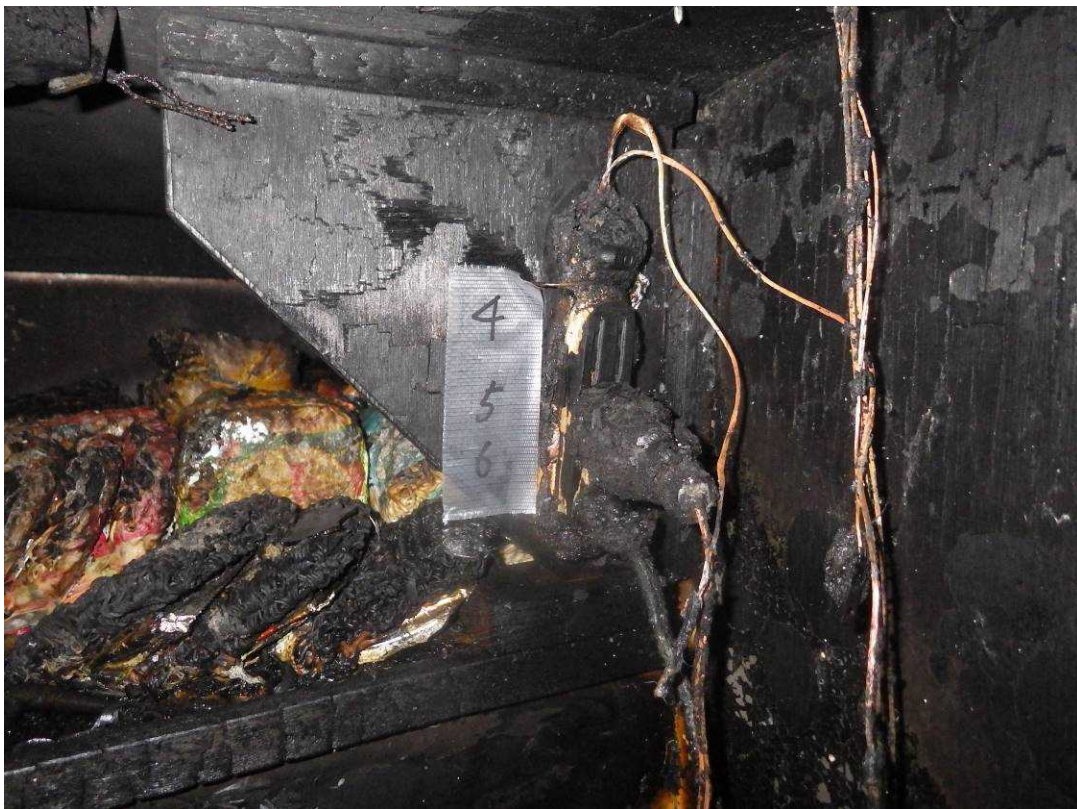
写真4 焼損したテーブルタップ
